**PROCES-VERBAL DESCRIPTIF  
EN MATIERE DE SAISIE  
IMMOBILIERE**

# **PROCES VERBAL DESCRIPTIF EN MATIERE DE SAISIE IMMOBILIERE**

Afin de requérir les renseignements utiles à la rédaction d'un procès-verbal de description sur un ensemble immobilier comprenant une maison d'habitation et un terrain sis sur la commune de CUBNEZAIS (33620), 22 lieu-dit Canton Nord, cadastré sous les références suivantes :

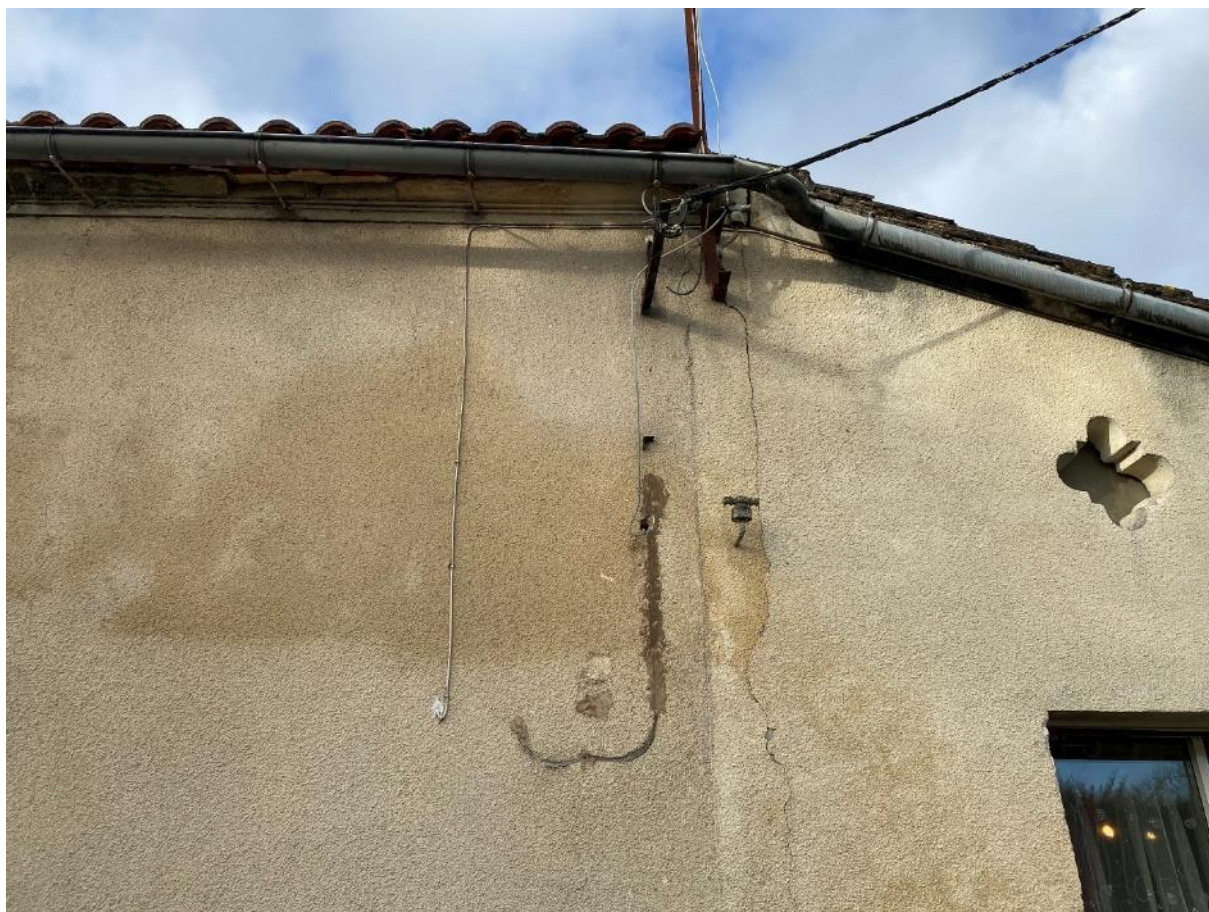
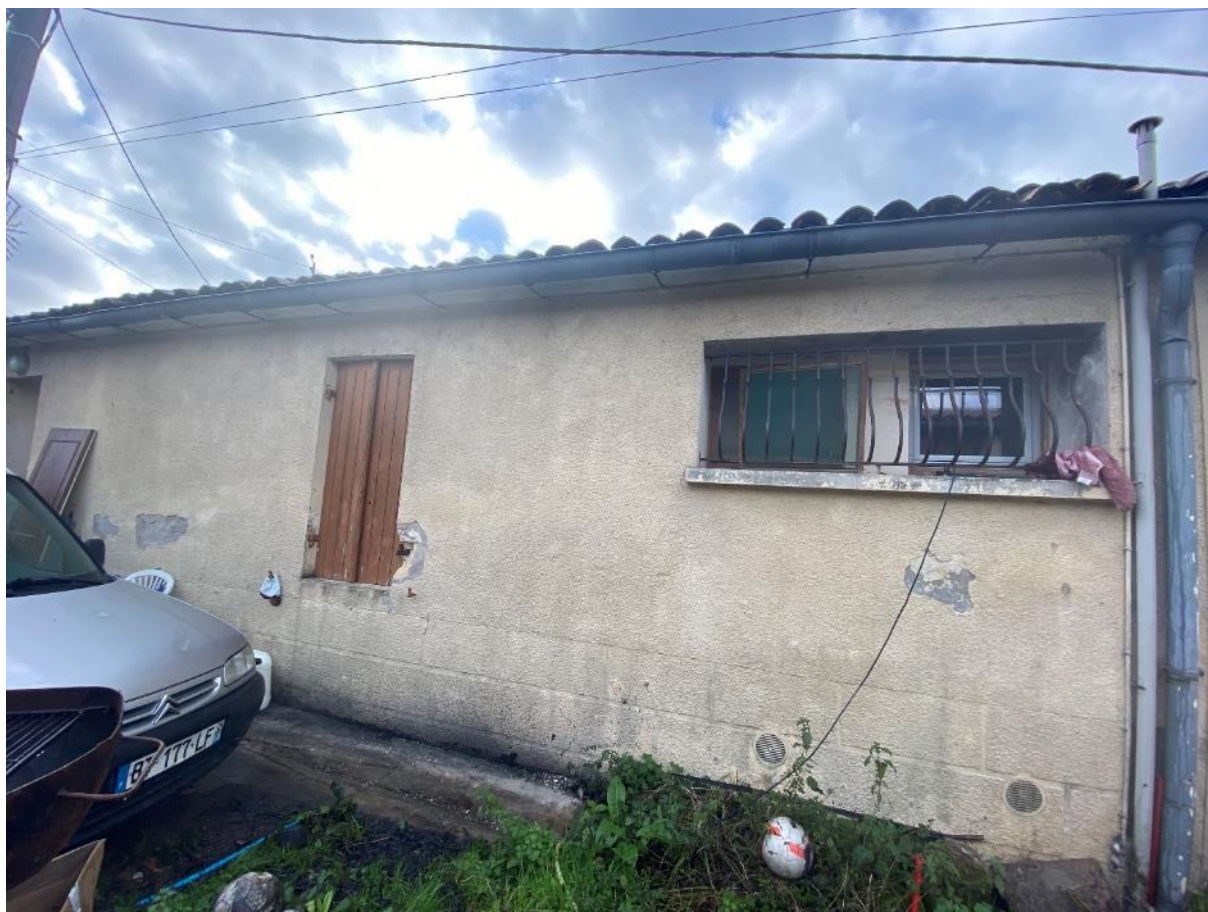
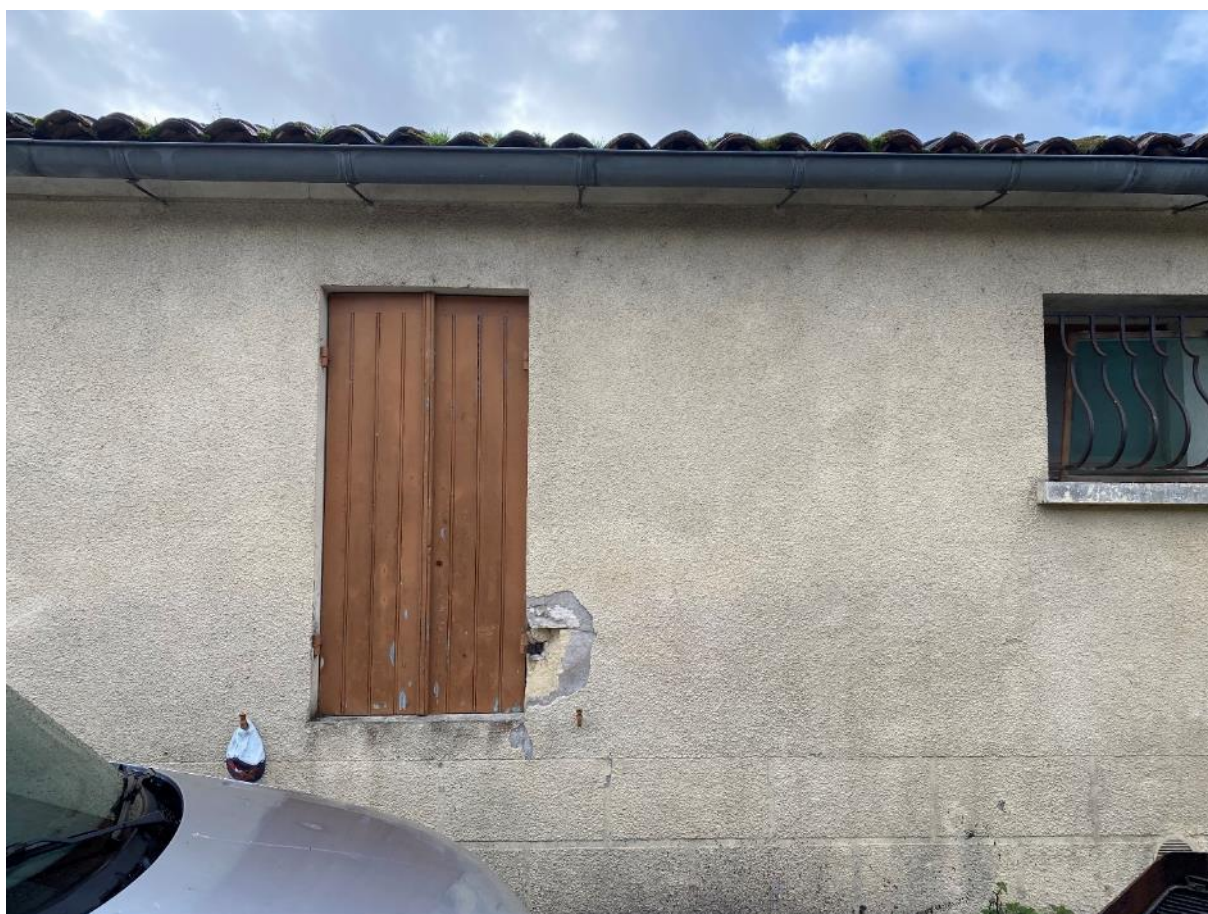
Il s'agit d'une maison de village ancienne, mitoyenne, avec enduit ocre noirci en façade.

De nombreuses fissures et lézardes sont présentes en façade avant et latérale gauche. L'enduit de façade est manquant et la pierre creusée par endroits.

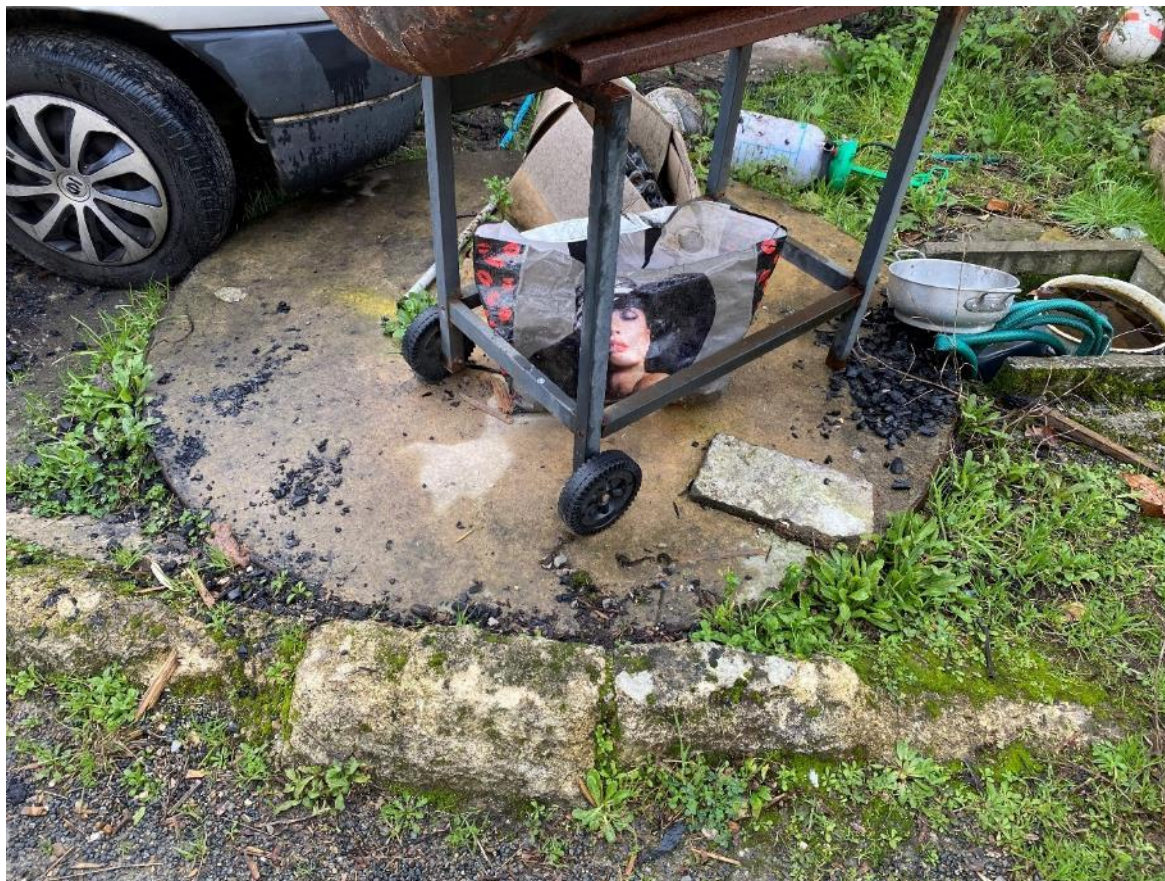
Présence d'un puits fonctionnel.

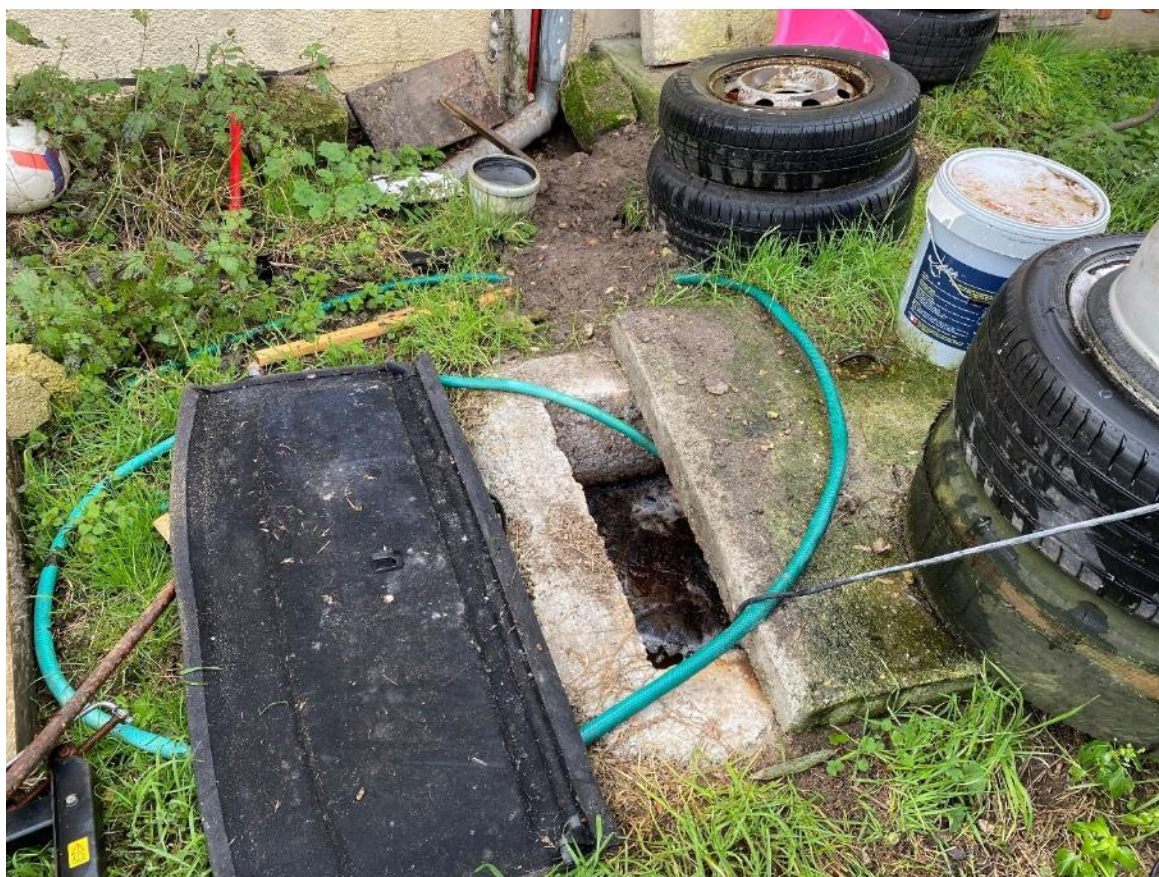
Présence d'une fosse septique, pleine, non entretenue.

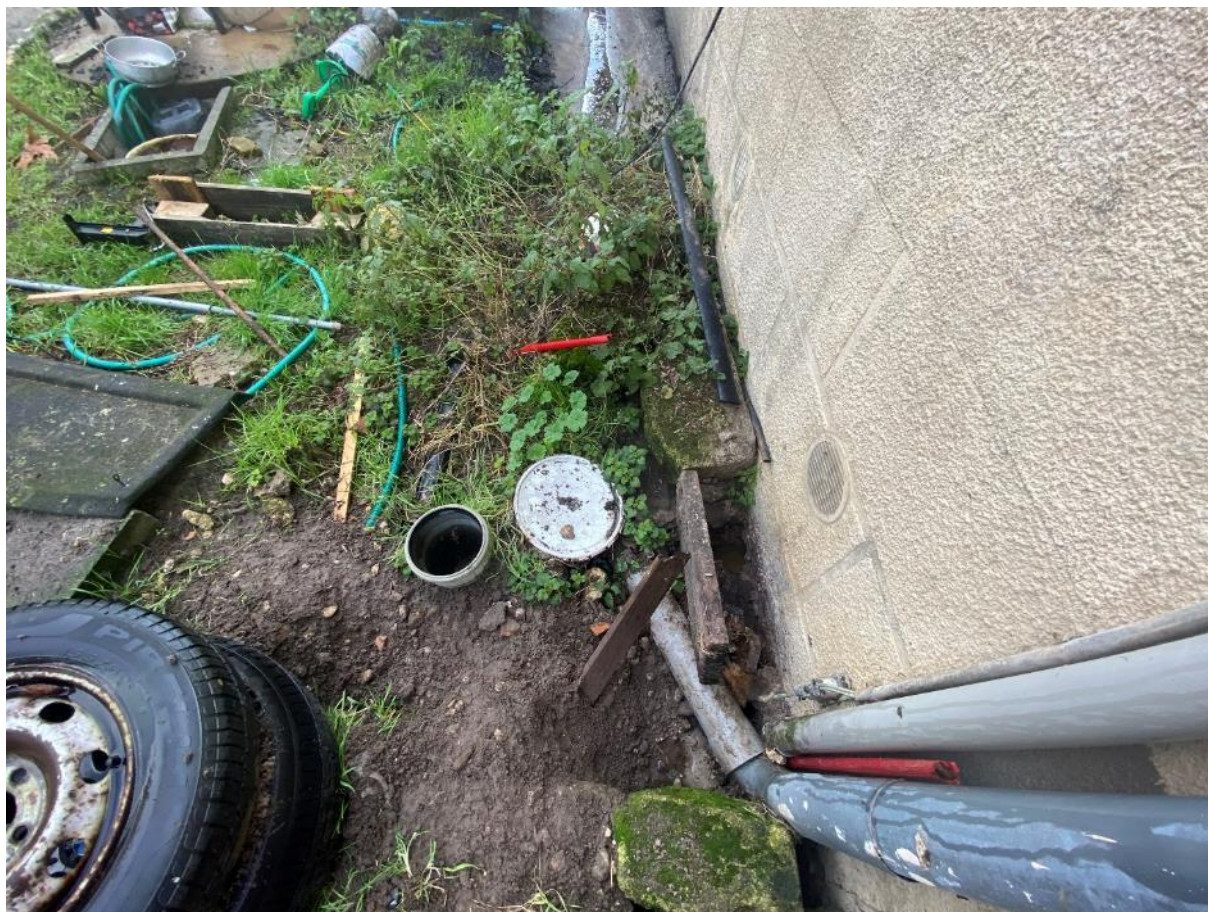
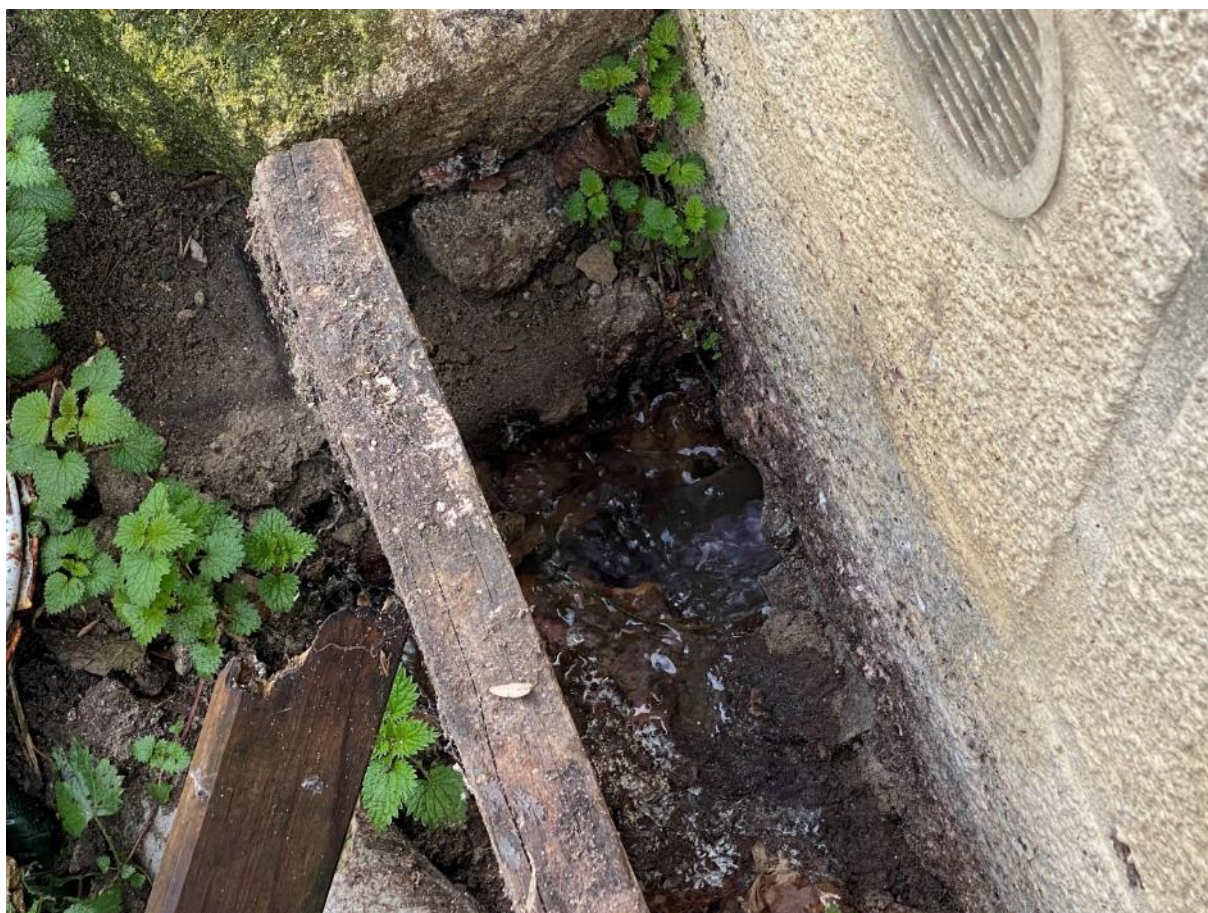
Les eaux vannes sont rejetées directement devant la maison d'habitation.

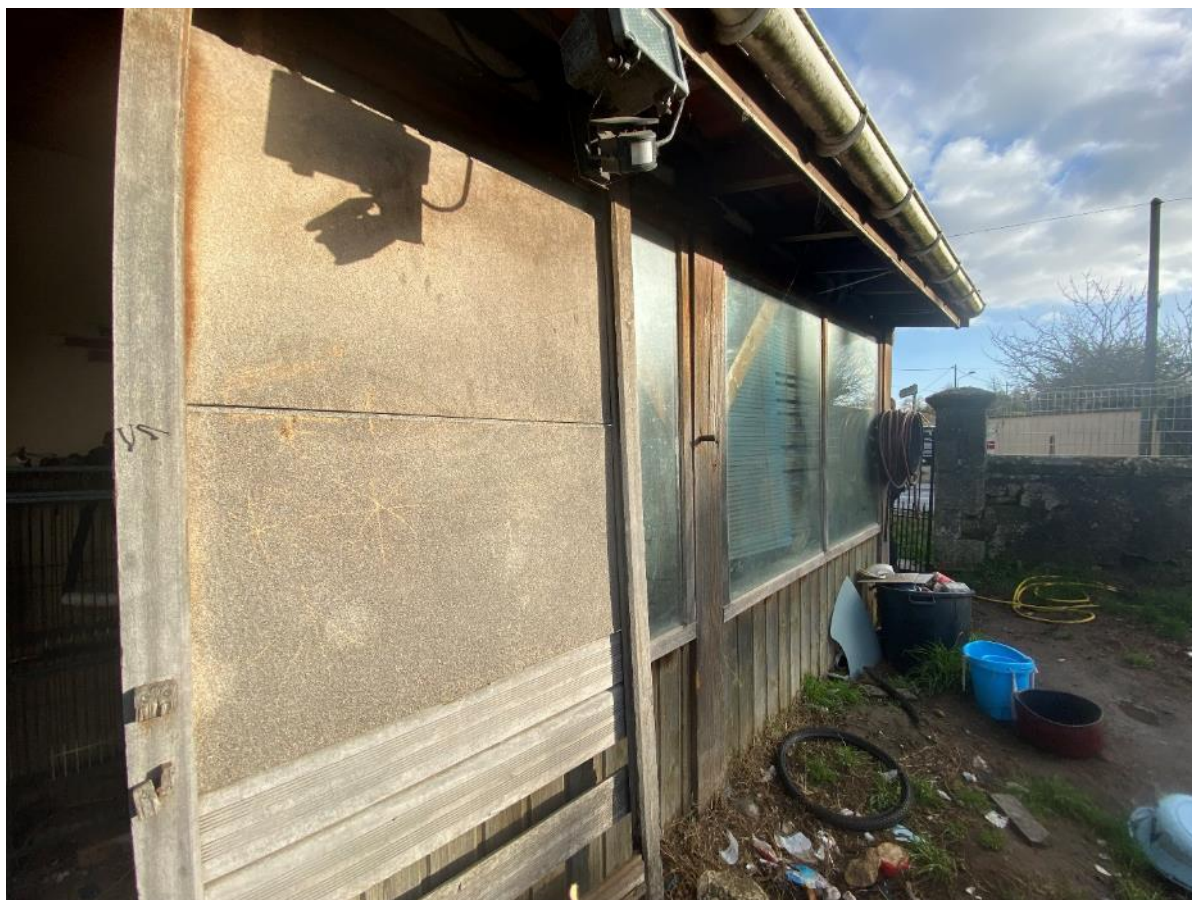
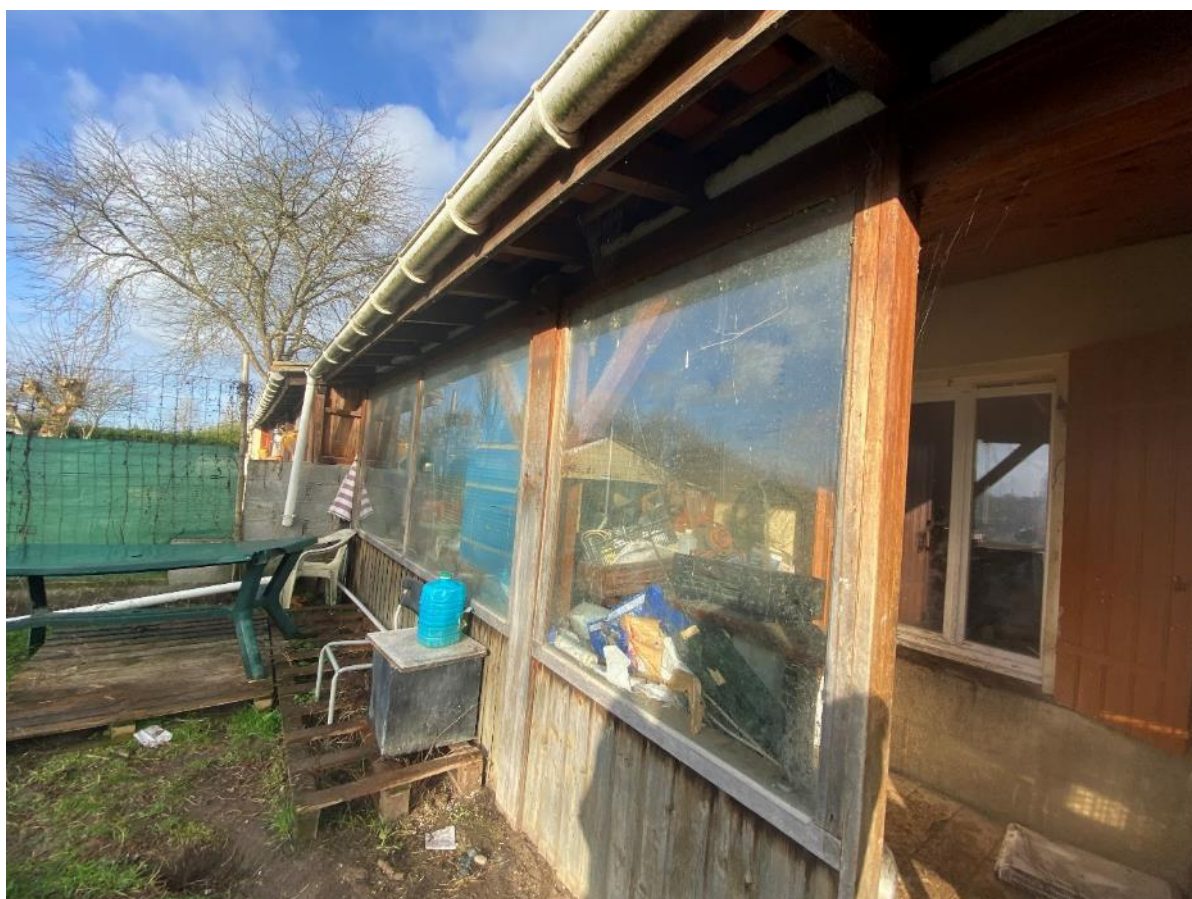
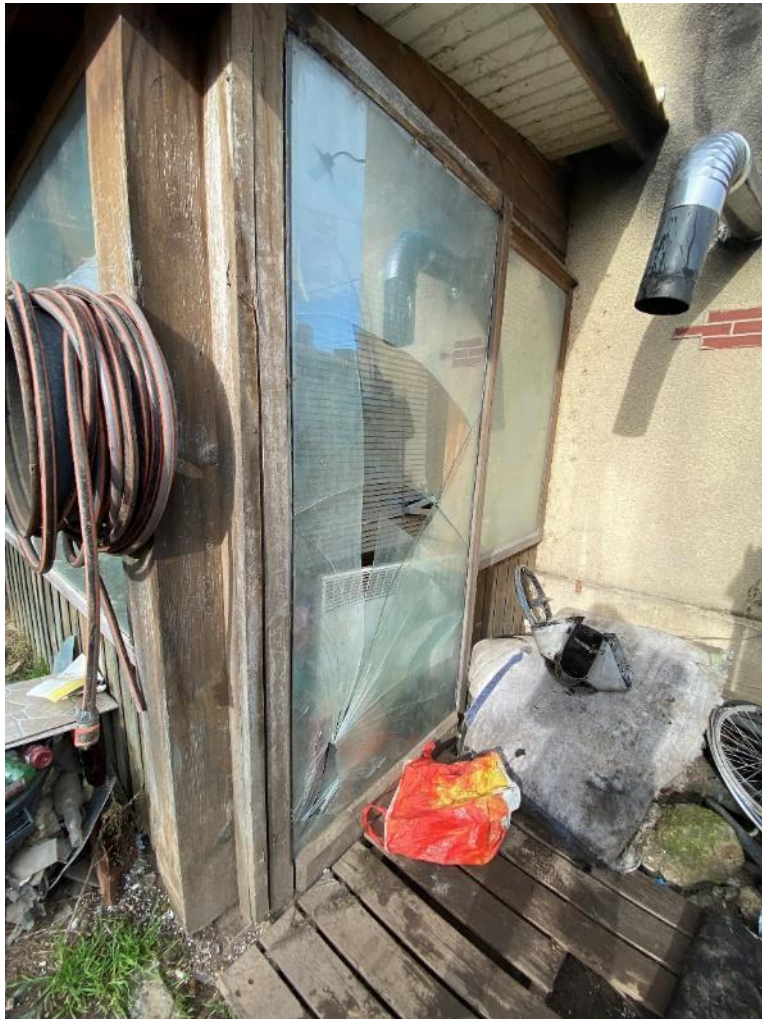
Sur l'arrière, présence d'une véranda en ossature bois, en très mauvais état. La véranda est ni hors d'eau ni hors d'air.

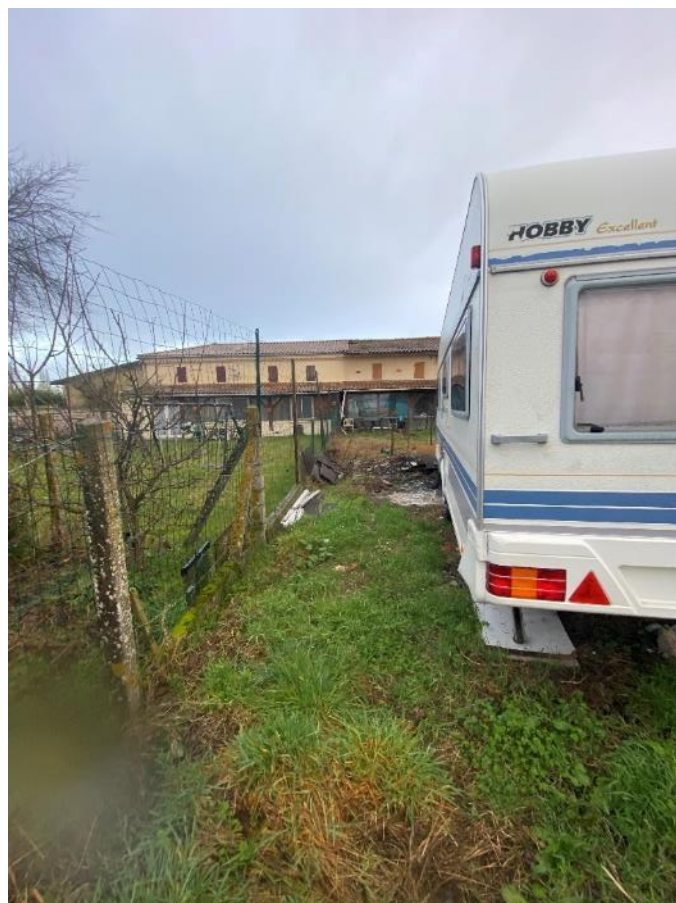
Sur l'arrière, présence d'un terrain d'environ 450,00 m<sup>2</sup>, en mauvais état.  
Le jardin est clôturé avec portail et grillage en très mauvais état.  
Présence de nombreux détrit, gravats et déchets sur le terrain.  
Présence de deux caravanes appartenant au locataire.  
Présence d'un puits fonctionnel.  
Présence d'une piscine hors sol installée par la locataire.

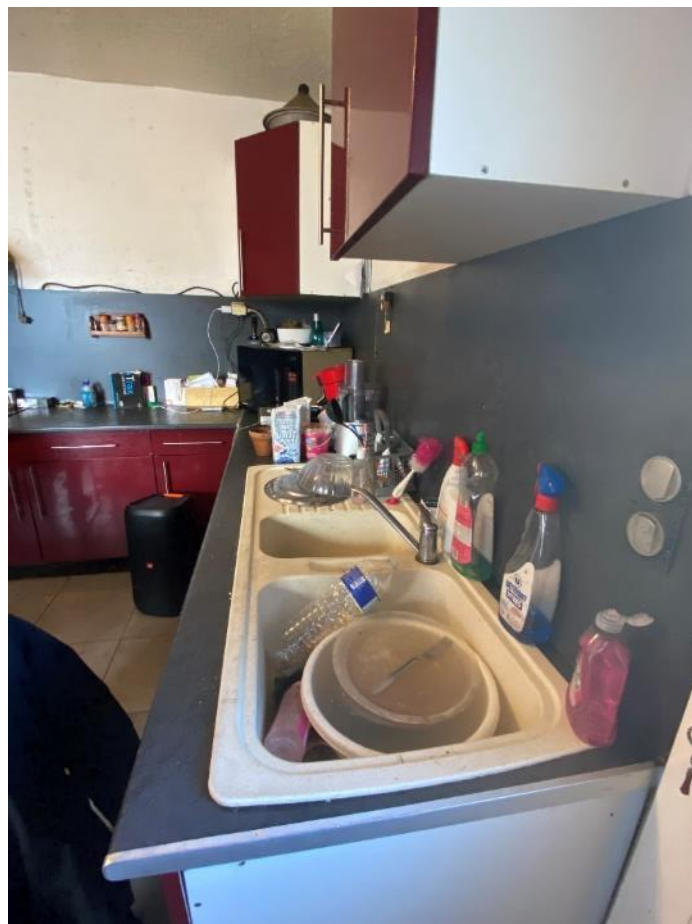
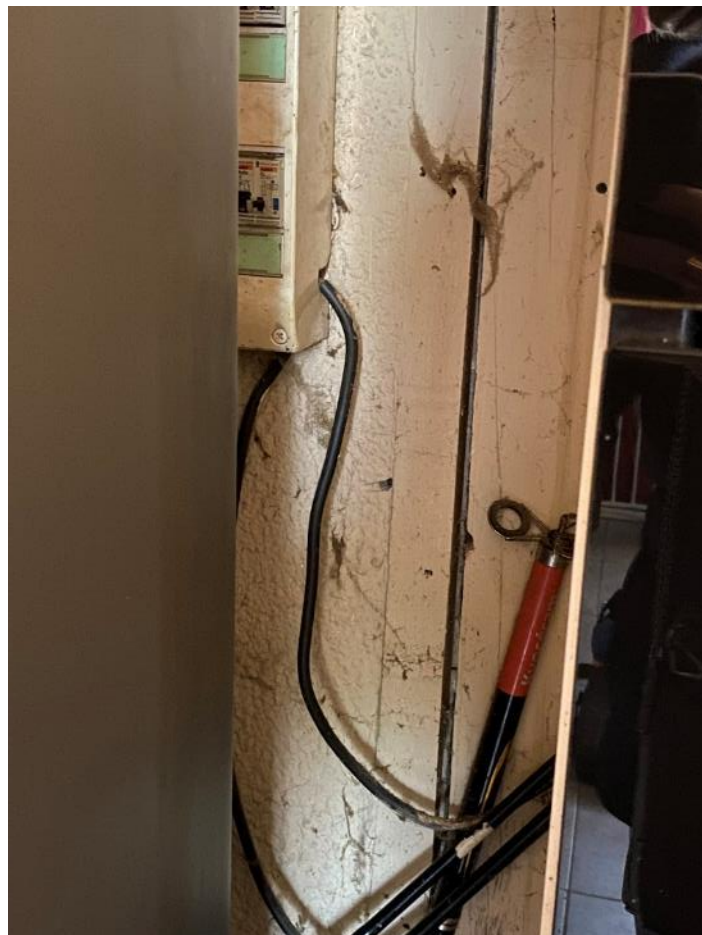
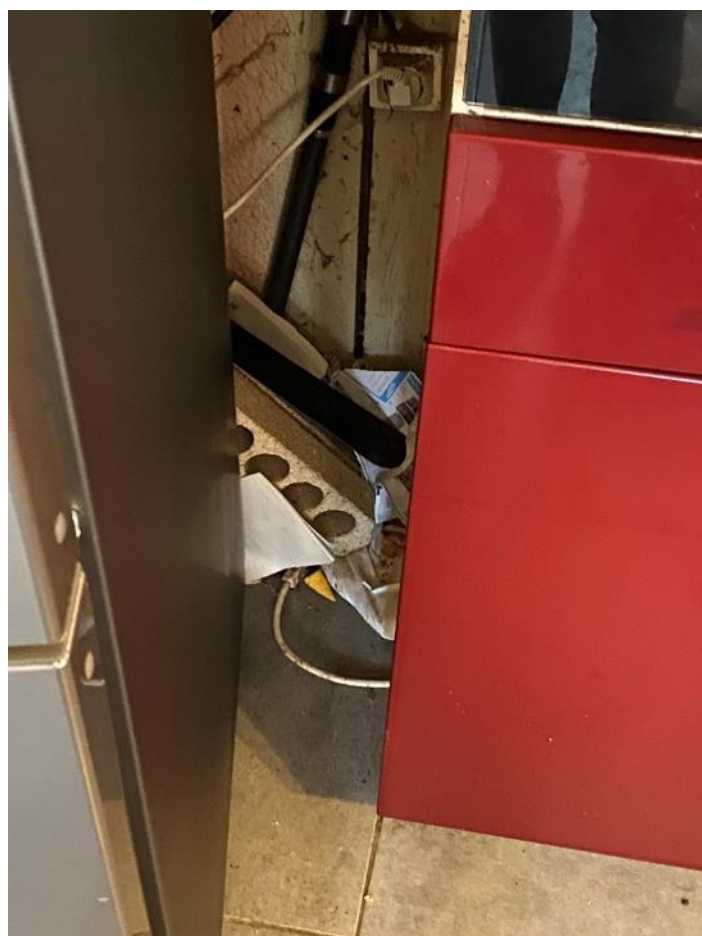
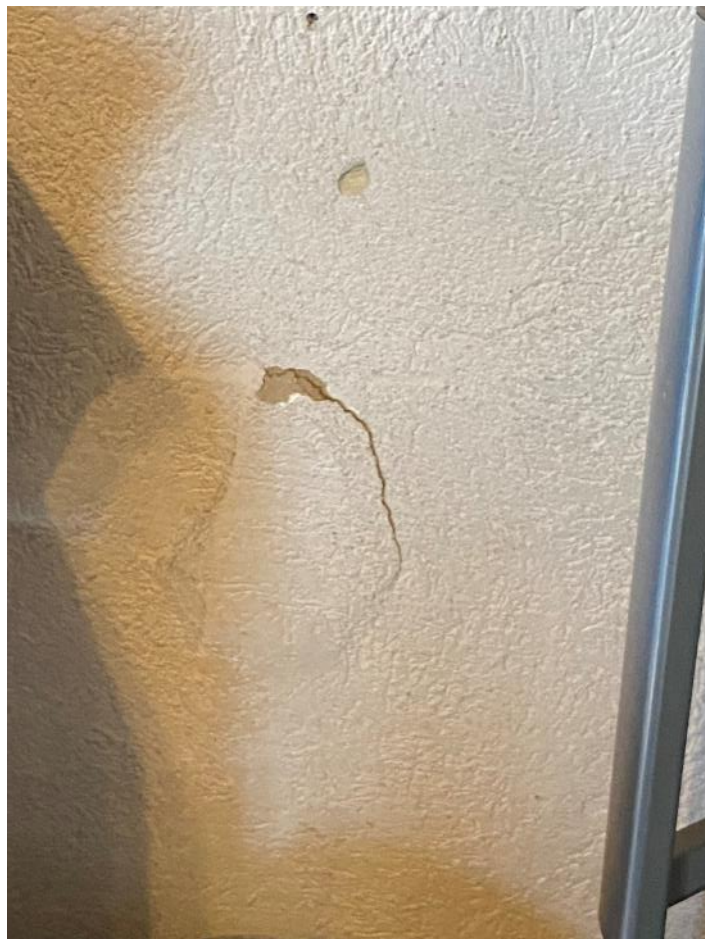
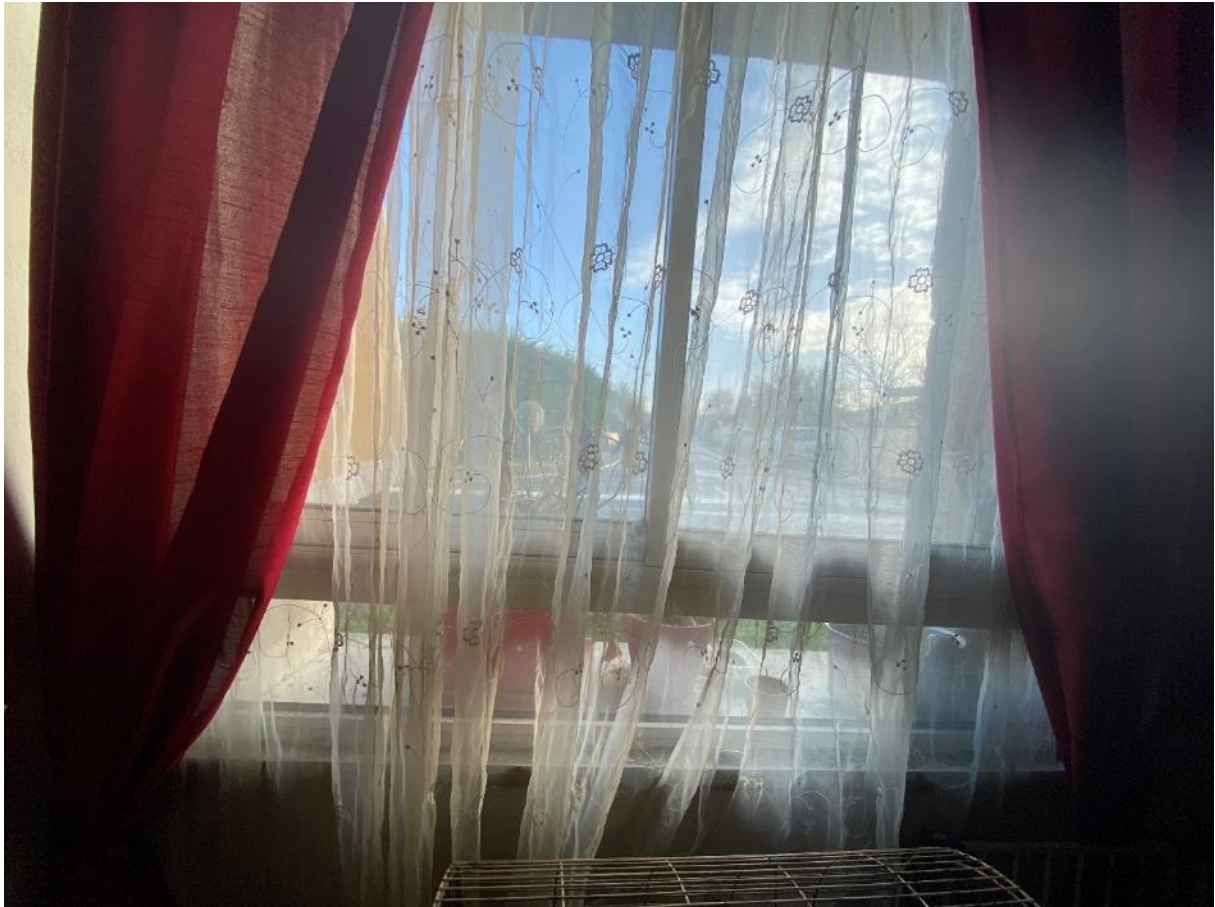
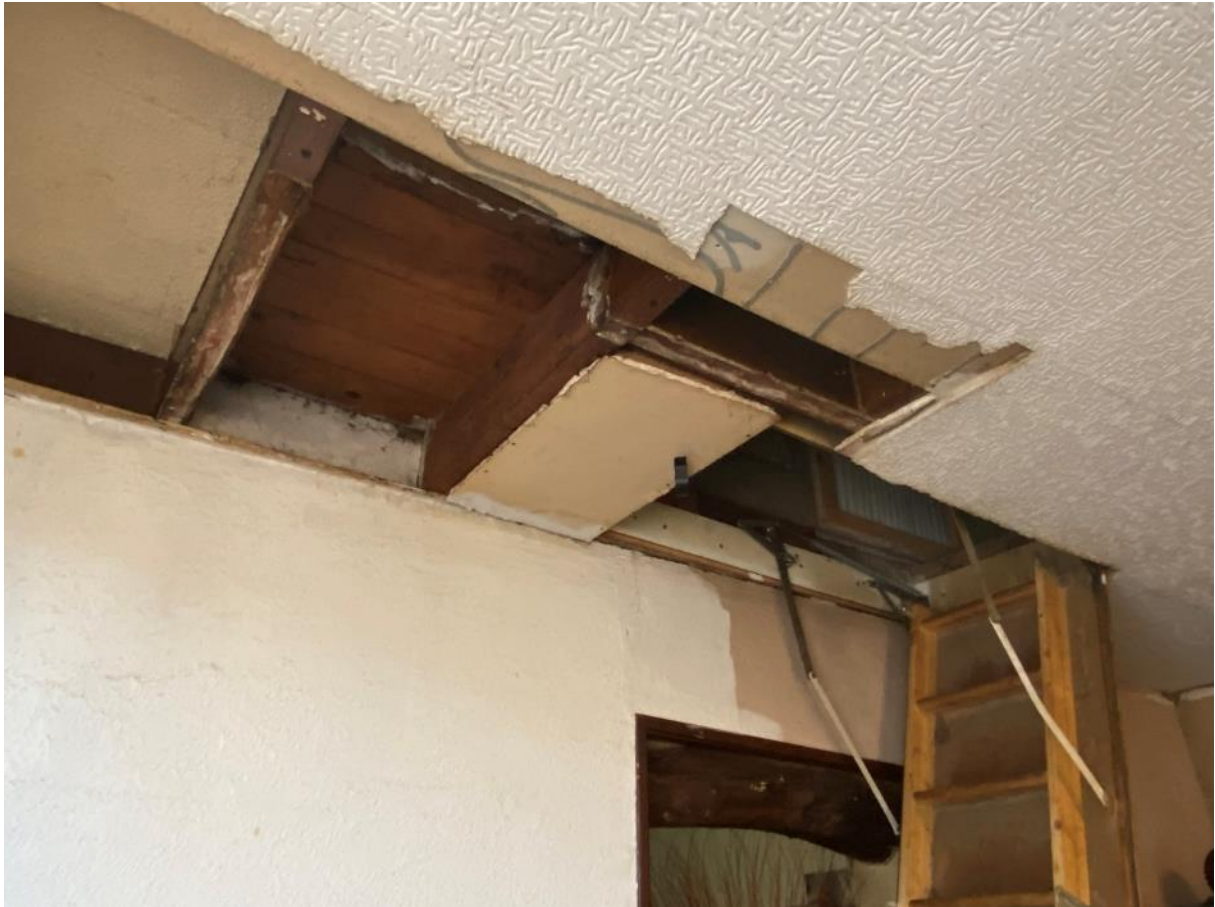
## ENTREE – CUISINE

La porte d'entrée de la maison est en PVC blanc, en mauvais état.

Le sol est en carrelage en très mauvais état : carreaux fêlés, ébréchés, cassés. Absence de carrelage sous la cuisine équipée : sol brut.

Les murs sont peints façon crépi, en très mauvais état : peinture souillée, défraîchie. Présence de trous dans les murs.

Fenêtre à double battant en aluminium, en mauvais état.

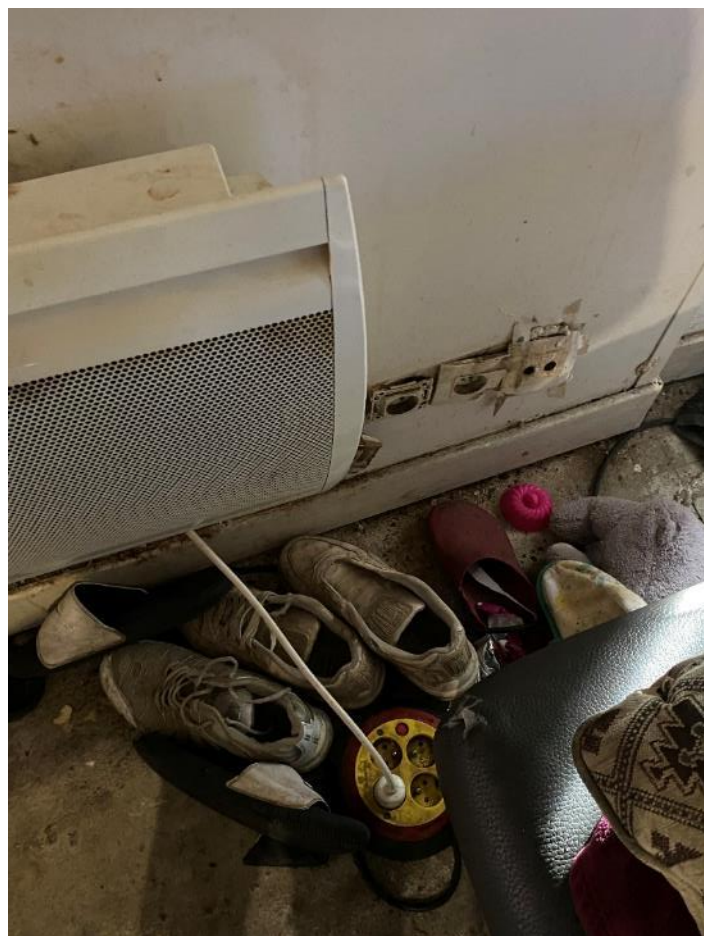
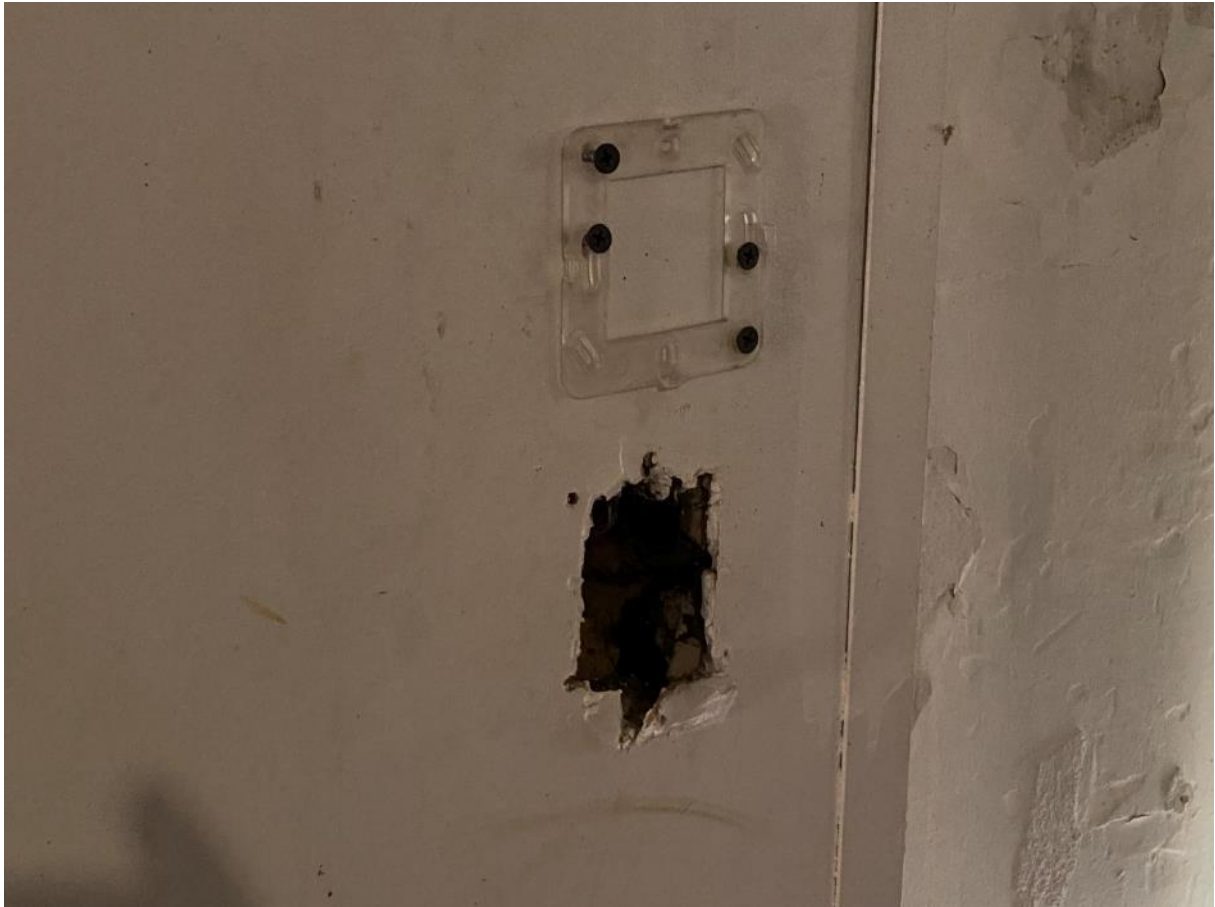
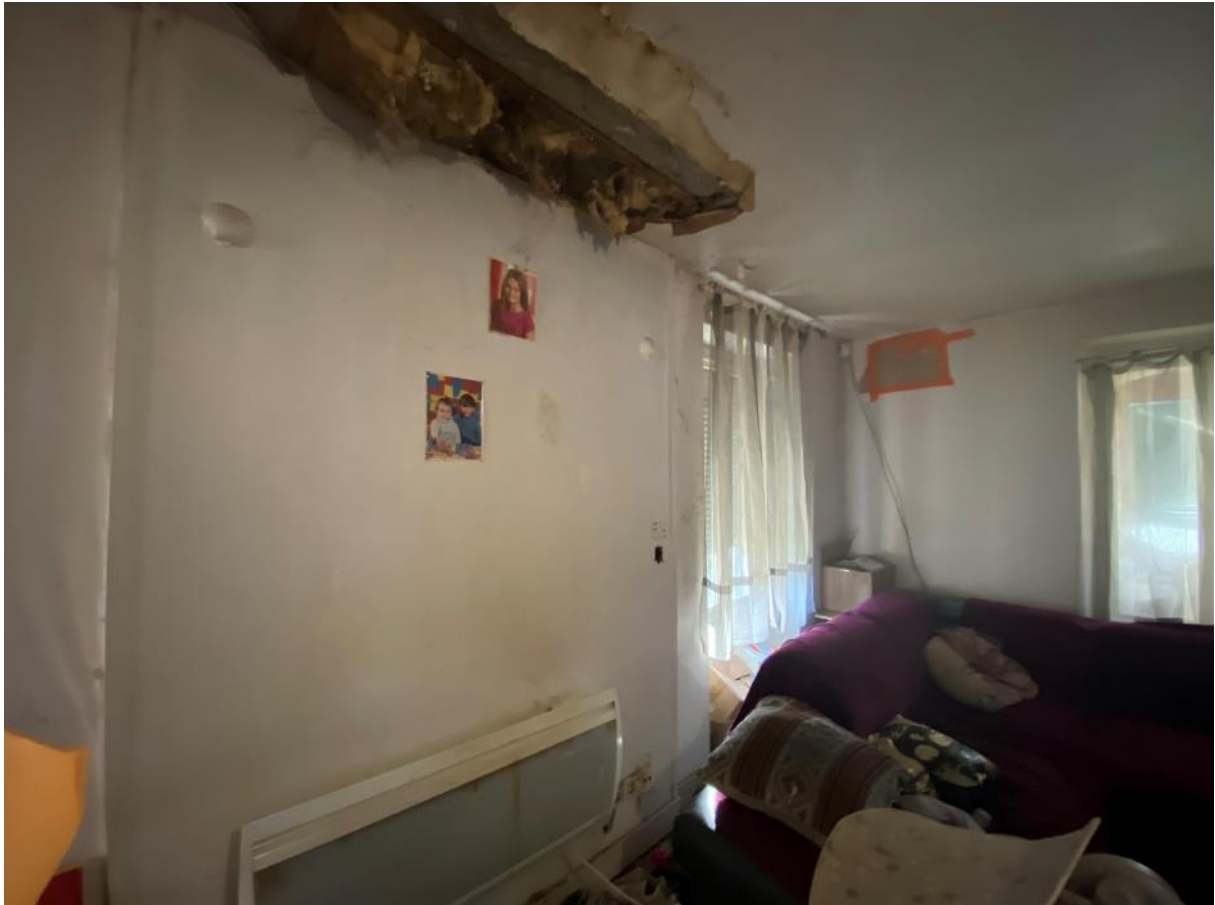
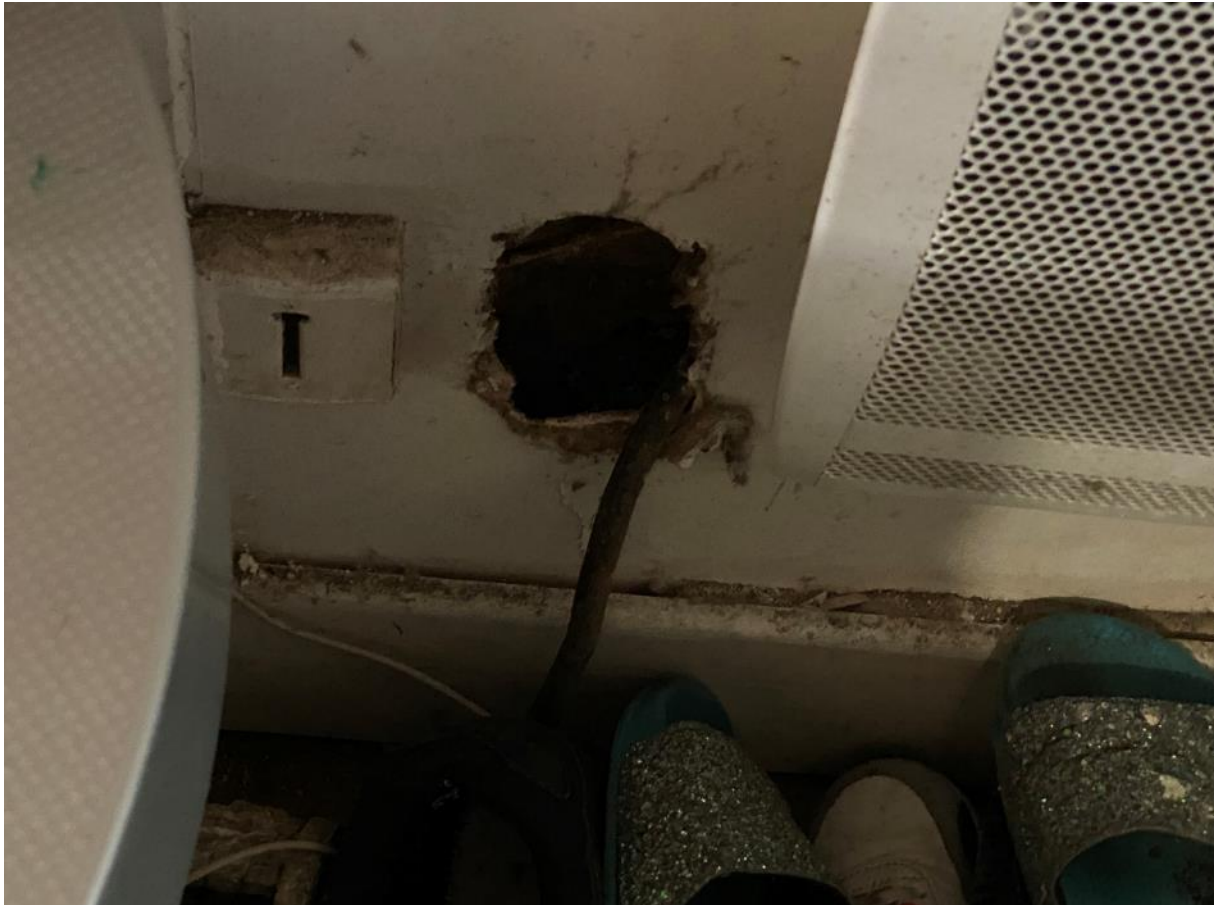
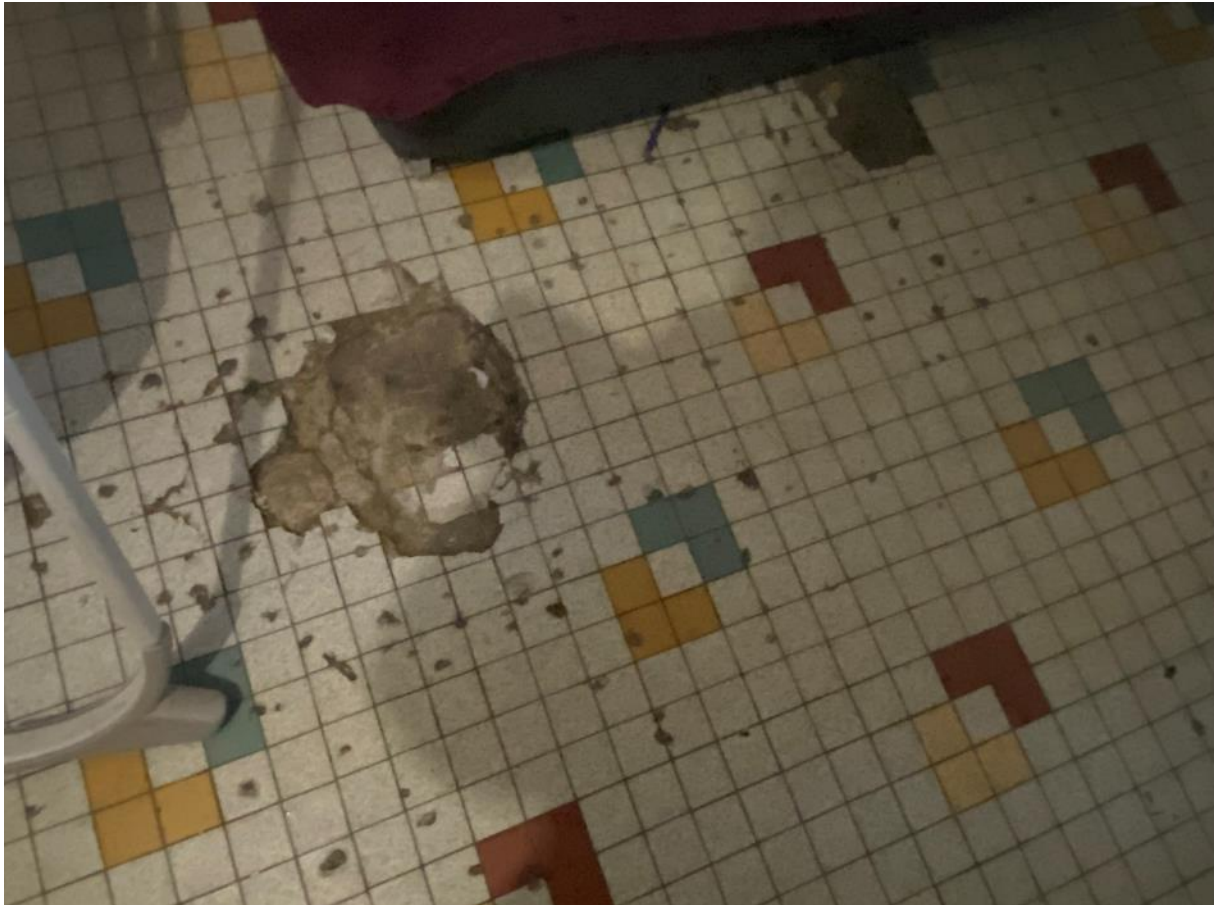
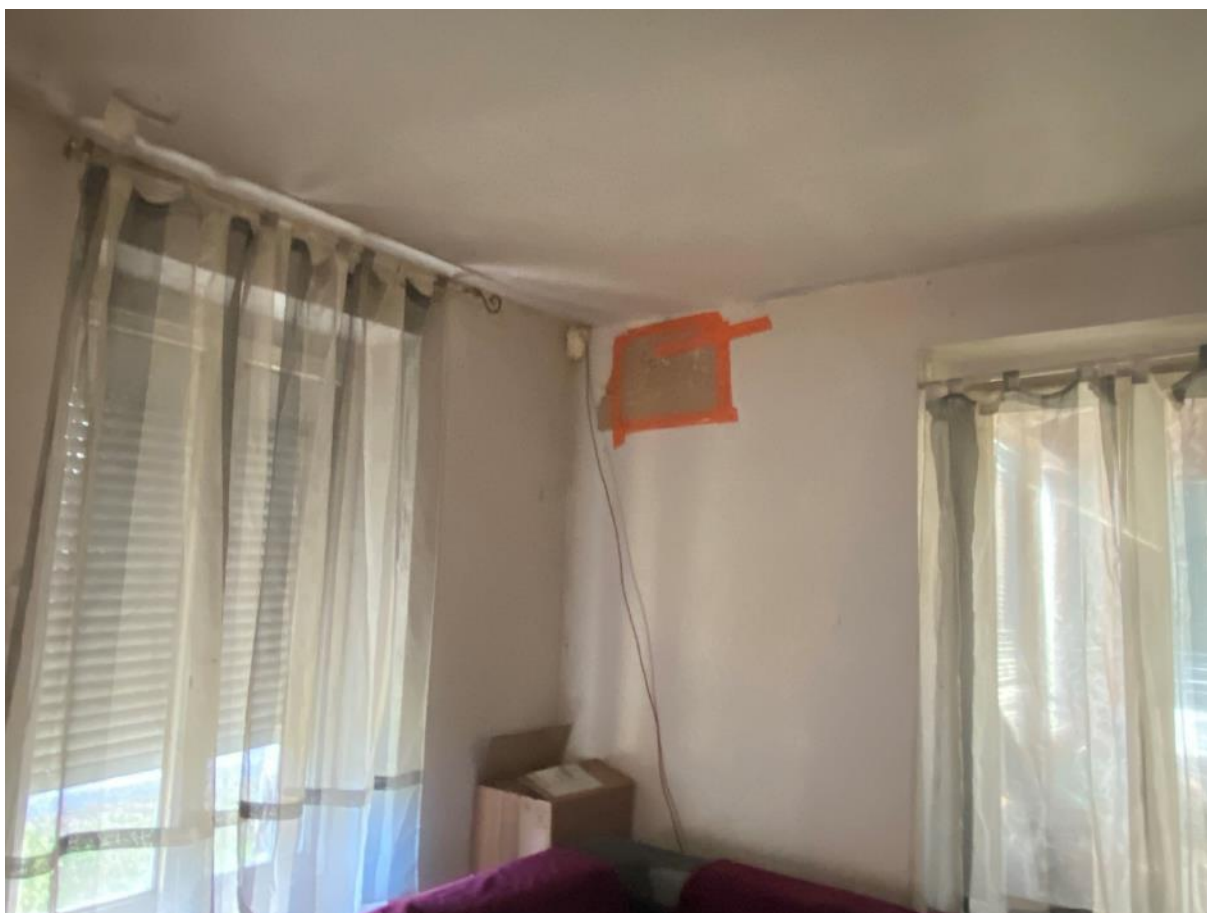
## SALON – SEJOUR

Présence d'un trou en partie haute du mur donnant sur le jardin.
