**PROCES-VERBAL DESCRIPTIF  
EN MATIERE DE SAISIE  
IMMOBILIERE**

# **PROCES VERBAL DESCRIPTIF EN MATIERE DE SAISIE IMMOBILIERE**

Afin de requérir les renseignements utiles à la rédaction d'un procès-verbal de description sur un ensemble immobilier comprenant une maison d'habitation et un terrain sis sur la commune de CUBNEZAIS (33620), 22 lieu-dit Canton Nord, cadastré sous les références suivantes :

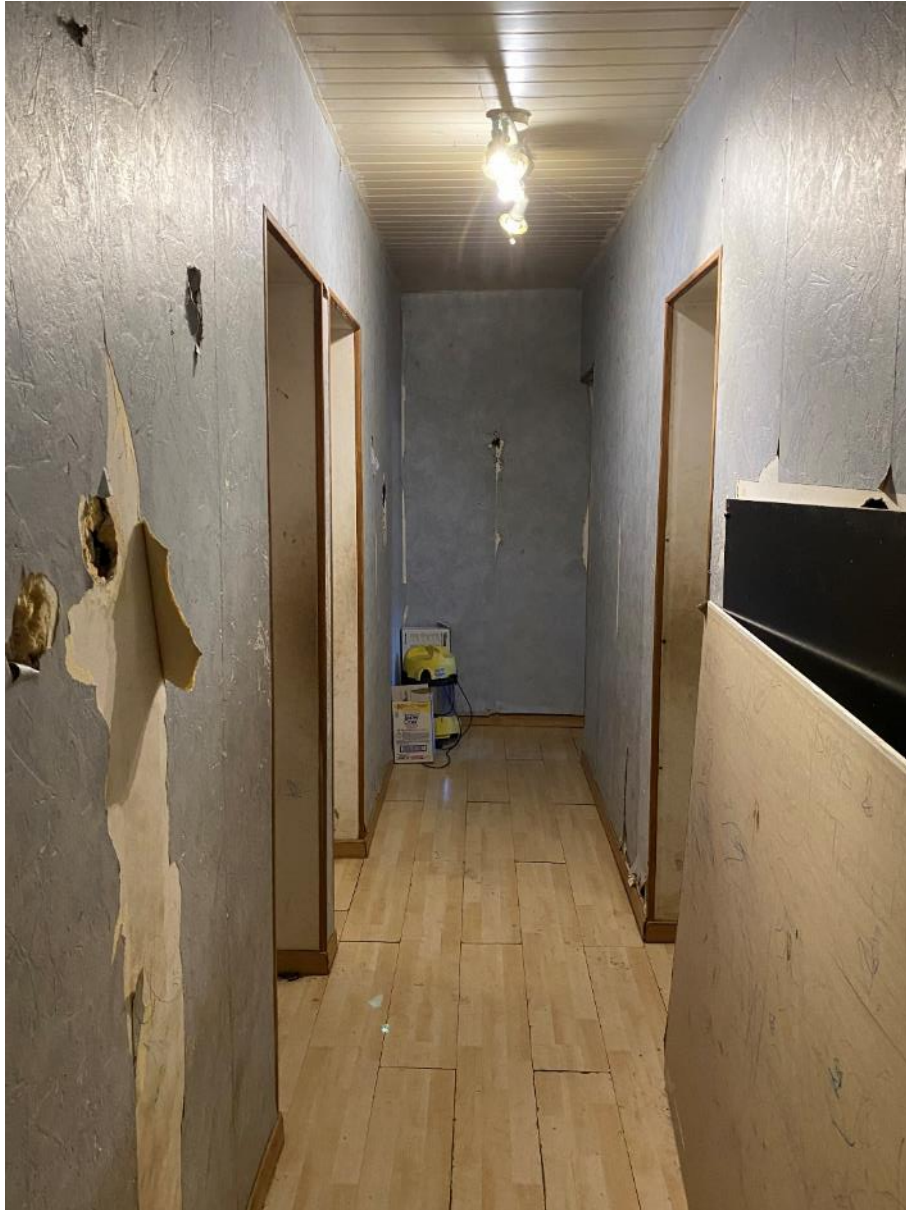
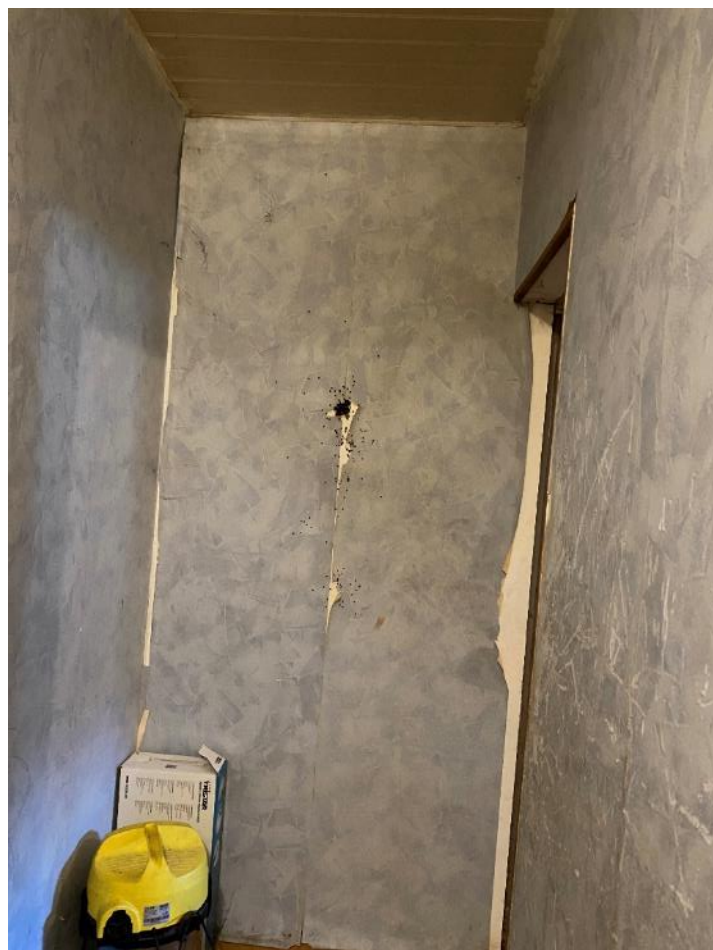
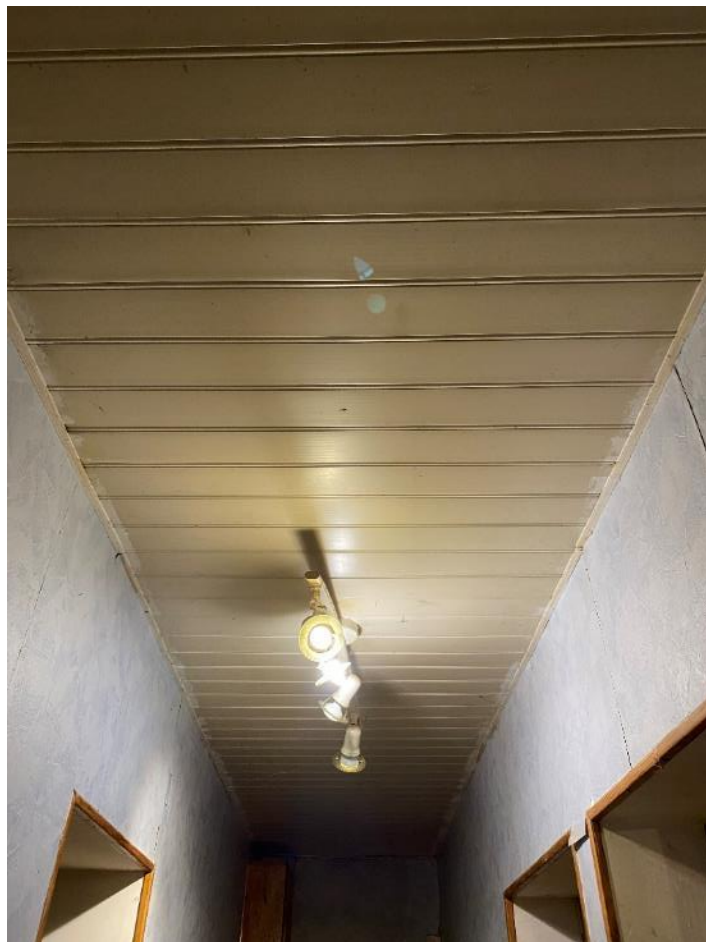
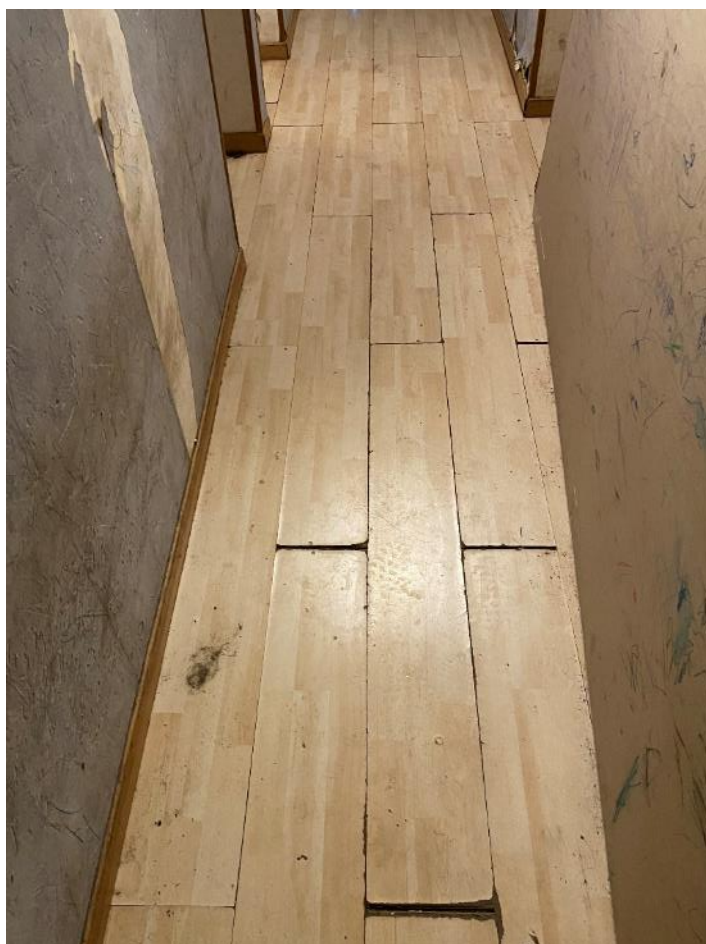
## COULOIR DE DISTRIBUTION

Les murs sont doublés avec du placoplâtre recouvert de tapisserie, en très mauvais état : présence de nombreux trous.

Le plafond est en lambris PVC en mauvais état.

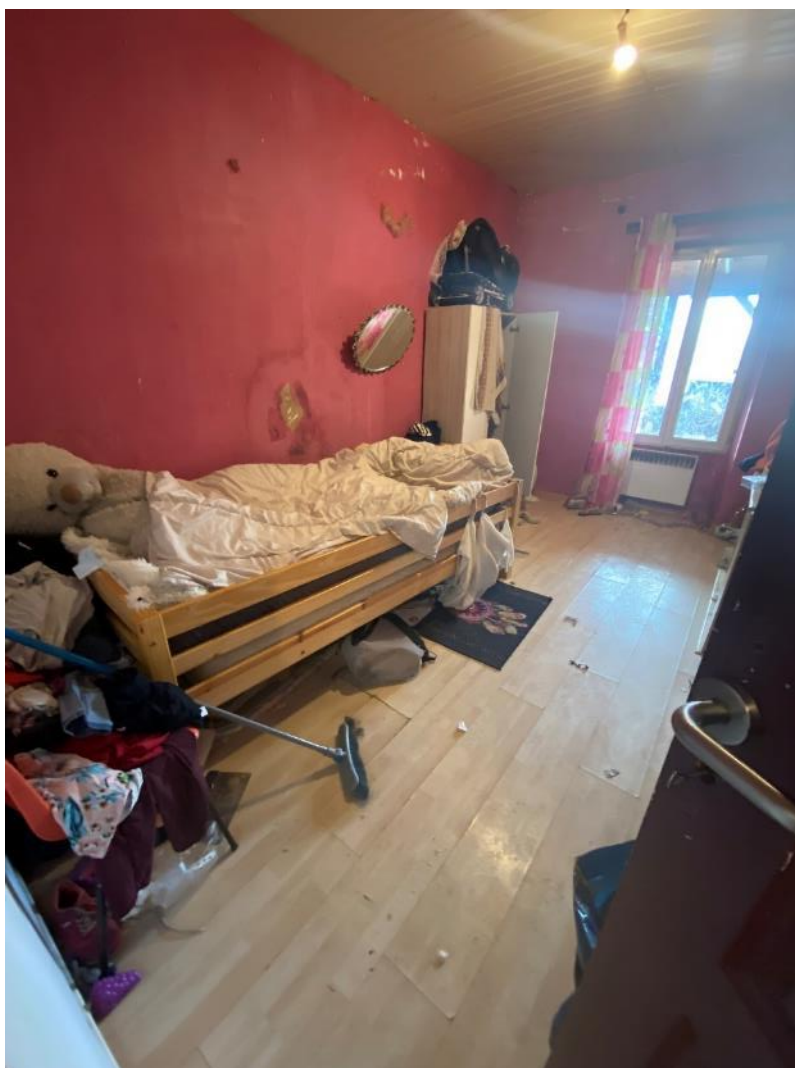
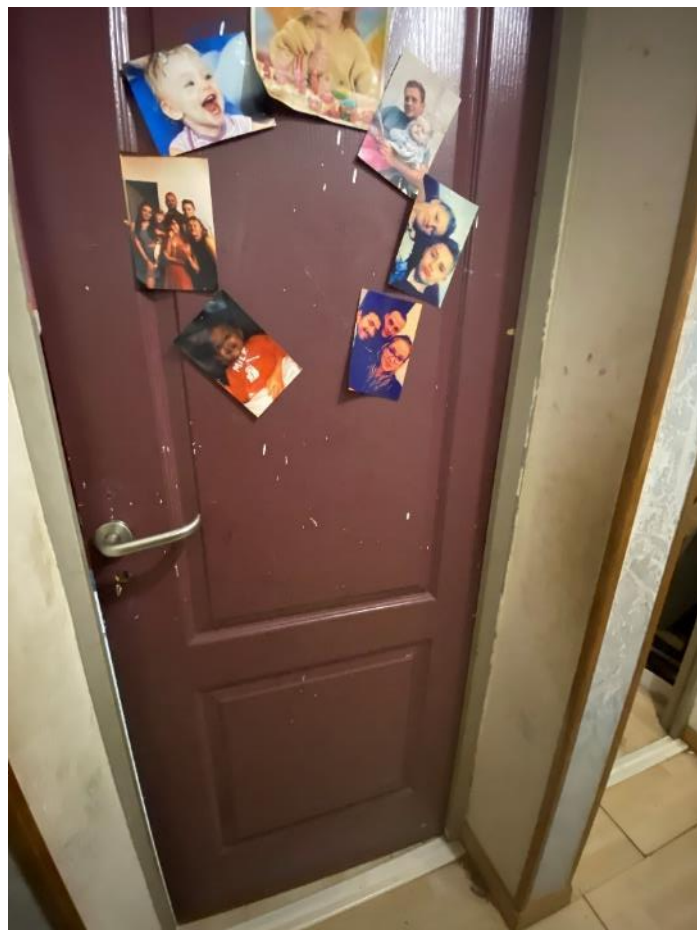
## CHAMBRE 1

Porte d'accès à la chambre, isoplane, en mauvais état.

Convecteur électrique en très mauvais état.

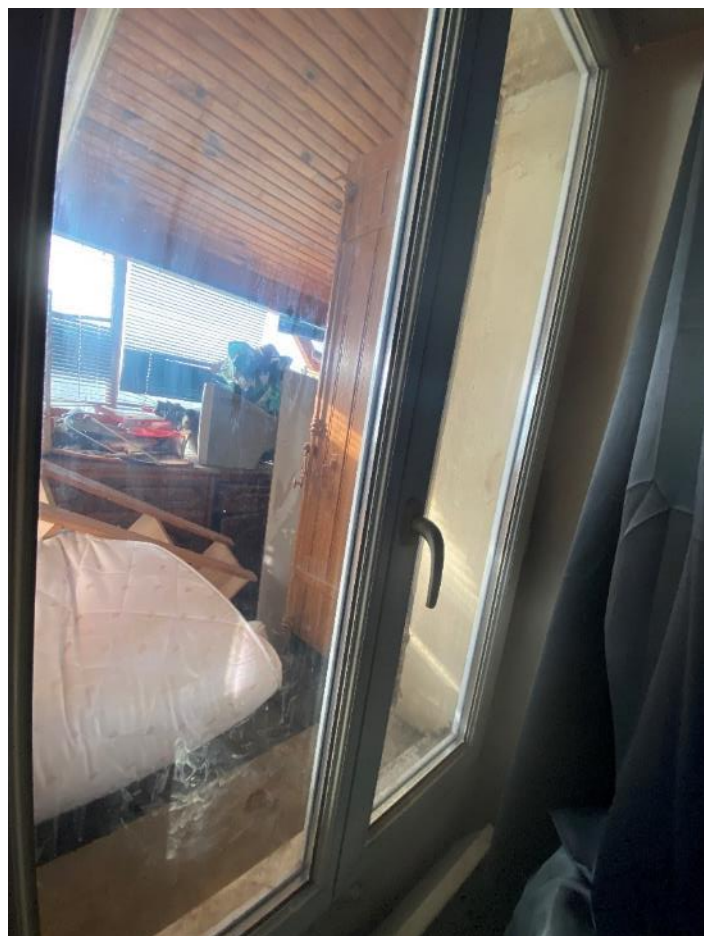
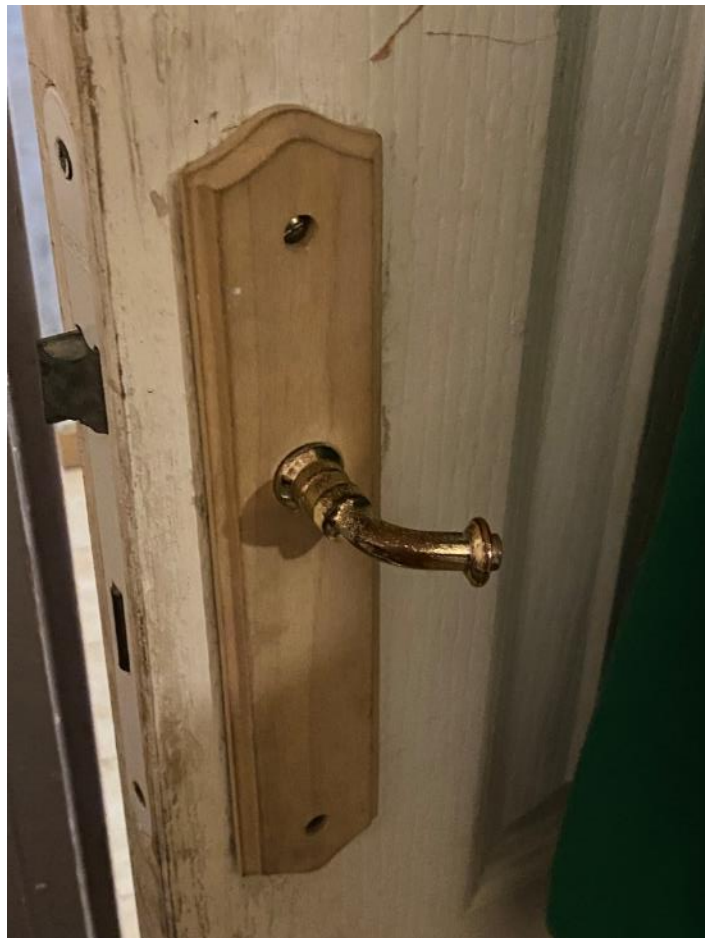
## CHAMBRE 2

Le sol est en parquet flottant, en très mauvais état.

Les murs sont doublés de placoplâtre en très mauvais : présence de nombreux trous.

Le plafond est en lambris PVC, en mauvais état.

La fenêtre est en PVC blanc, en mauvais état.

Porte d'accès à la chambre, isoplane, en mauvais état.

Convecteur électrique en très mauvais état.

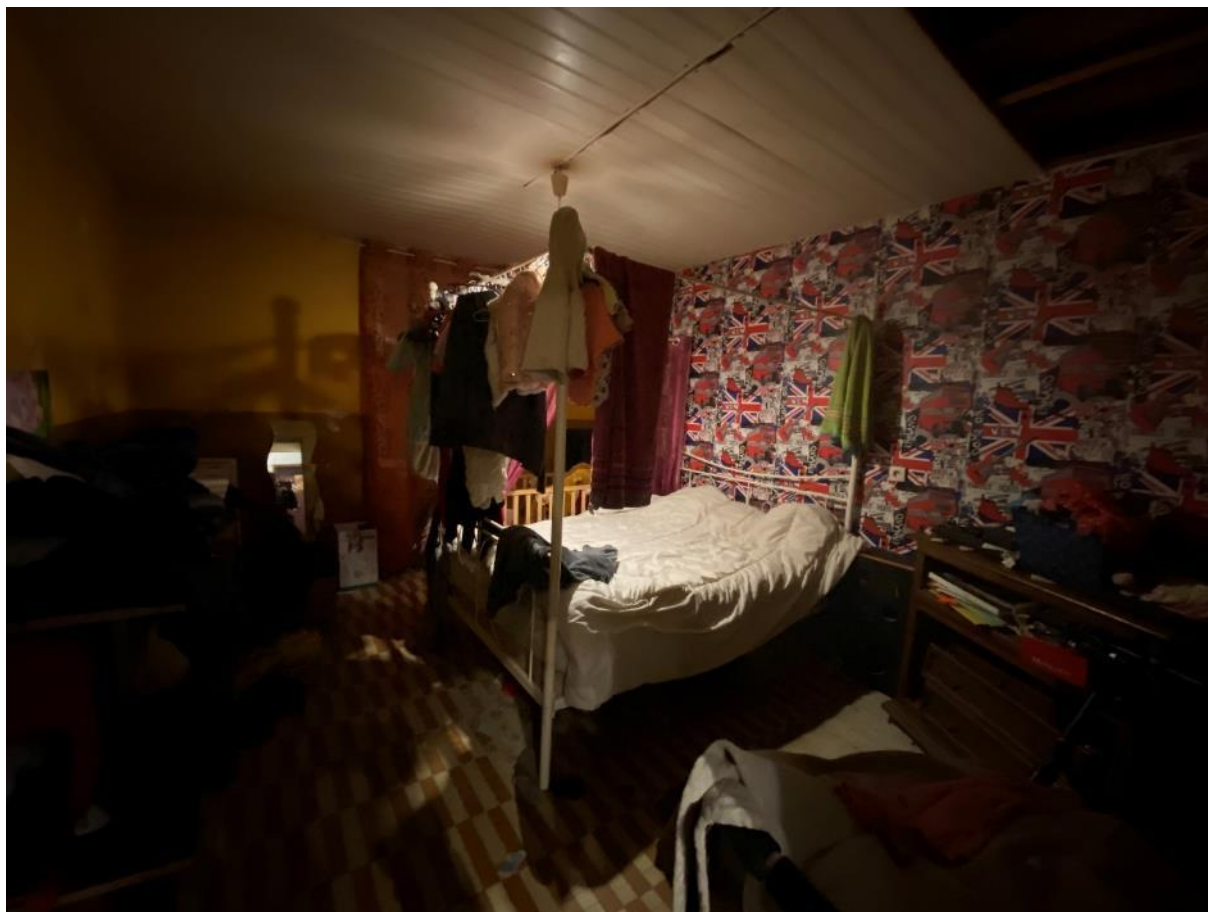
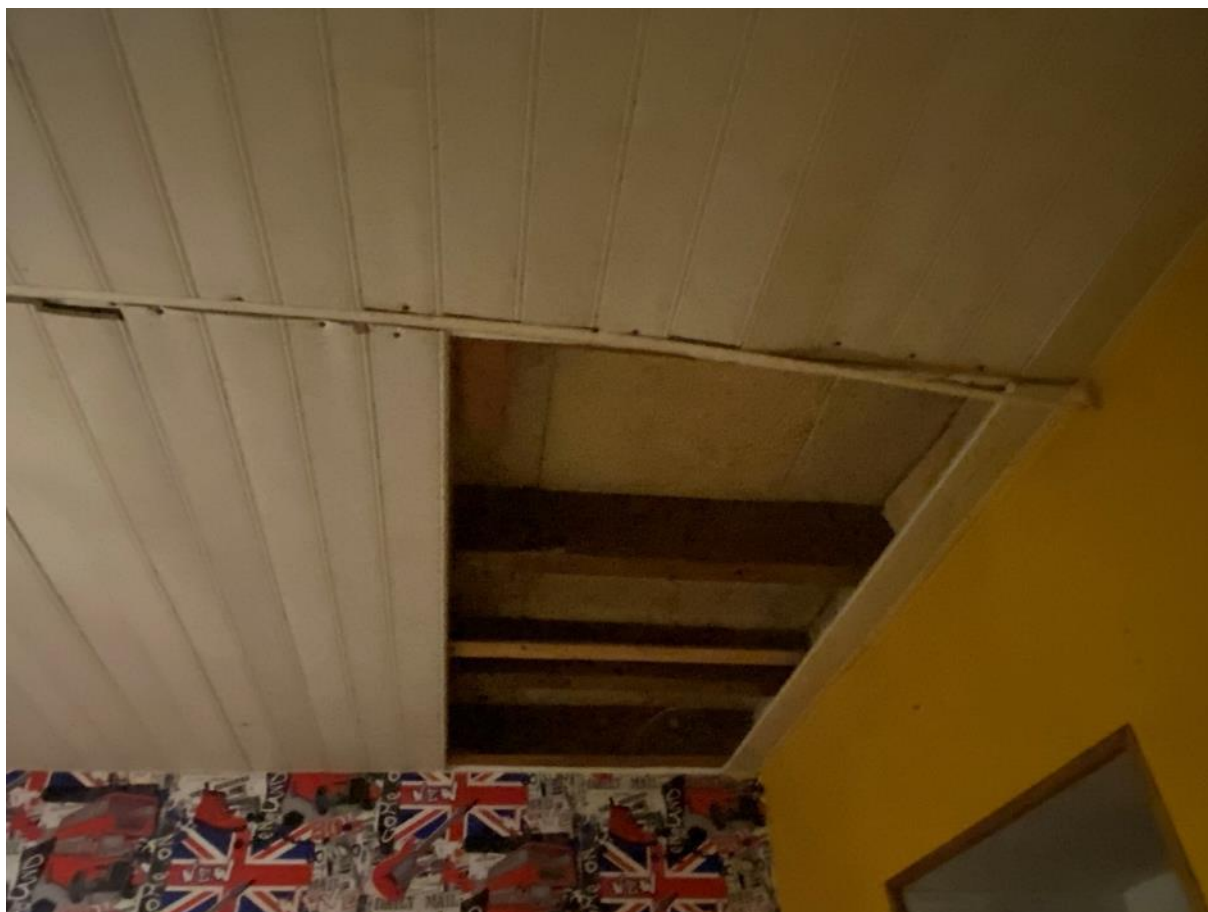
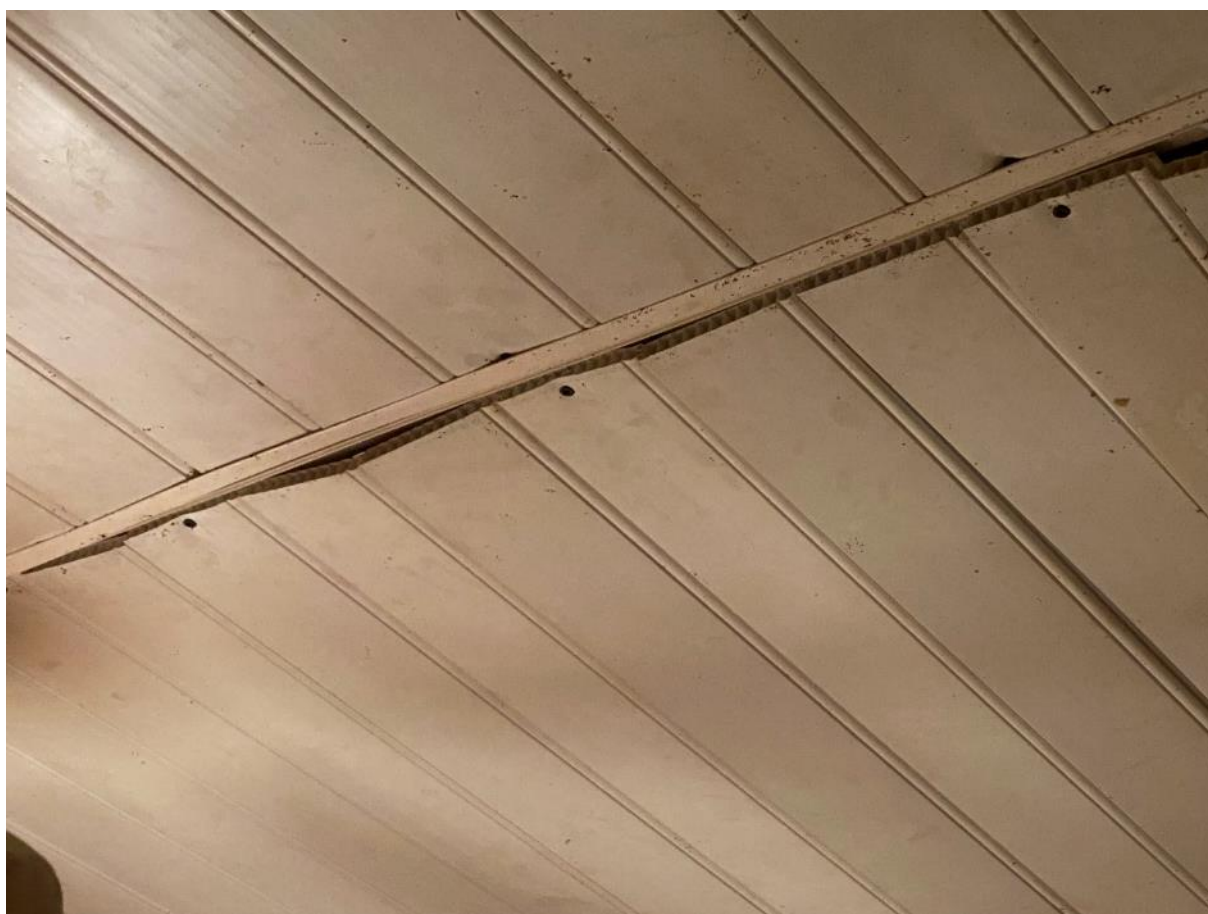
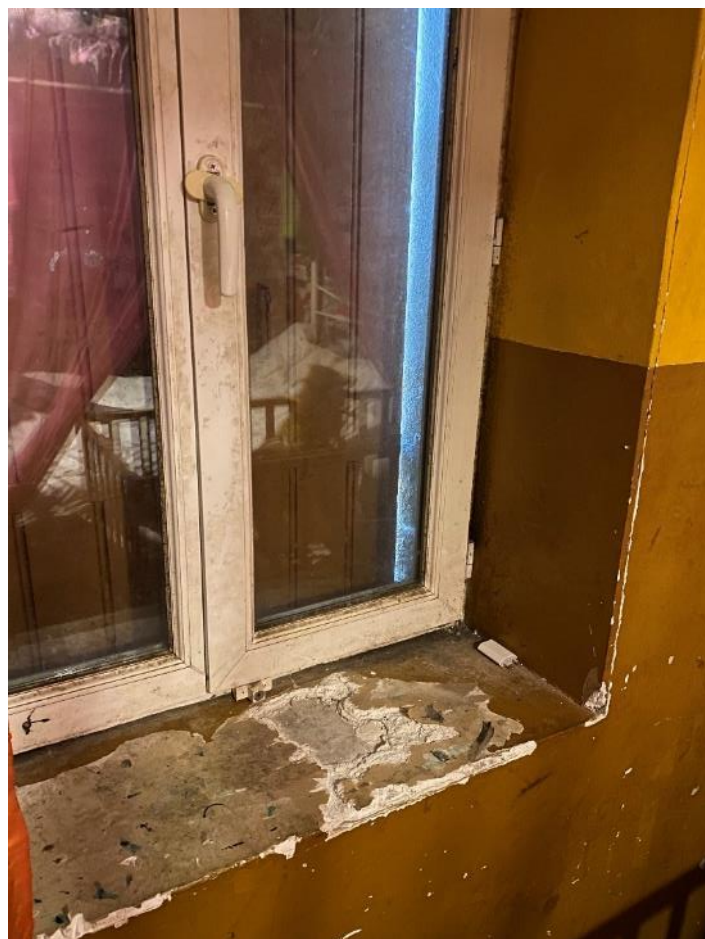
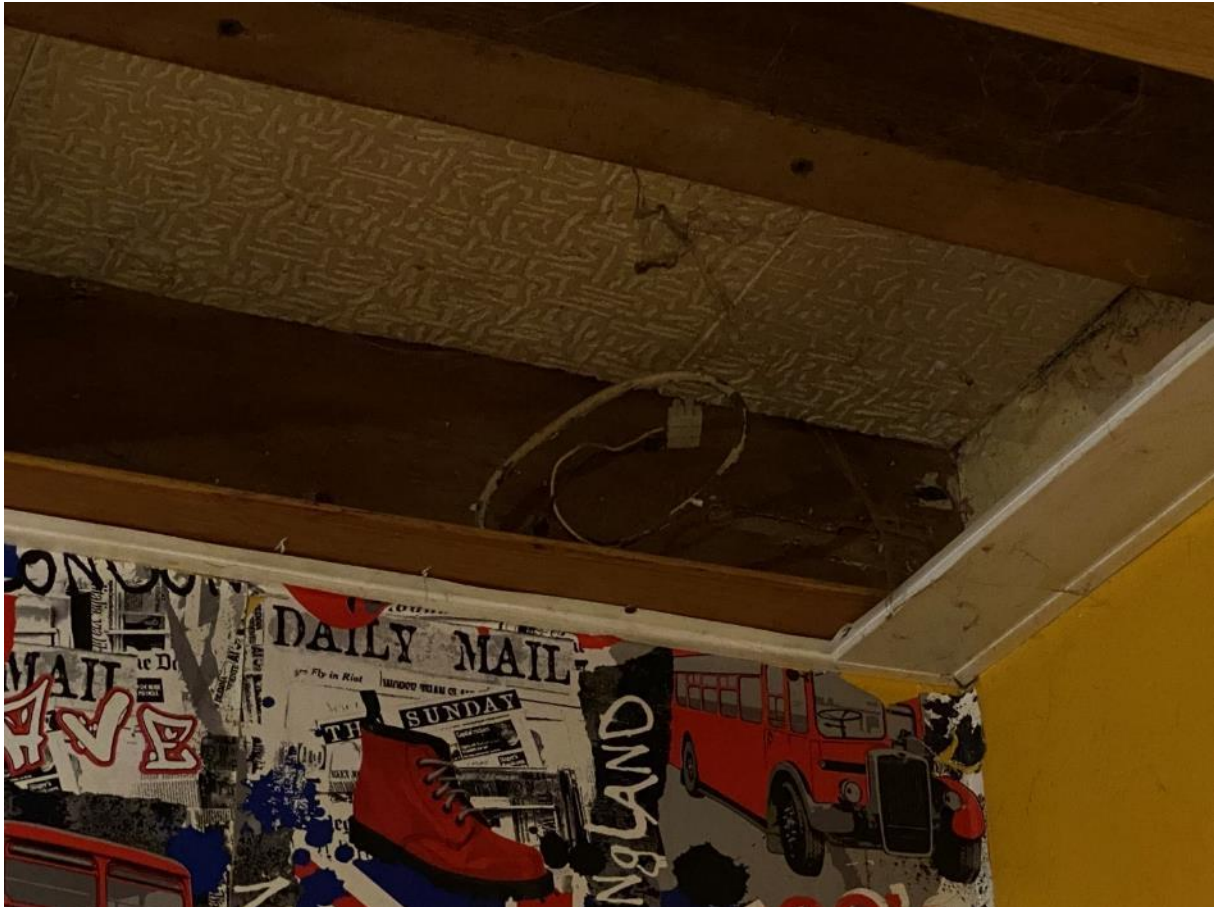
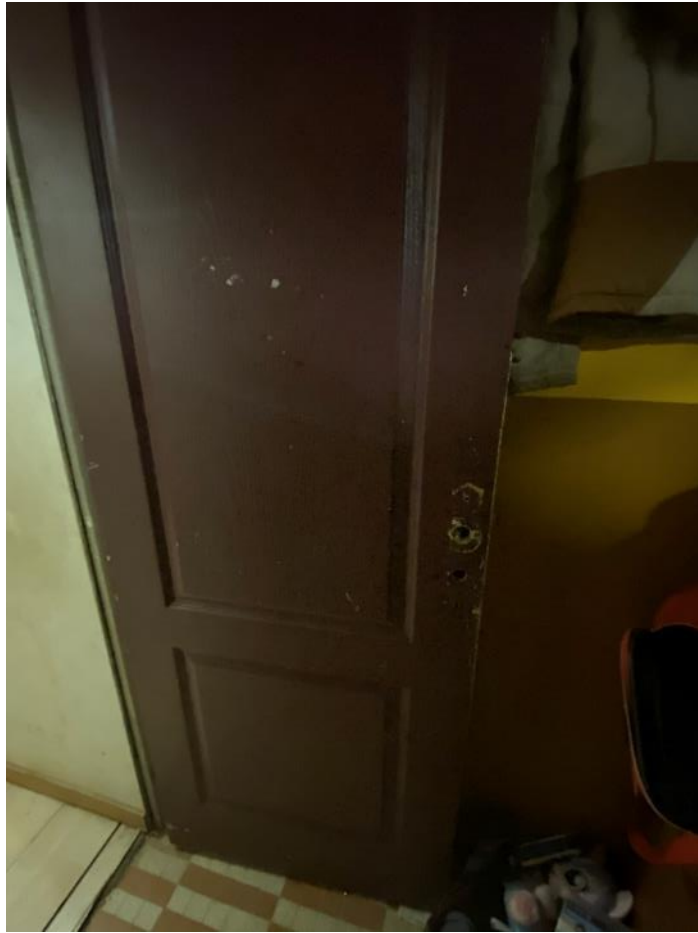
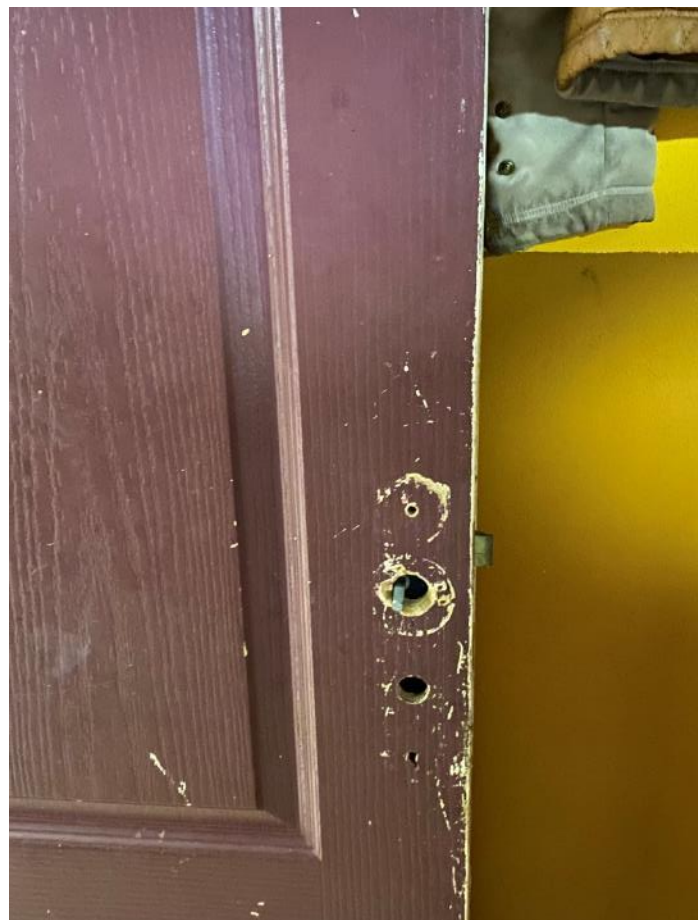
### CHAMBRE 3

Le sol est en carrelage, en très mauvais état : carreaux fêlés, ébréchés, cassés voire manquants laissant apparaître la chappe de ciment.

Les murs sont doublés de plaques de placoplâtre en très mauvais état : présence de nombreux trous dans les murs.

Le plafond est en lambris PVC en très mauvais état : certaines lattes sont manquantes.

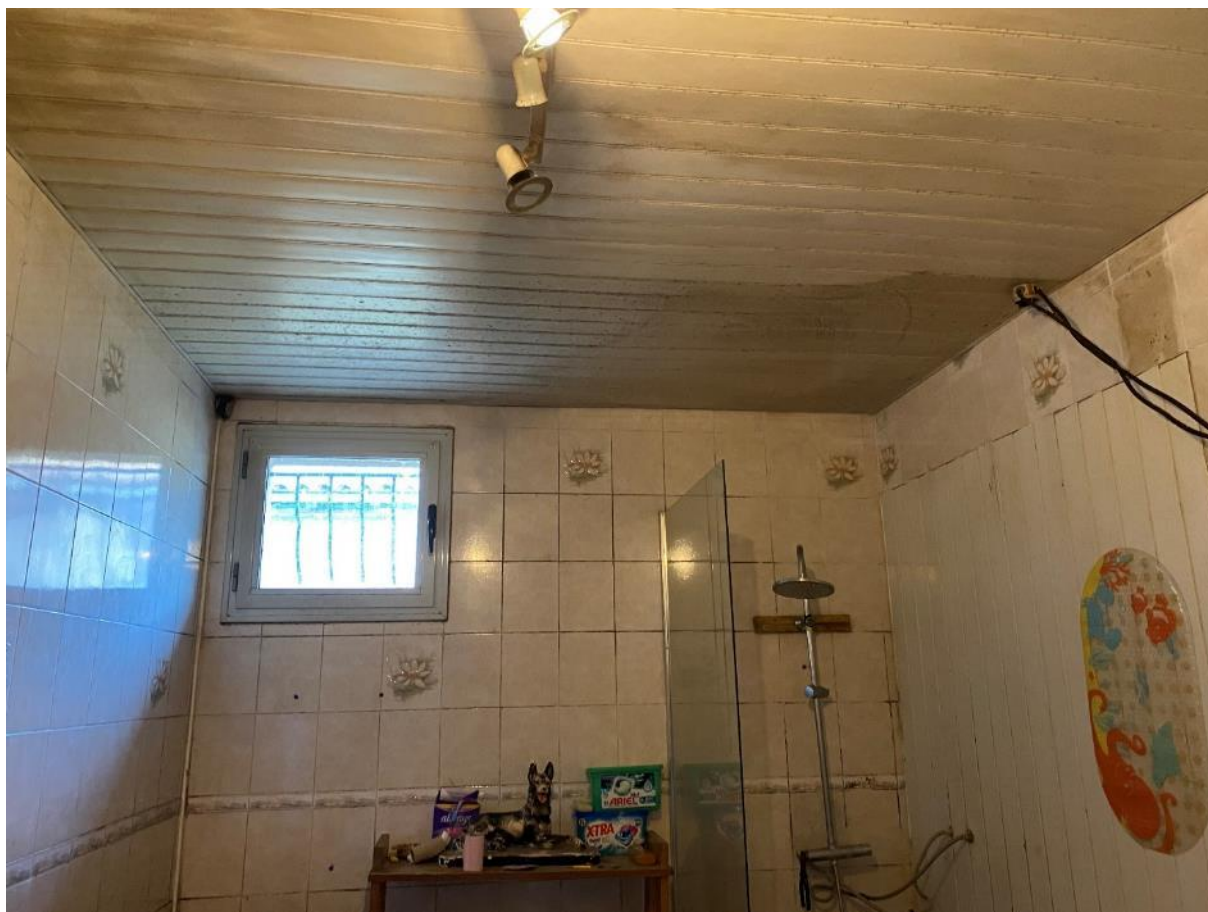
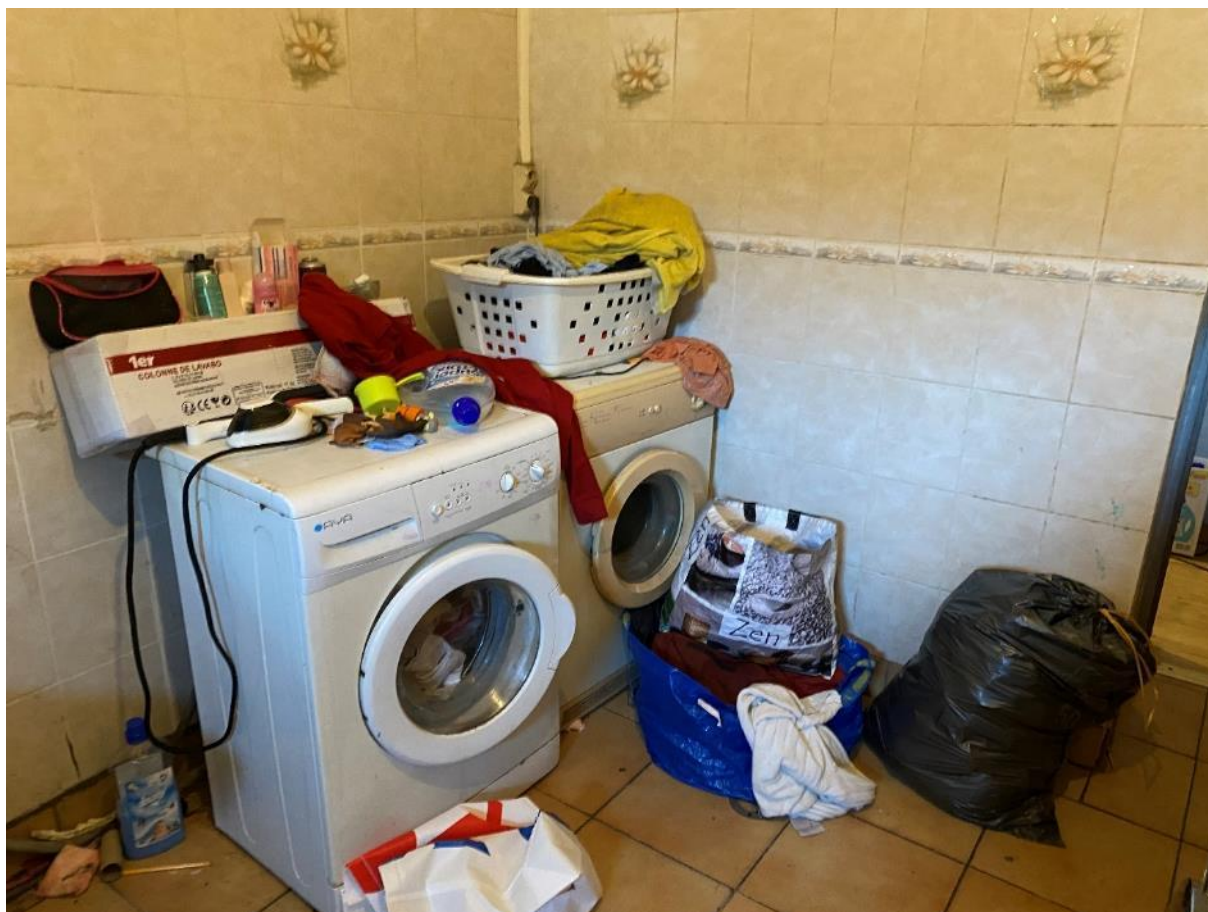
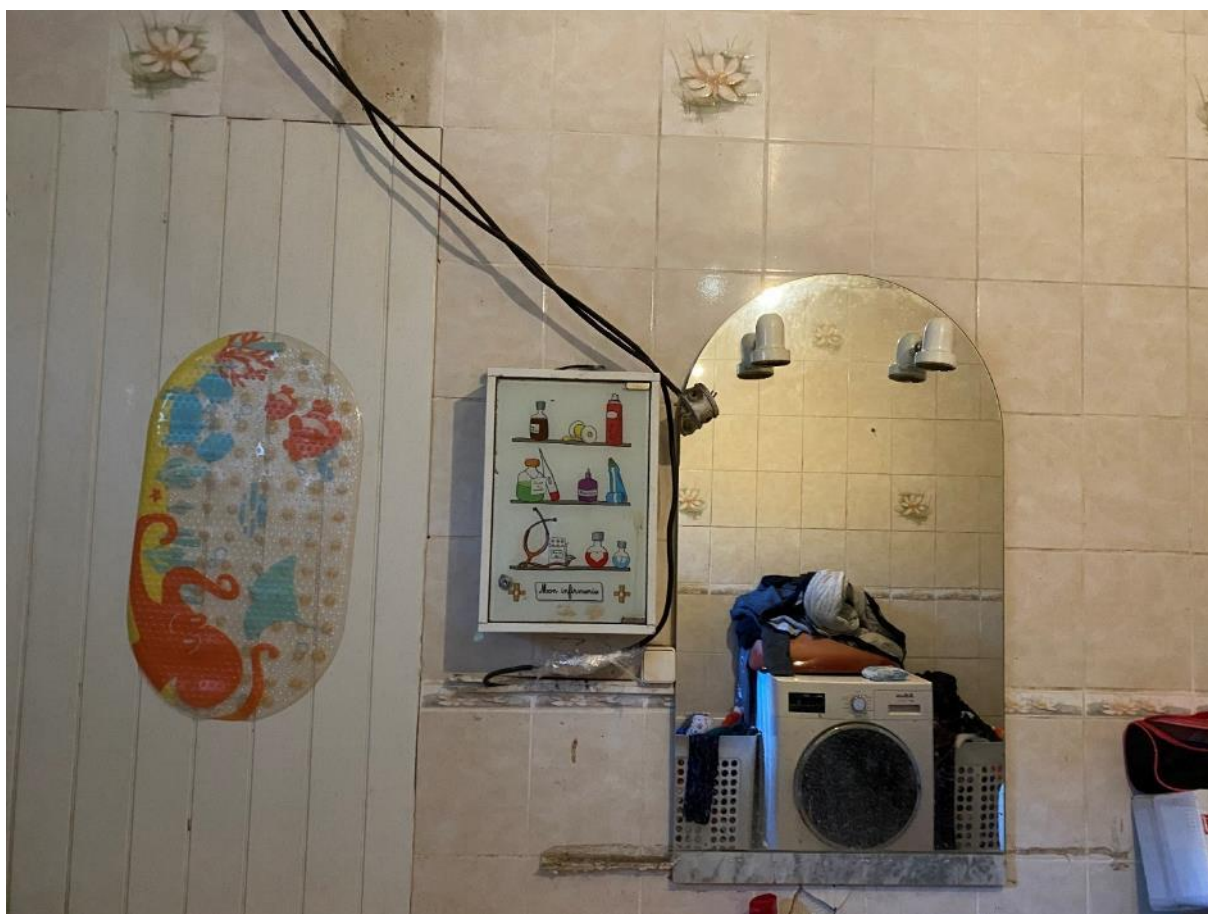
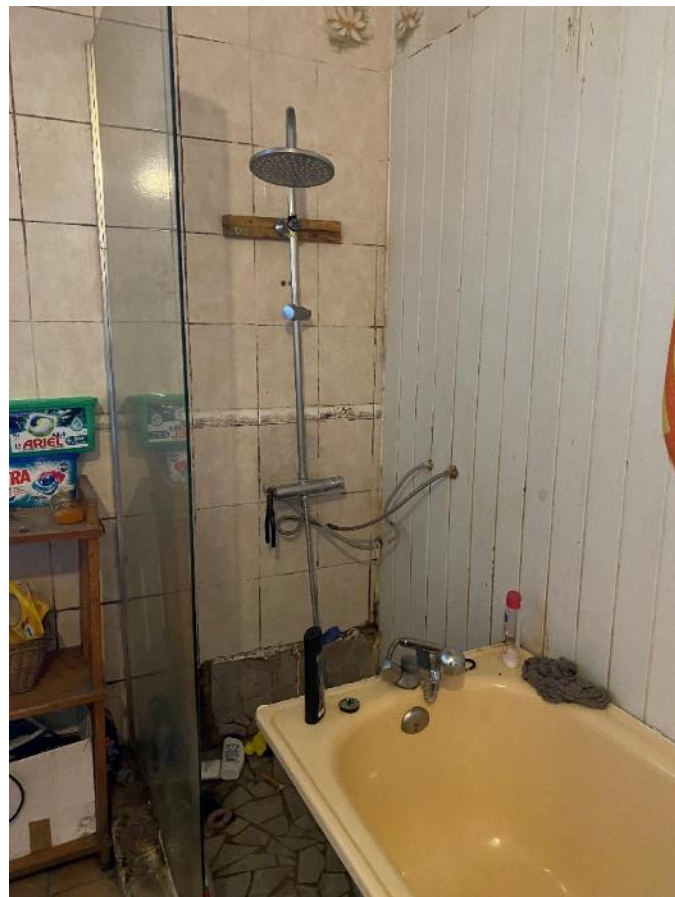
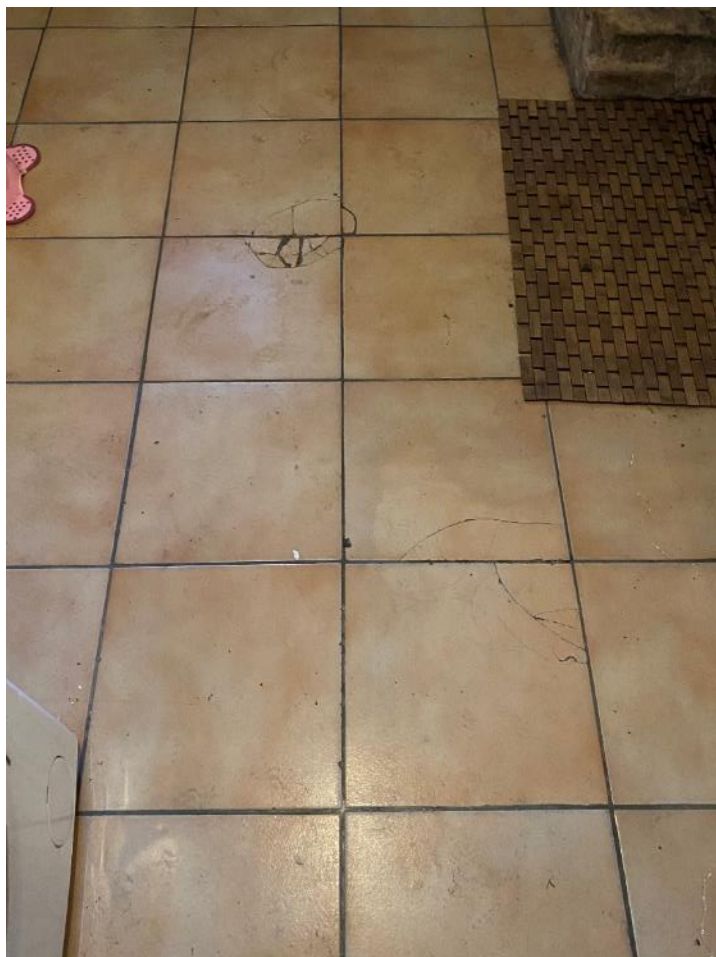
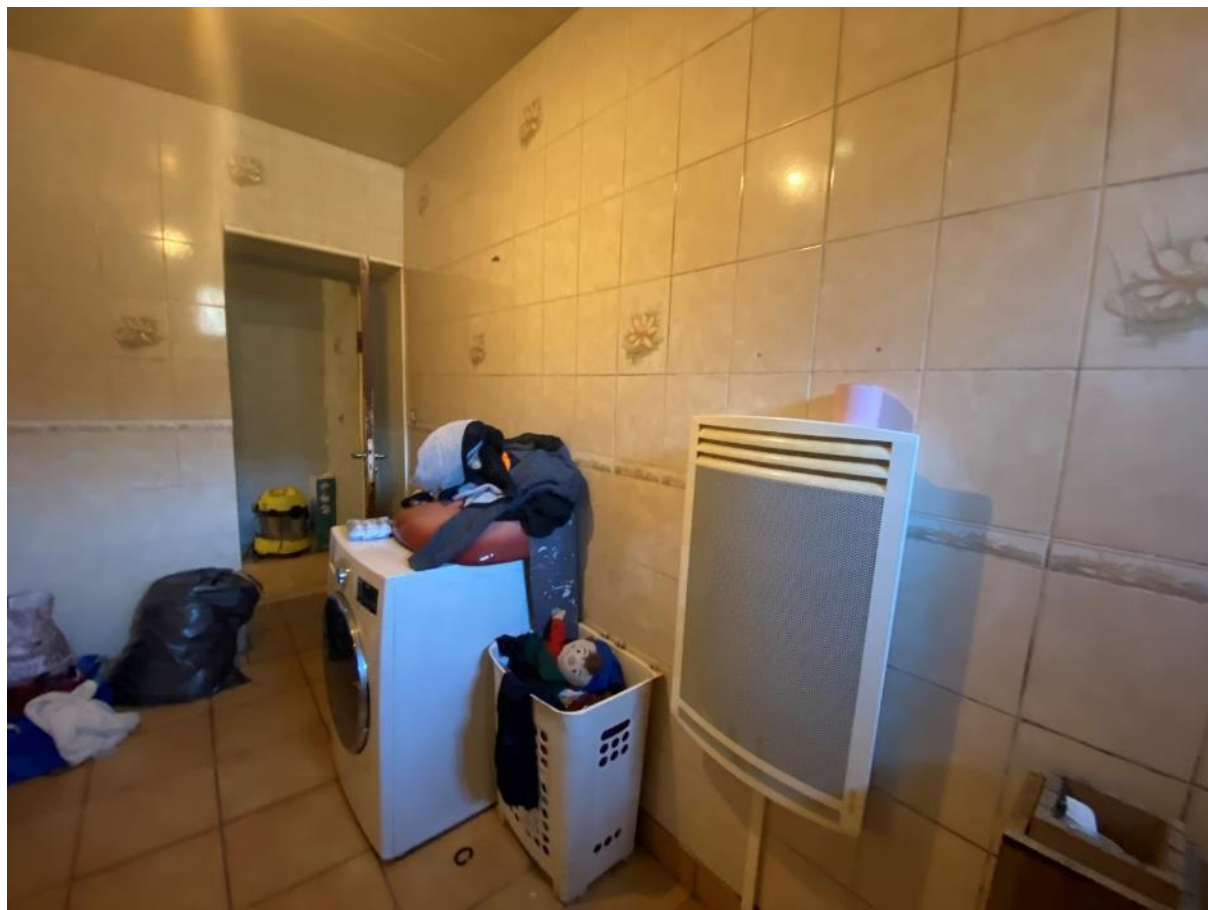
## SALLE DE BAINS - WC

Le sol est en carrelage, en très mauvais état : carreaux fêlés, ébréchés, cassés.

Les murs sont faïencés, en mauvais état.

Le plafond est en lambris PVC, en mauvais état.

Présence d'un bac de douche faïencé, en très mauvais état.

Le système de robinetterie est HS, des raccordements ont été réalisés.

Présence d'une baignoire posée à cheval dans le bac de douche.

Les câbles électriques sont suspendus au-dessus de la baignoire.

Cabinet d'aisance en émail blanc avec double battant, en mauvais état.
