# PROCES-VERBAL DESCRIPTIF

L'AN DEUX MILLE VINGT DEUX  
et le **PREMIER MARS**

Que conformément aux dispositions des articles R322-1 et suivants du Code des Procédures Civiles d'Exécution applicables en matière de procédure de saisie immobilière, la société requérante nous sollicite aux fins de dresser le PV descriptif, faire établir les divers diagnostics prévus en la matière ainsi que le certificat de mesurage du bien immobilier situé sur la Commune de **(39240) ARINTHOD, 20 Rue Jean de Chalon**.

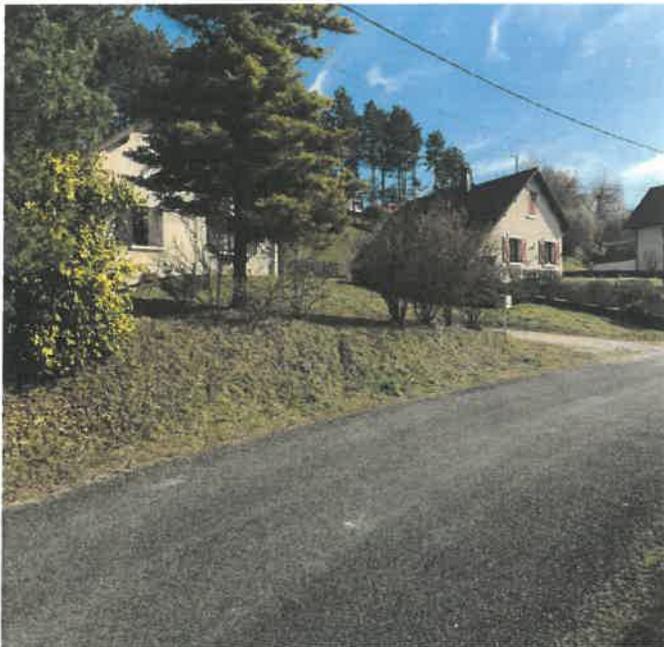
Photo numéro 8

- Façade recouverte d'un enduit crépi défraîchi avec quelques fissures dans l'angle SUD-OUEST
- Façade du logement équipée de 3 fenêtres (Rdc + étage), l'ensemble en état de fonctionnement (huisseries bois + vitrage simple + volets bois)
- Porte de garage (angle NORD-OUEST) en bois avec point lumineux en état d'usage et de fonctionnement
- Toiture équipée de tuiles mécaniques d'origine, sans dégradation visible
- Sous-bassements équipés d'une frisette en état d'usage
- Conduit d'évacuation des eaux de pluie en état d'usage
- Rives de toit en zinc rouillé
- Accès à la maison côté SUD par un escalier constitué de pavés autobloquants dont certains sont descellés.

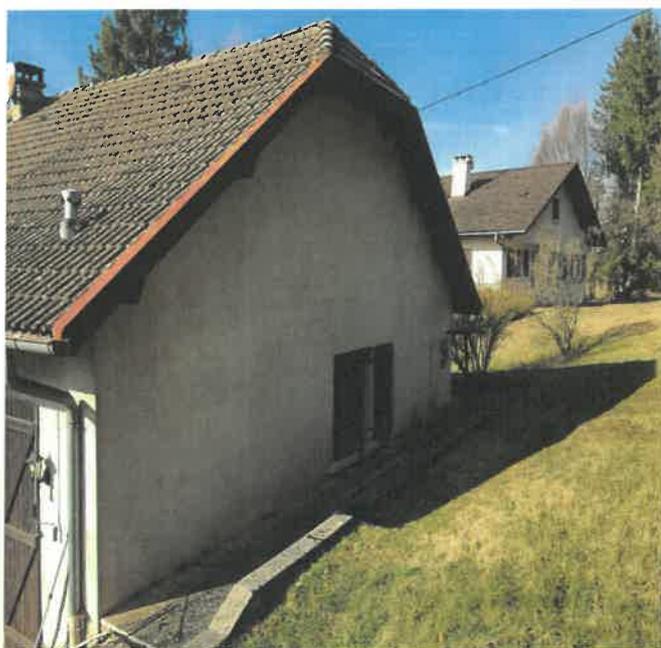
Photo numéro 18

- Façade recouverte d'un enduit crépi défraîchi sans dégradation visible
- Façade du logement équipée d'une fenêtre (Rdc), l'ensemble en état de fonctionnement (huisseries bois + vitrage simple + volets bois)
- Toiture équipée de tuiles mécaniques d'origine, sans dégradation visible
- Sous-bassements équipés d'une frisette en état d'usage
- Rives de toit en zinc rouillé
- Terrasse bétonnée (1m50 de largeur) en état d'usage.

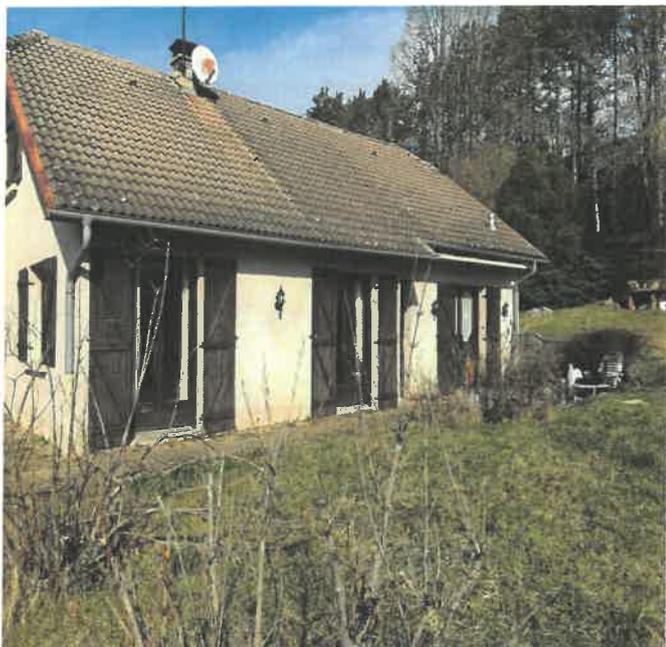
Photo numéro 23

- Façade recouverte d'un enduit crépi défraîchi sans dégradation visible
- Façade du logement équipée de 3 portes-fenêtres et d'une porte-palière vitrée (Rdc), l'ensemble en état de fonctionnement (huisseries bois + vitrage simple + volets bois)
- Store manuel côté cuisine (angle SUD-EST)
- 3 points lumineux muraux en état de fonctionnement
- Toiture équipée de tuiles mécaniques d'origine, sans dégradation visible + cheminée maçonnée + parabole + conduit d'évacuation en toiture au- dessus de la cuisine
- Sous-bassements équipés d'une frissette en état d'usage
- Chéneau + 2 conduits d'évacuation des eaux de pluie en zinc (partie rouillée) (angle SUD-EST/SUD-OUEST) en état d'usage
- Terrasse équipée de pavés autobloquants en état d'usage
- Haie végétale délimite le fonds DURAND du fonds voisin.

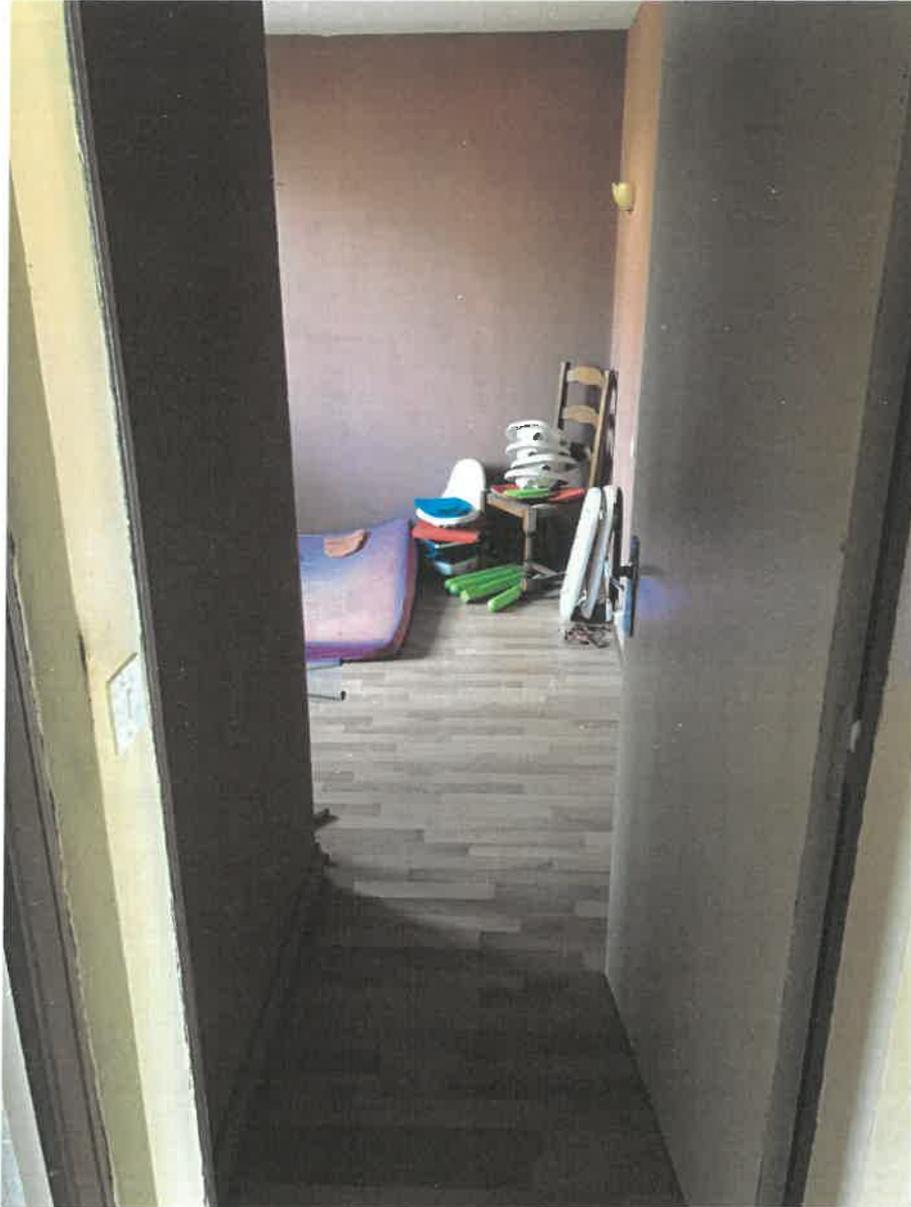
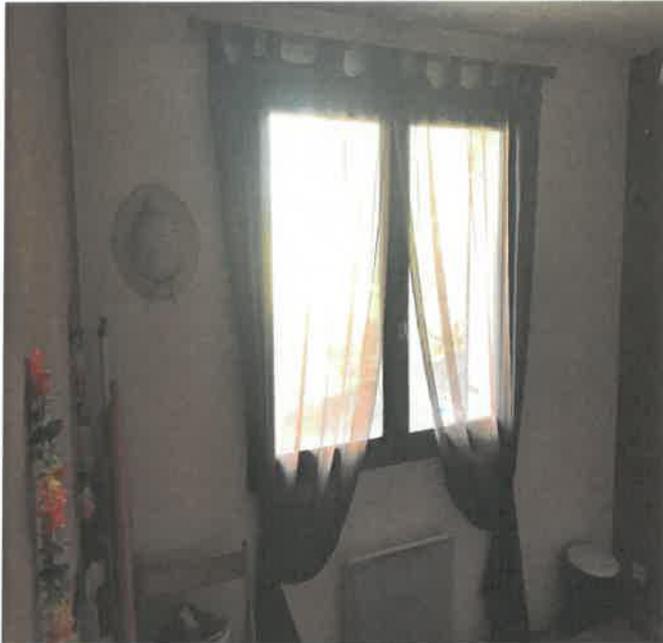
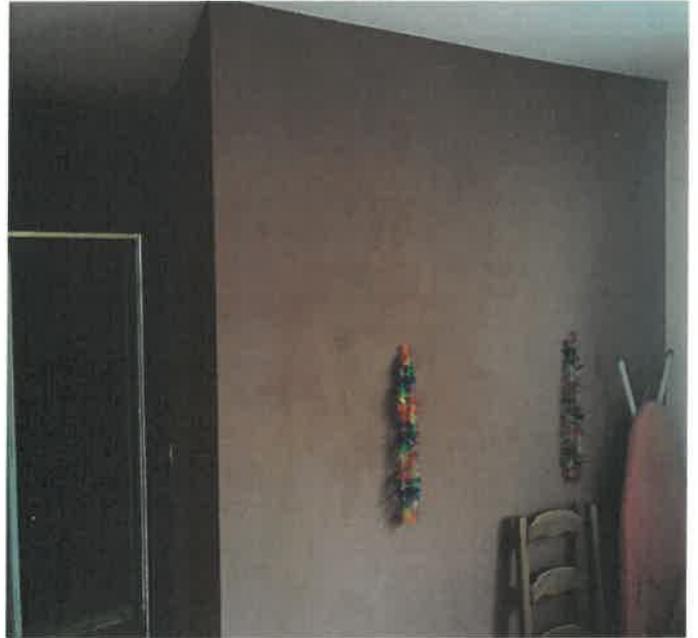
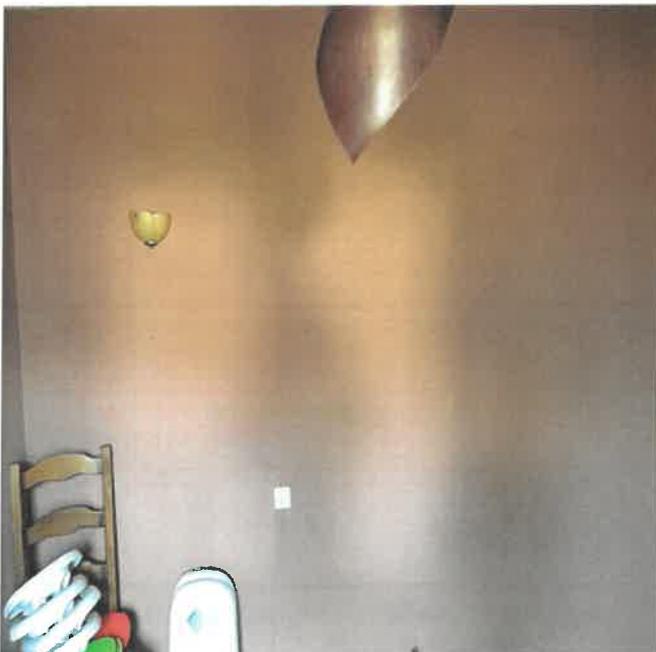
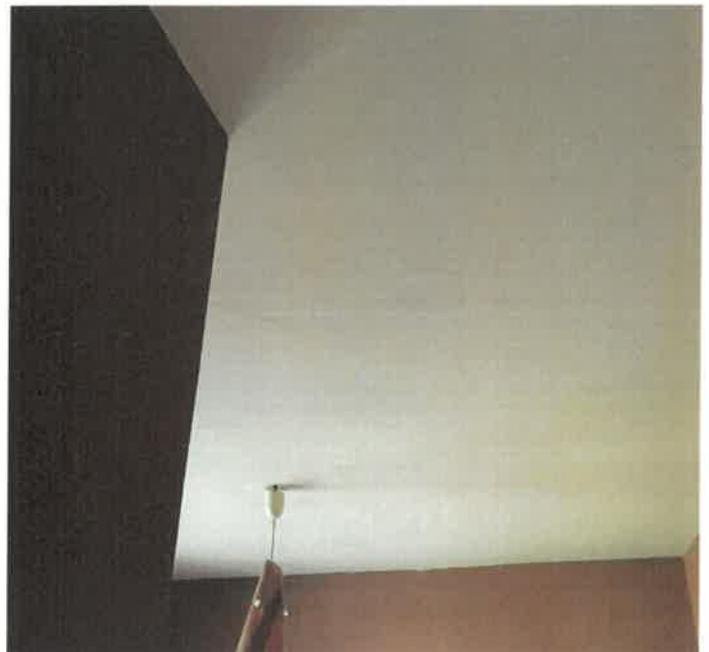
- **SOL**
  - Parquet flottant en état d'usage et sans dégradation visible.

- **MURS**
  - Enduit peint d'origine défraîchi et sans dégradation visible.

- **PLAFOND**
  - Enduit peint d'origine défraîchi et sans dégradation visible.

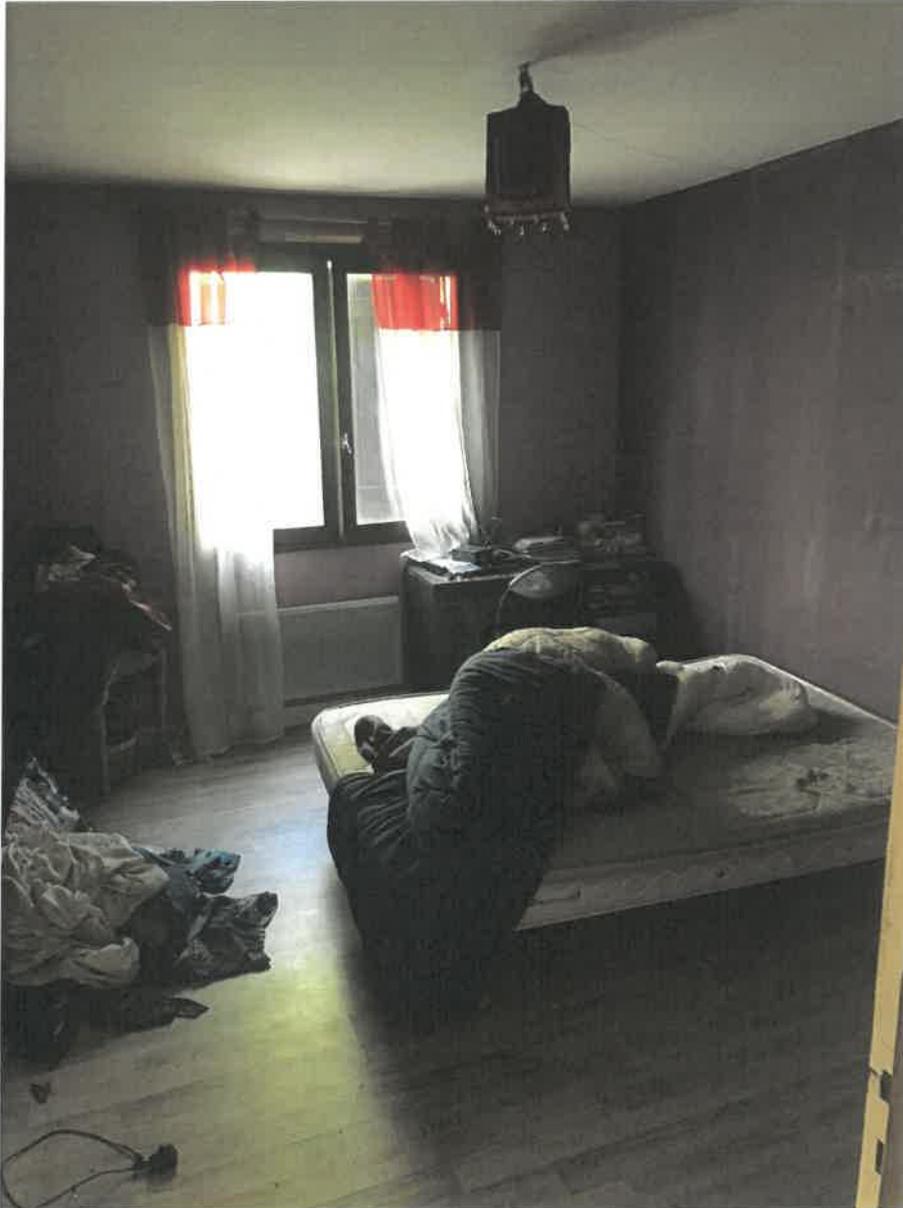
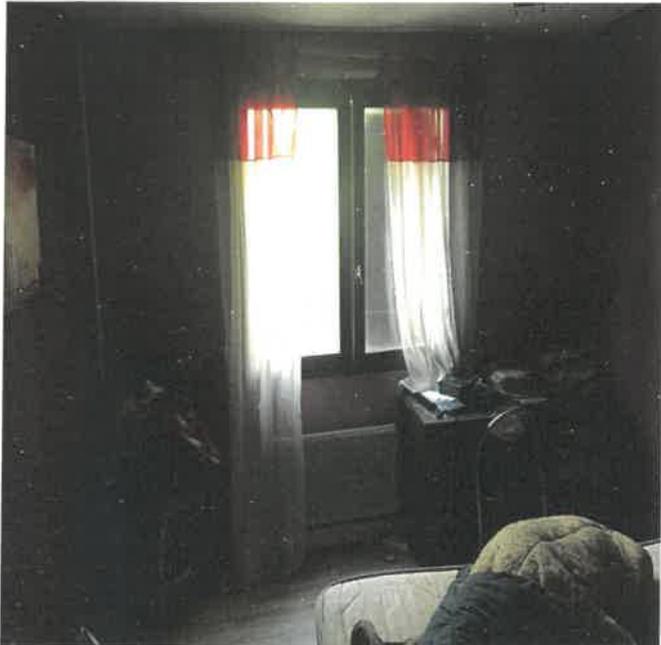
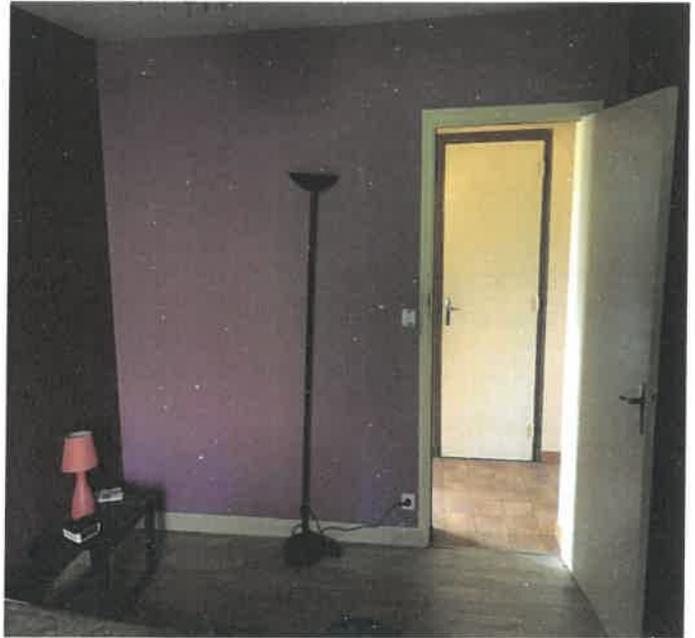
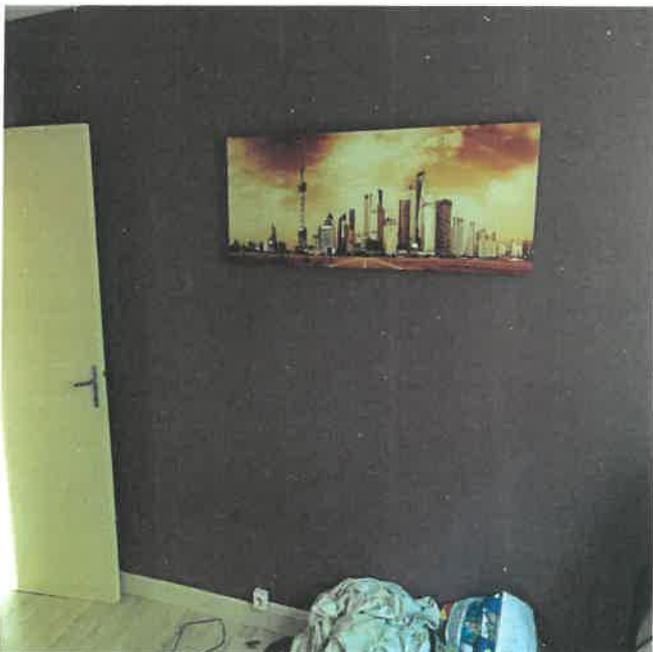
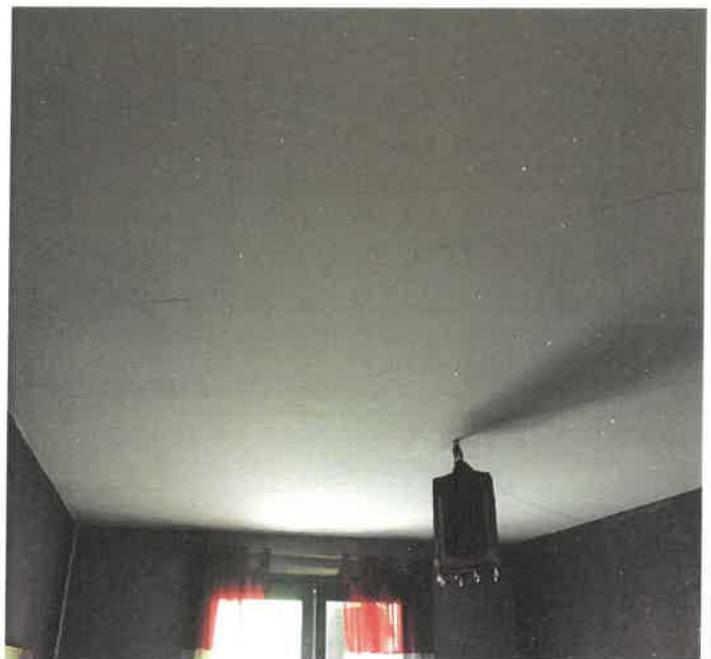
- **SOL**
  - Parquet flottant en état d'usage et sans dégradation visible.

- **MURS**
  - Enduit peint d'origine défraîchi et sans dégradation visible.

- **PLAFOND**
  - Enduit peint d'origine défraîchi et sans dégradation visible.

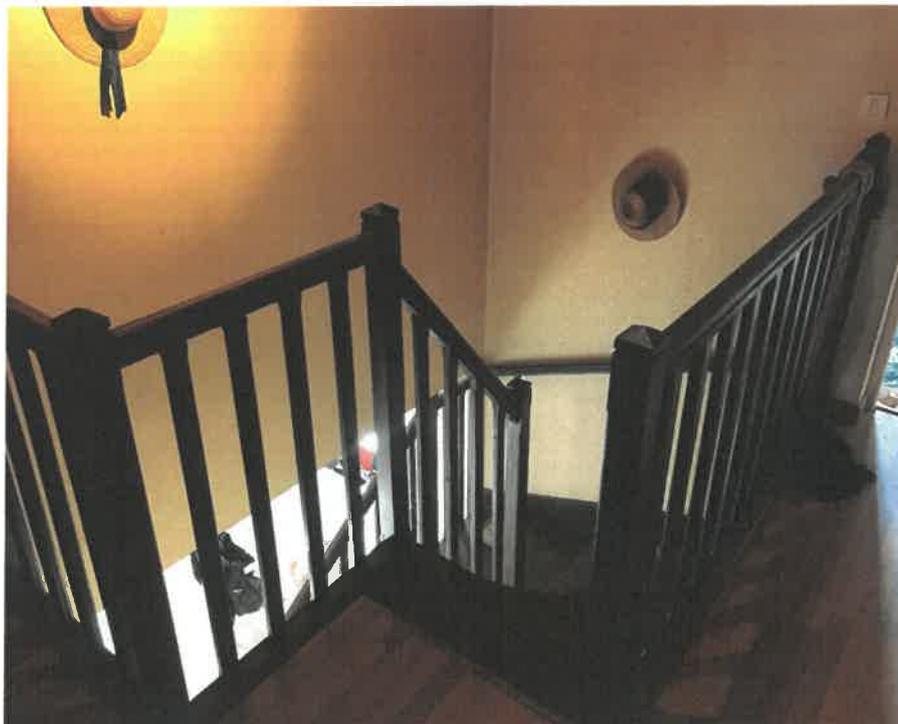
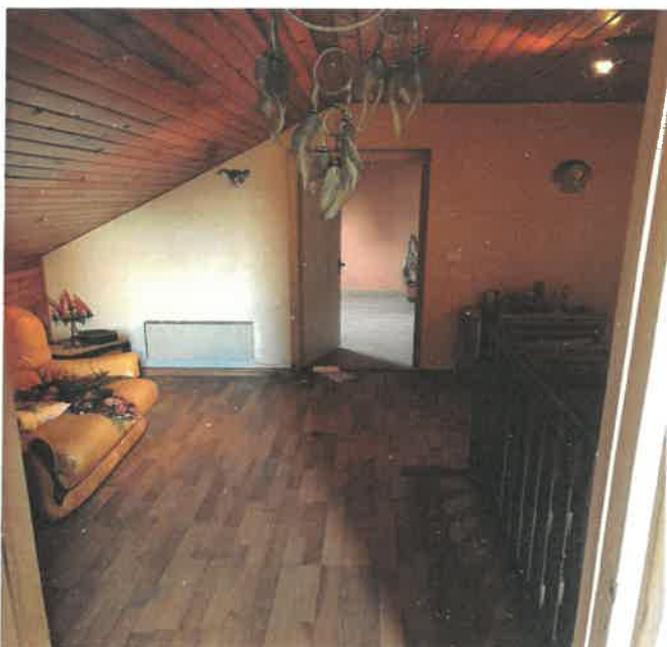
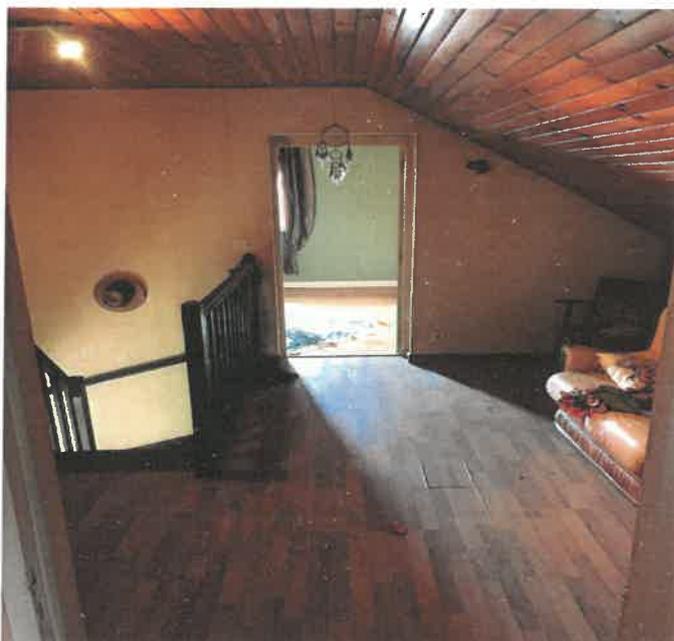
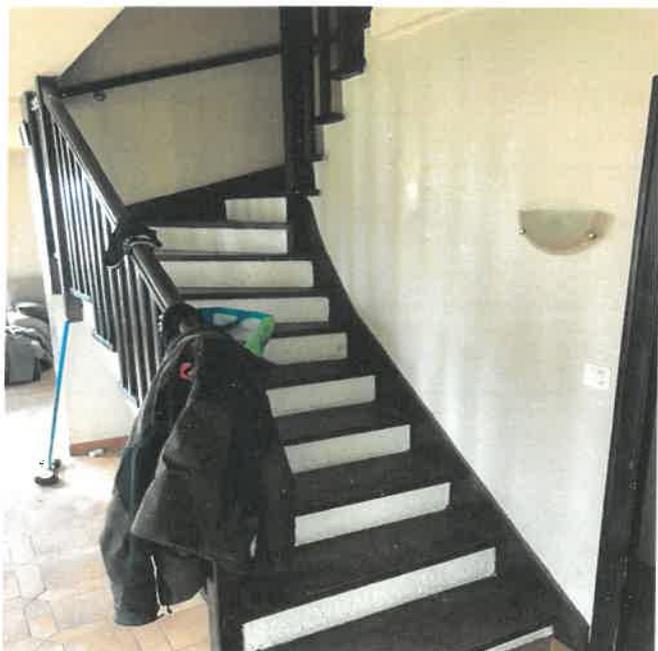
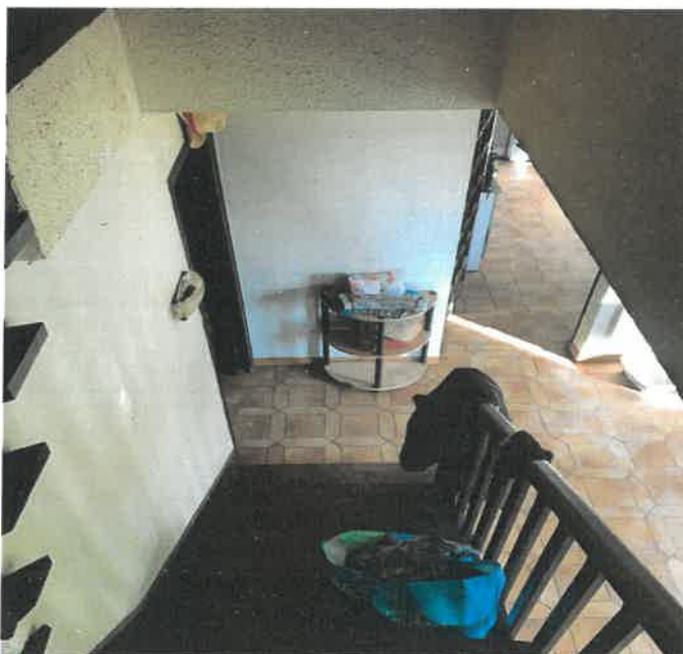
- **SOL**
  - Parquet flottant en état d'usage et sans dégradation visible.

- **MURS**
  - Papier d'origine défraîchi + frisette en état d'usage et sans dégradation visible.

- **PLAFOND**
  - Frisette en état d'usage et sans dégradation visible.

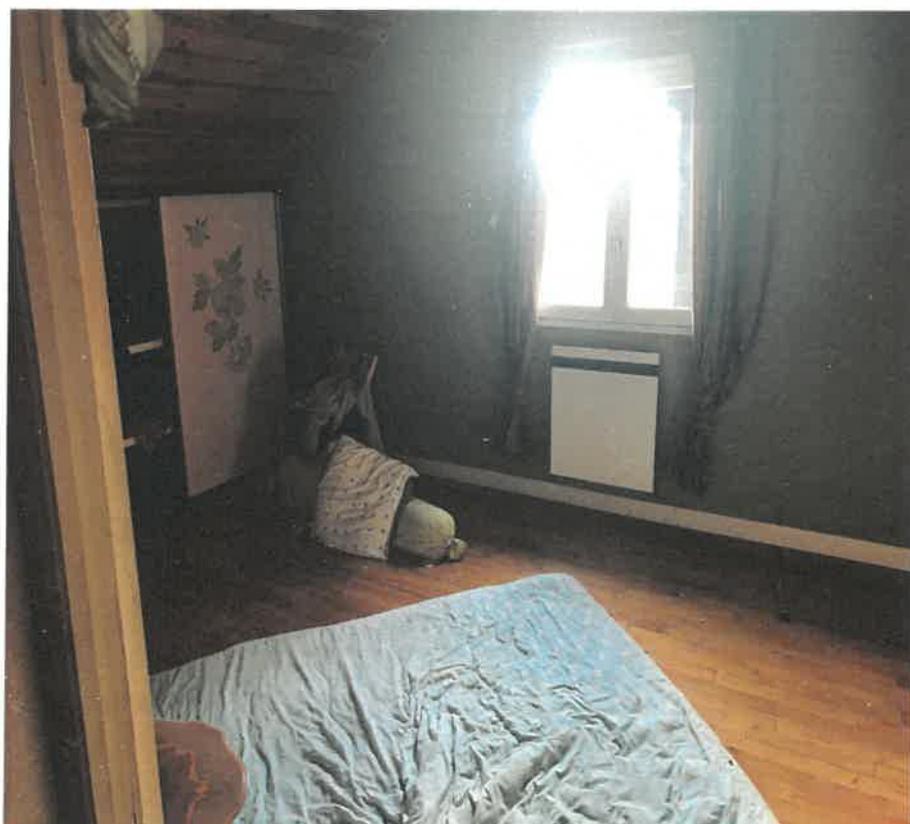
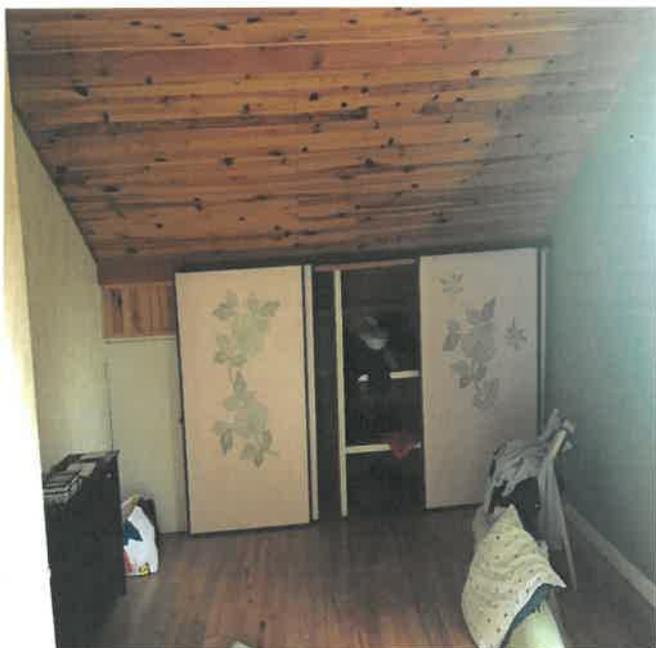
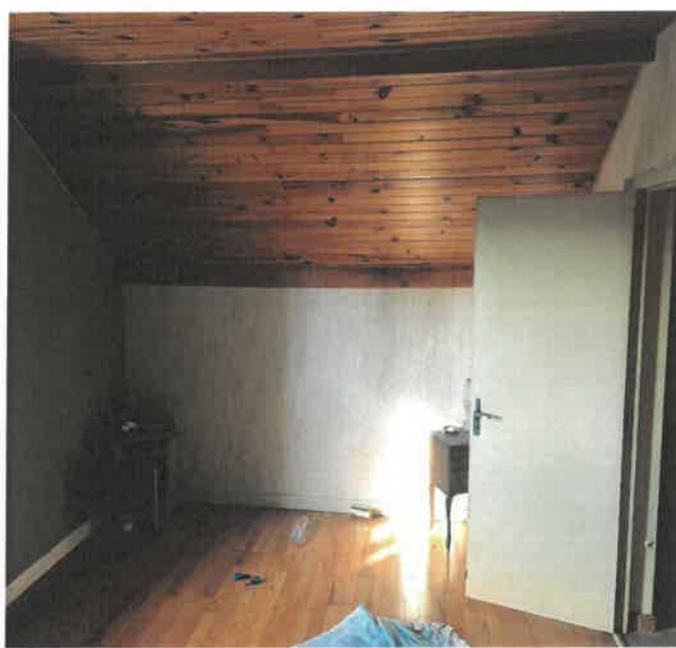
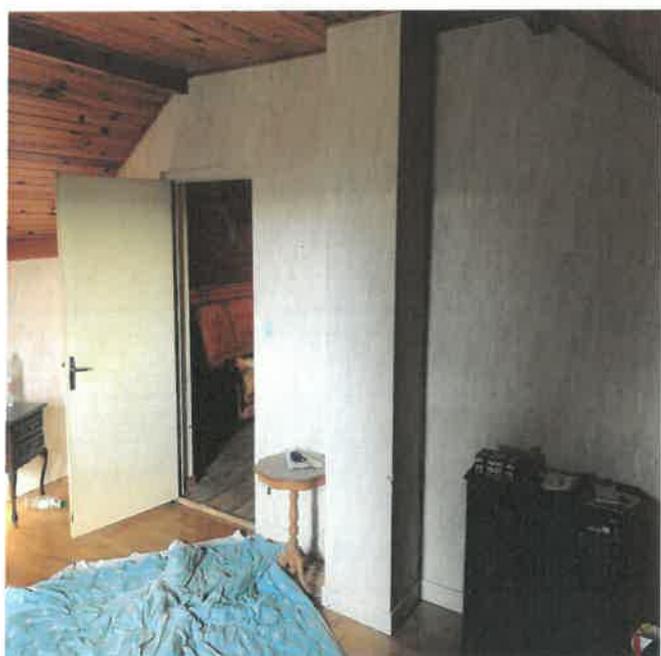
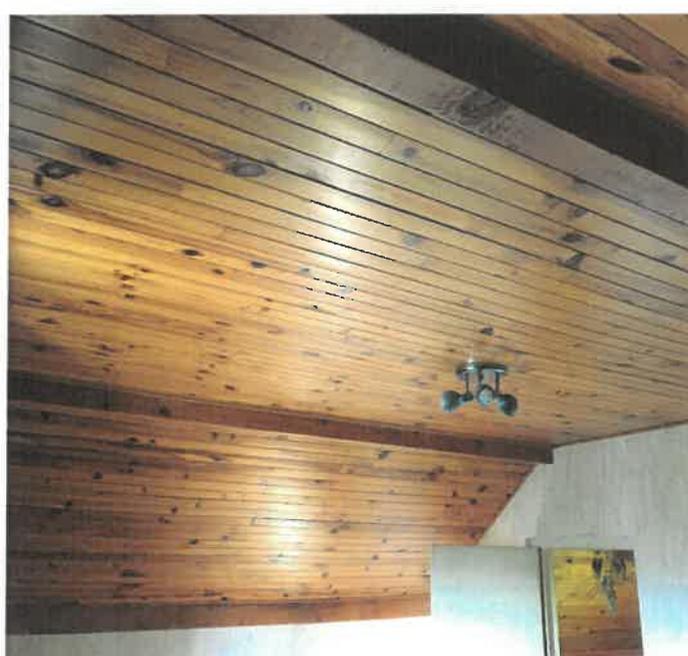
- **SOL**
  - Parquet à lames en état d'usage et sans dégradation visible.

- **MURS**
  - Papier peint d'origine défraîchi et sans dégradation visible.

- **PLAFOND**
  - Frisette en état d'usage et sans dégradation visible.

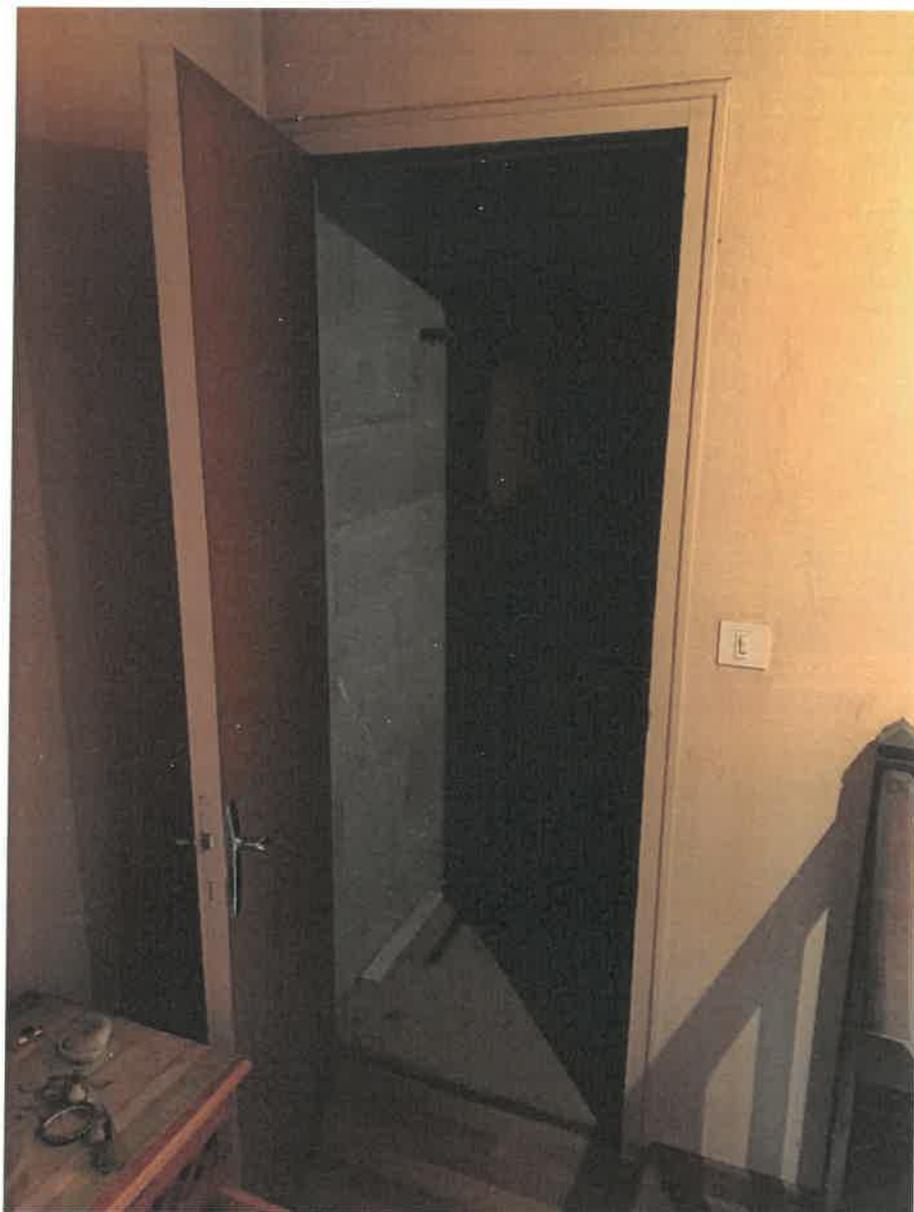
Photo numéro 94

**COMBLES**

- **SOL**
  - Plaques de contreplaqué.

- **MURS**
  - Moellons + plaques de contreplaqué et de polystyrène.
