# PROCES VERBAL DE CONSTAT

## PROCÈS-VERBAL DE CONSTAT

**JEUDI DOUZE MAI  
DEUX MILLE VINGT DEUX  
à 10 heures 20**

139 rue Nationale

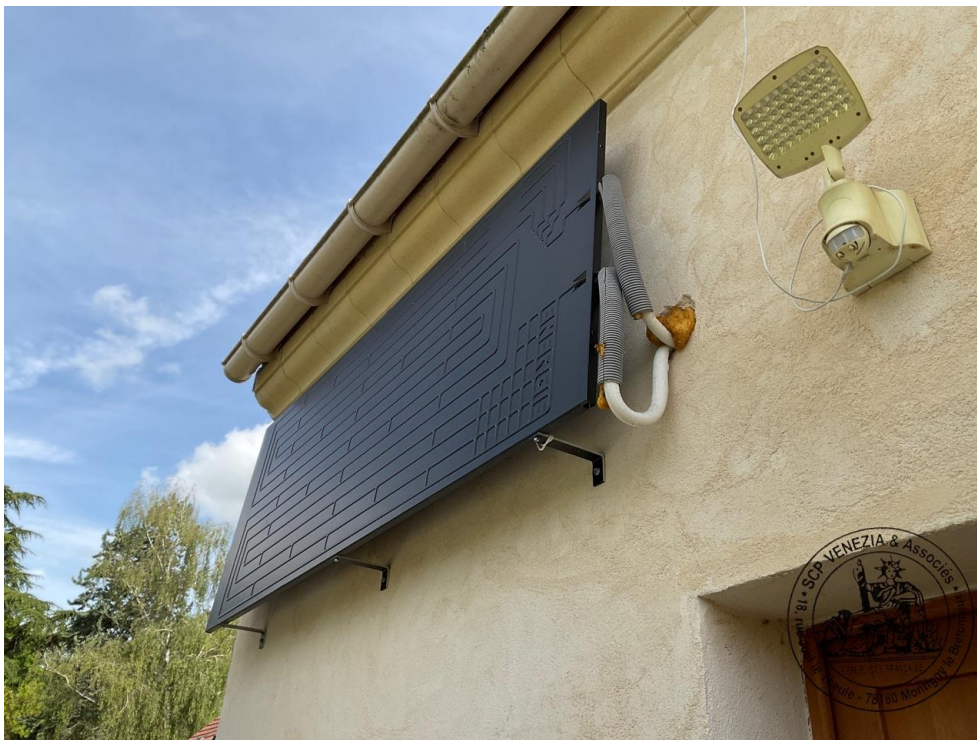
8.

Un panneau de chauffage solaire pour l'eau est installé.

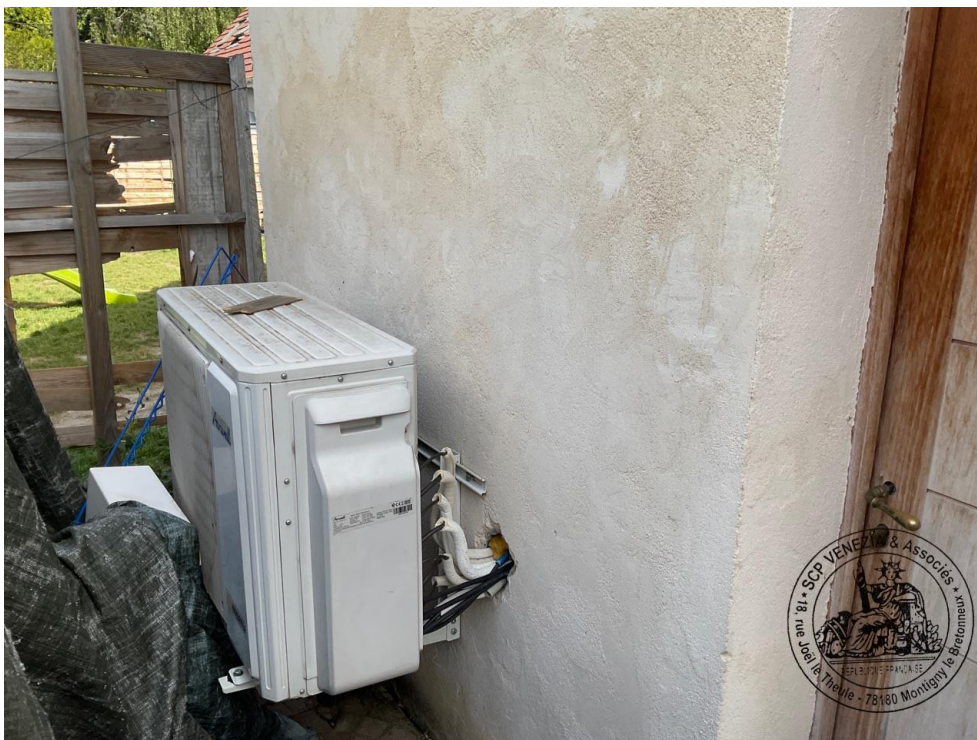
9.

Présence d'un groupe extérieur de climatisation.

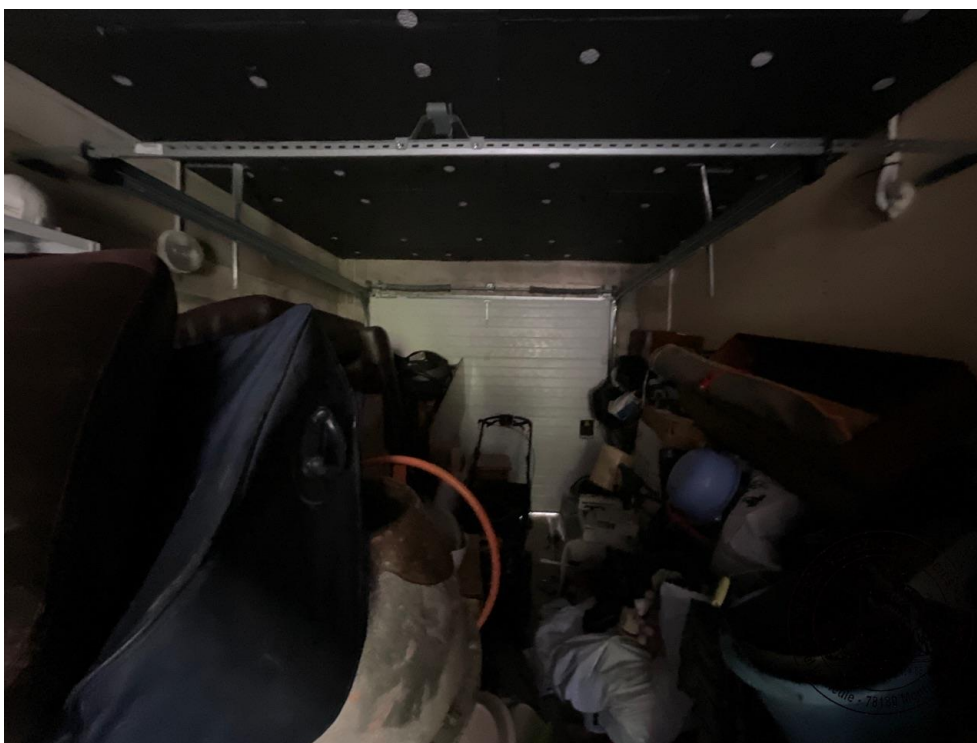
1.

L'accès s'effectue par une porte de garage en état d'usage normal, motorisée, ouverture basculante.

Sol, murs et plafond à l'état brut.

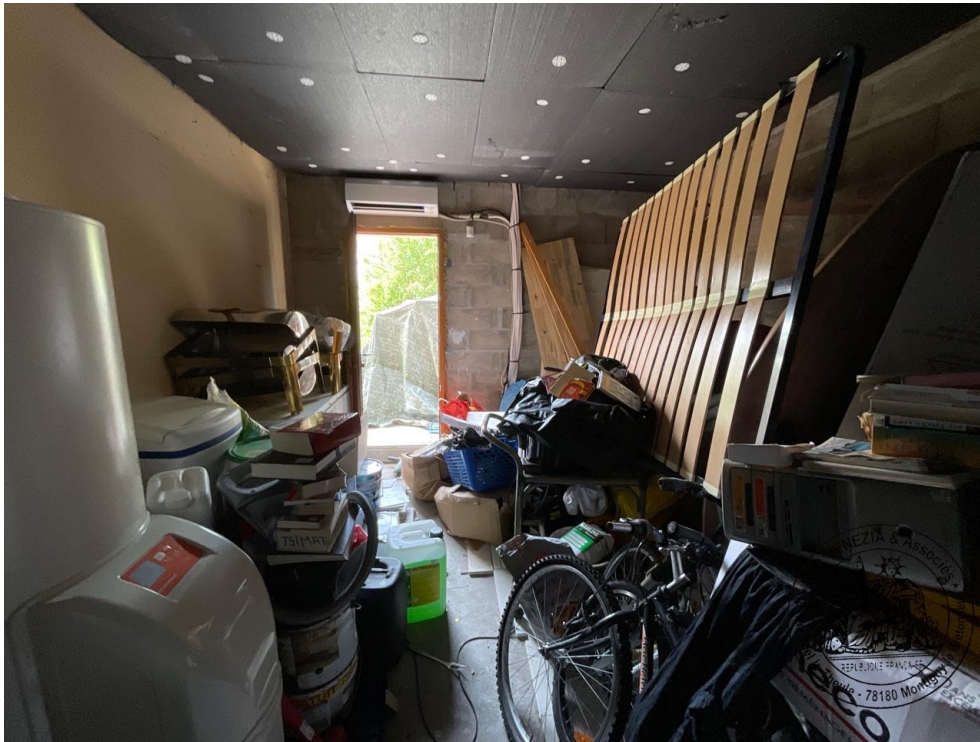
2.

Une unité intérieure de climatisation.

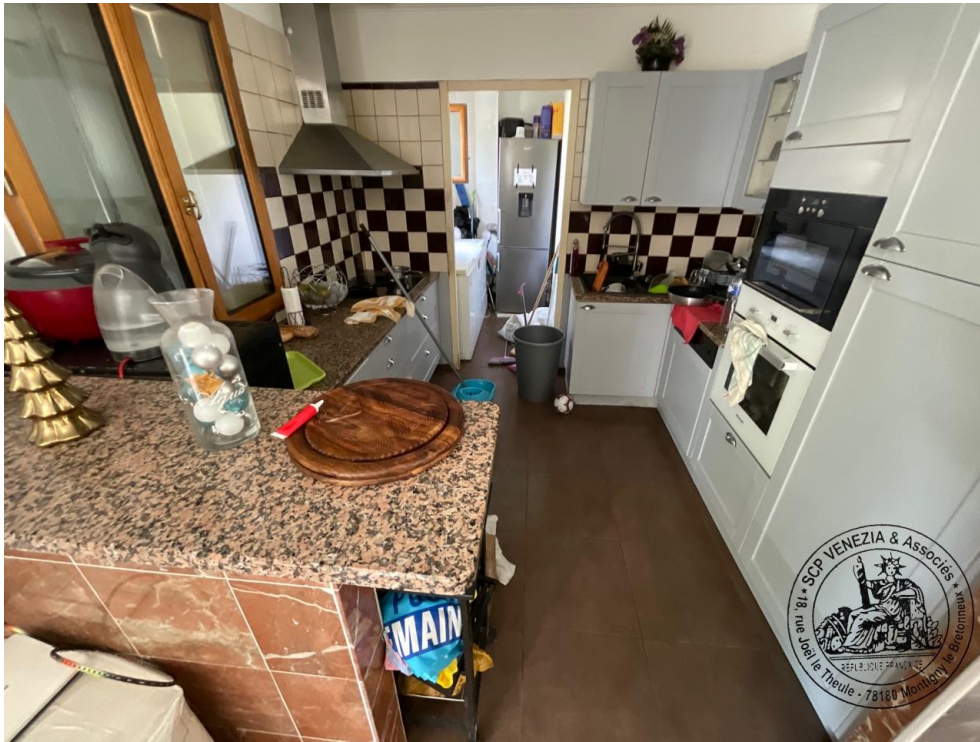
1.

- deux plans de travail en bon état, crédence carrelée à l'état d'usage.
- Un évier double avec robinet mitigeur.
- Meubles sous plans, placards suspendus et colonne à l'état d'usage.
- Plaque de cuisson induction quatre feux.
- Un comptoir.
- Une hotte électrique.

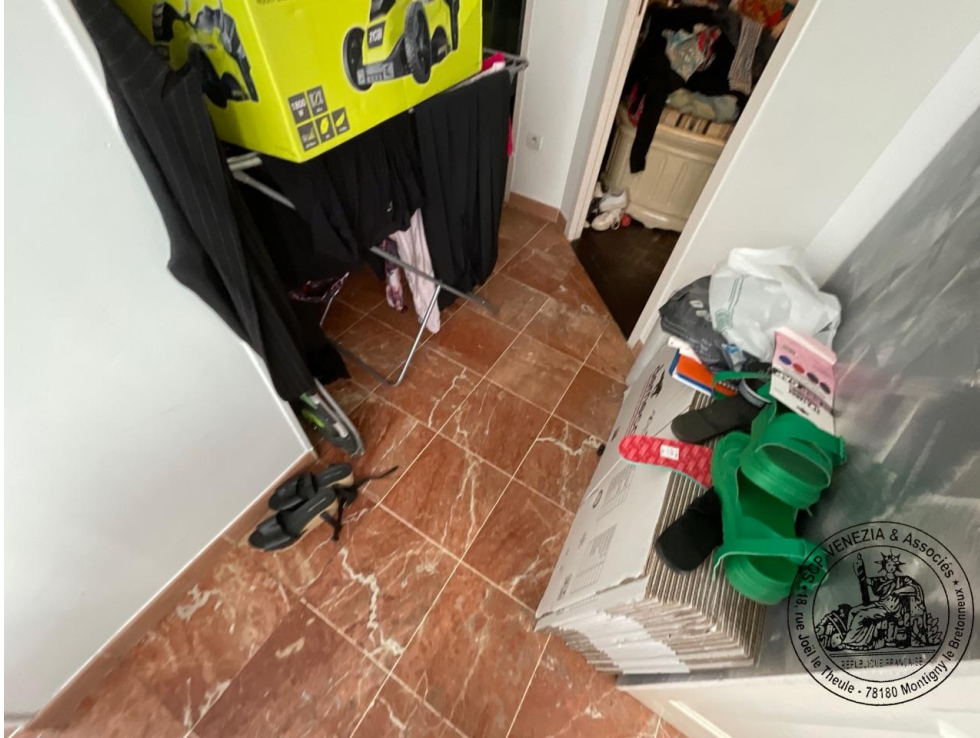
1.

Les murs sont recouverts de peinture en état d'usage normal, de couleur blanche.

Le plafond est recouvert de peinture en bon état, de couleur blanche.

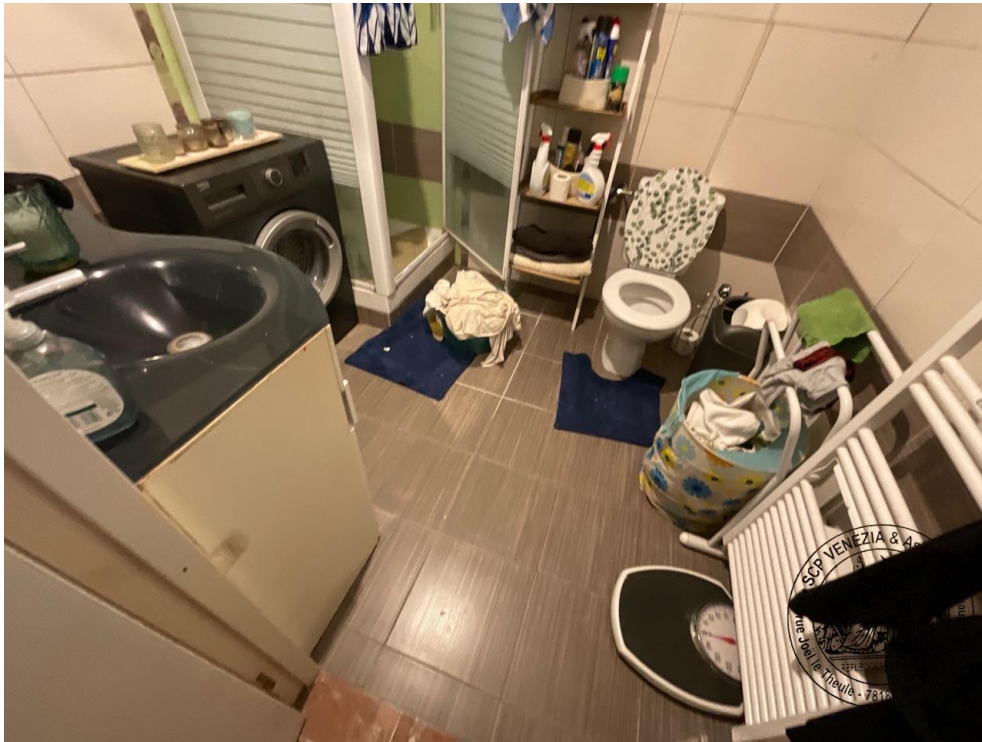
1.

- une cabine de douche en état d'usage normal
- deux vasques en état d'usage normal
- un meuble sous-vasque en état d'usage normal
- un WC sur pied en état d'usage normal
- un sèche-serviettes en état d'usage normal
