# PROCES VERBAL DE CONSTAT

## **PROCÈS-VERBAL DE DESCRIPTION**

**L'AN DEUX MILLE VINGT DEUX ET LE VINGT-SEPT JANVIER**

Me suis rendu ce jour à 14 heures à 92390 VILLENEUVE LA GARENNE 66, Quai d'Asnières, où là étant, j'ai procédé aux constatations suivantes, en présence de :

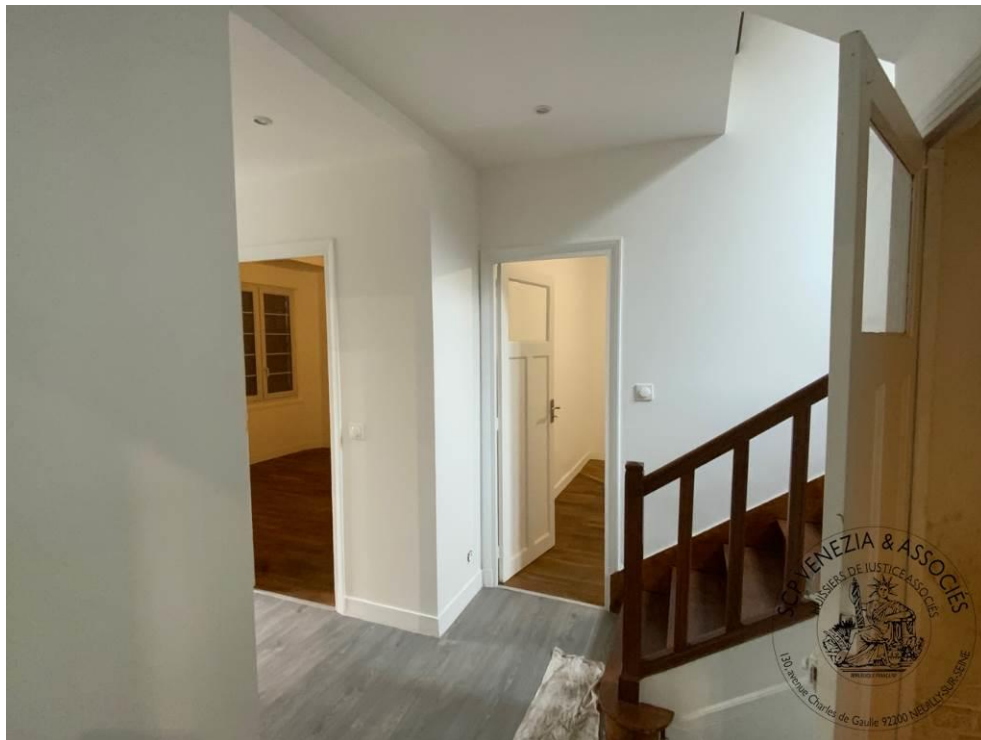
Photographie n°14.

Le sol est recouvert de lames PVC aspect parquet, neuves.

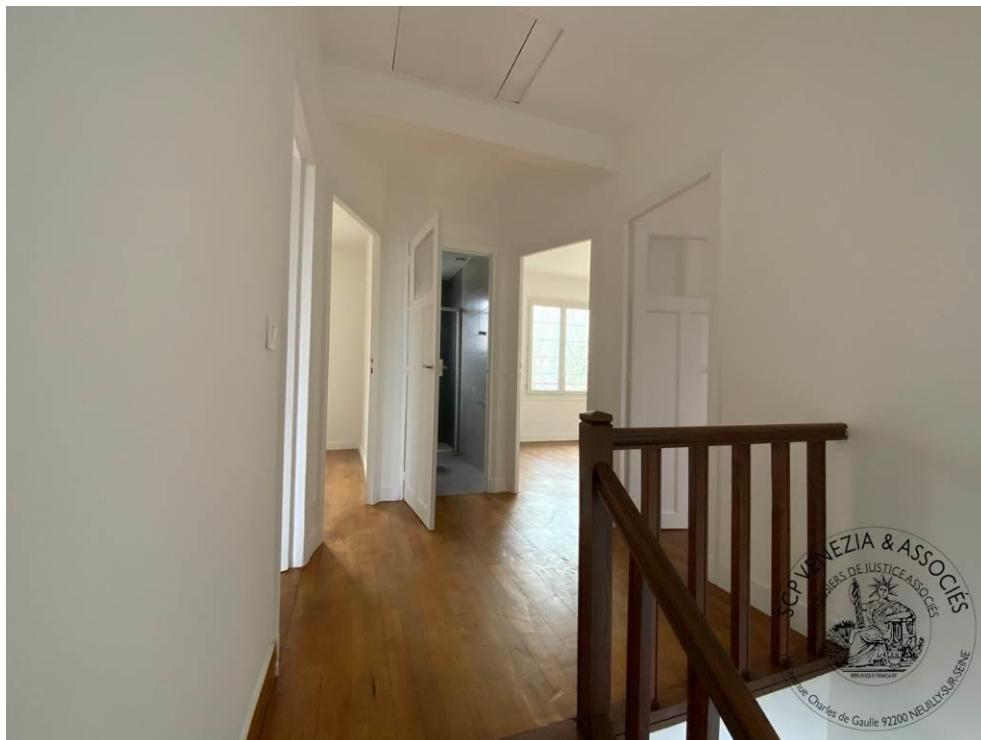
Photographie n°18.

Les murs sont peints à neuf.

Le sol est en parquet.

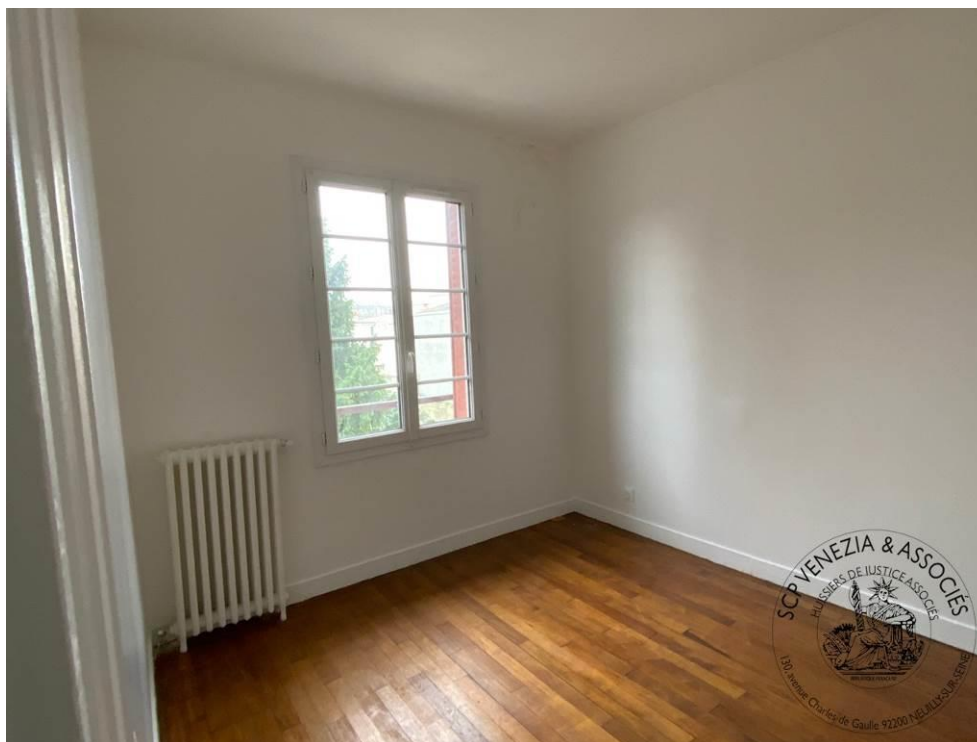
Photographie n°19.

- Des prises électriques neuves ;
- Un radiateur de chauffage en fonte peint à neuf ;
- Une porte d'accès, panneaux en bois peints à neuf, une imposte vitrée, béquillage inox, serrure avec une clé.

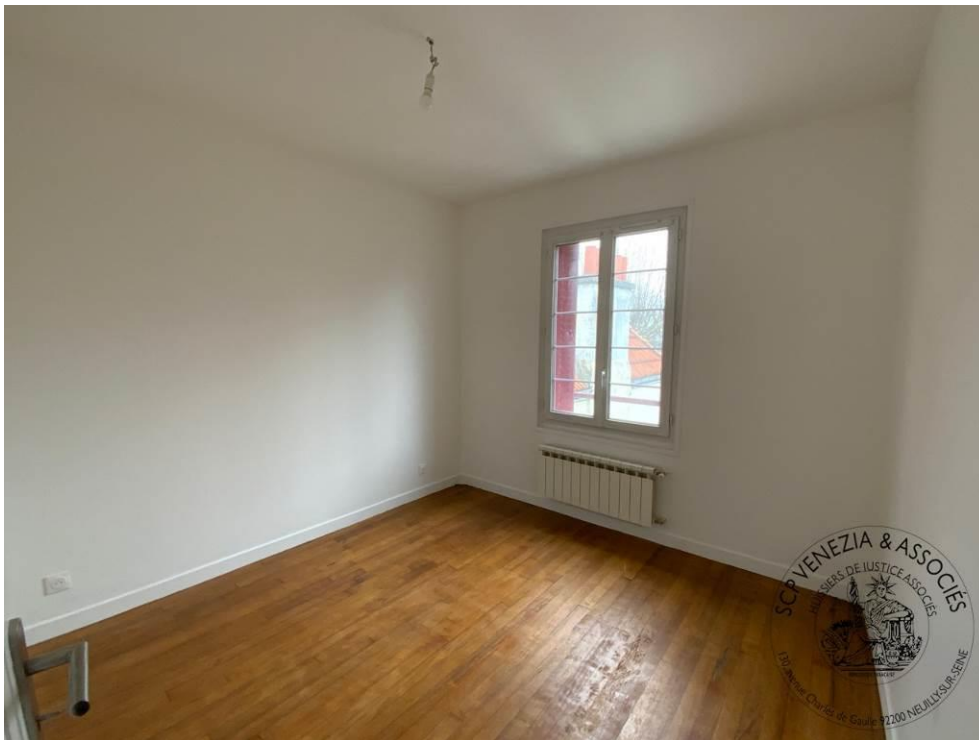
Photographie n°21.

- Des prises électriques neuves ;
- Un radiateur de chauffage en allège ;
- Une porte d'accès, panneaux en bois peints à neuf, une imposte vitrée, béquillage inox, serrure avec une clé.

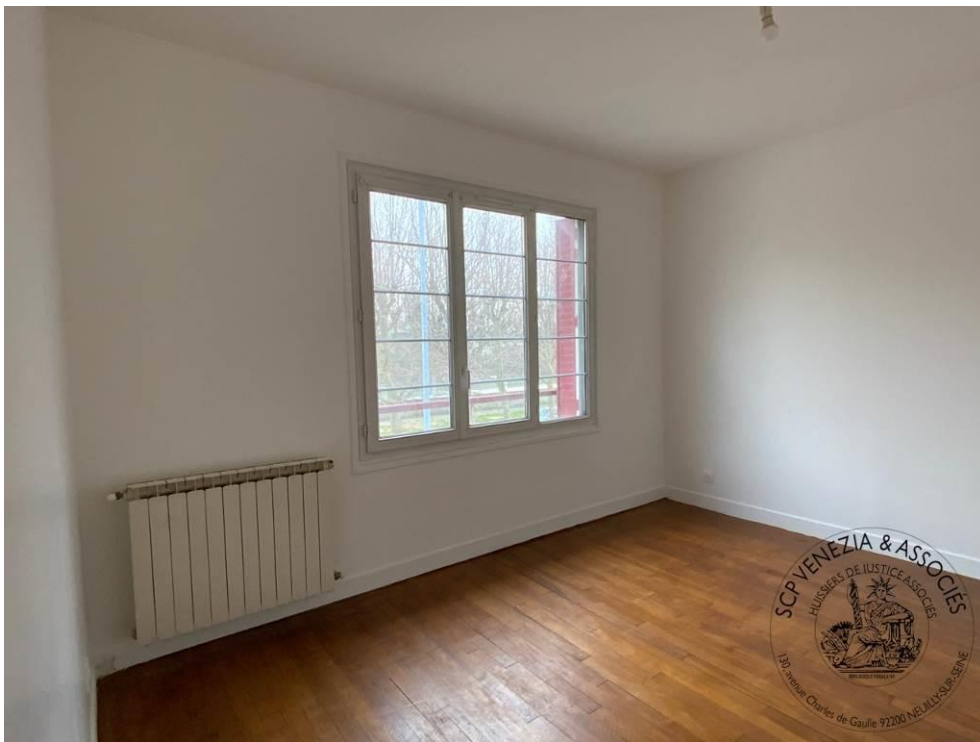
Photographie n°25.

- Des prises électriques neuves ;
- Un radiateur de chauffage ancien ;
- Une porte en bois peint avec imposte vitrée, béquillage inox, serrure avec clef.

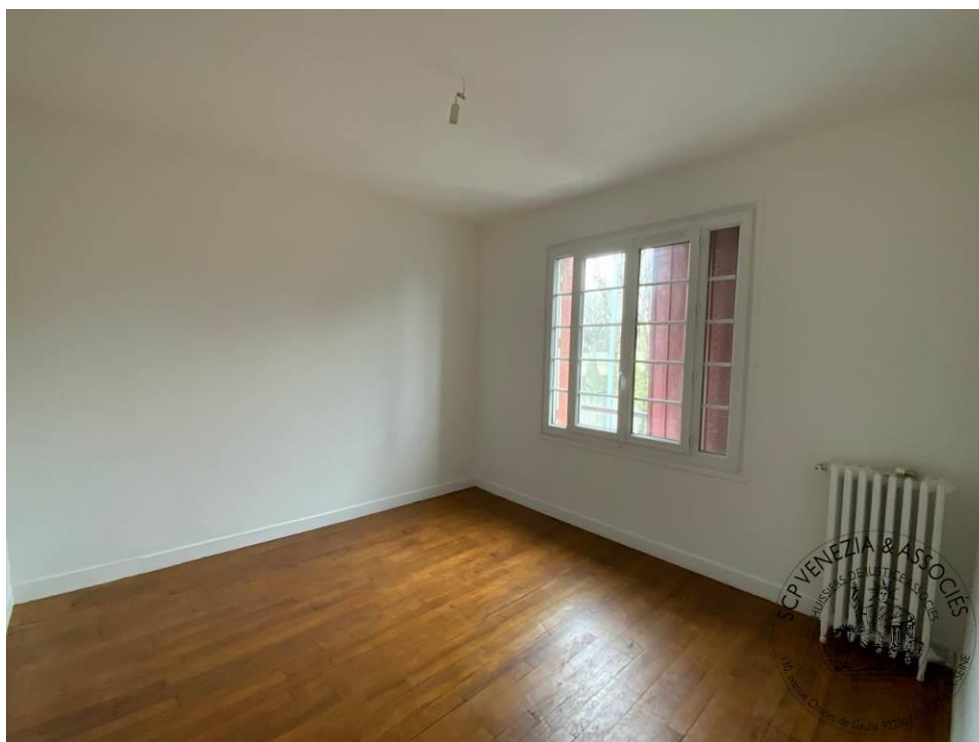
Photographie n°27.

- Des prises de courant ;
- Un radiateur en fonte peint à neuf ;
- Une porte d'accès en bois peint avec imposte vitrée, béquillage inox, serrure avec clé.

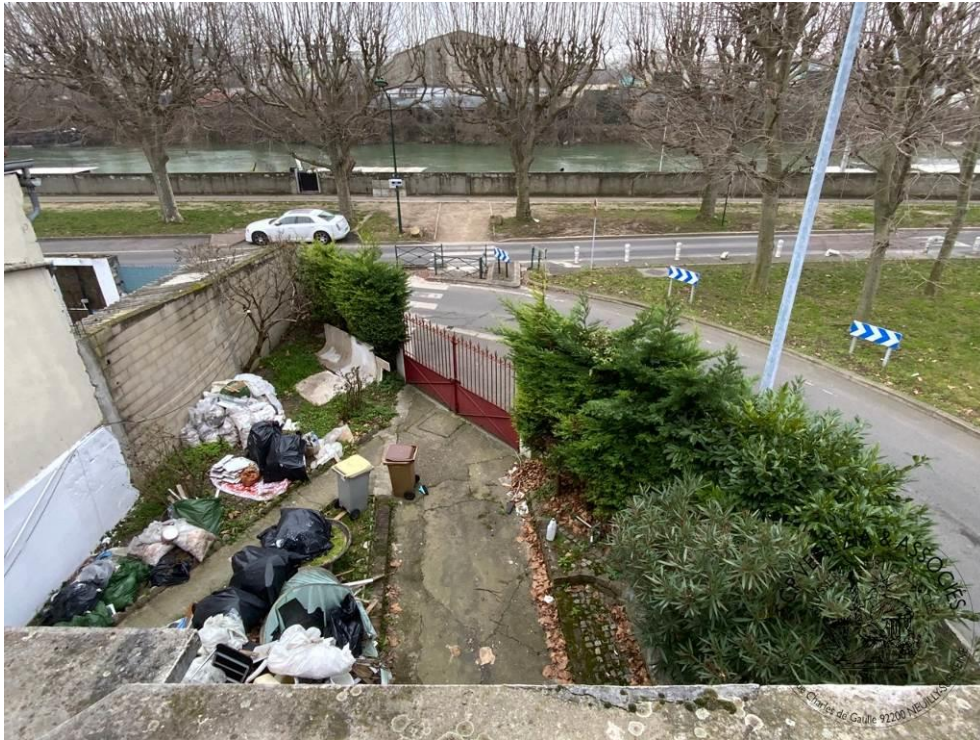
Photographie n°29.

Depuis le premier étage, je prends un cliché photographique du jardin sur rue, côté Seine.

- Un portail métallique à deux vantaux équipée d'une serrure et d'une poignée ;
- Une rampe en béton d'accès au garage, béton ancien ;
- Un dégagement en pavés jointoyés, anciens ;
- Une allée bétonnée d'accès à un escalier, un perron et à la porte palière.

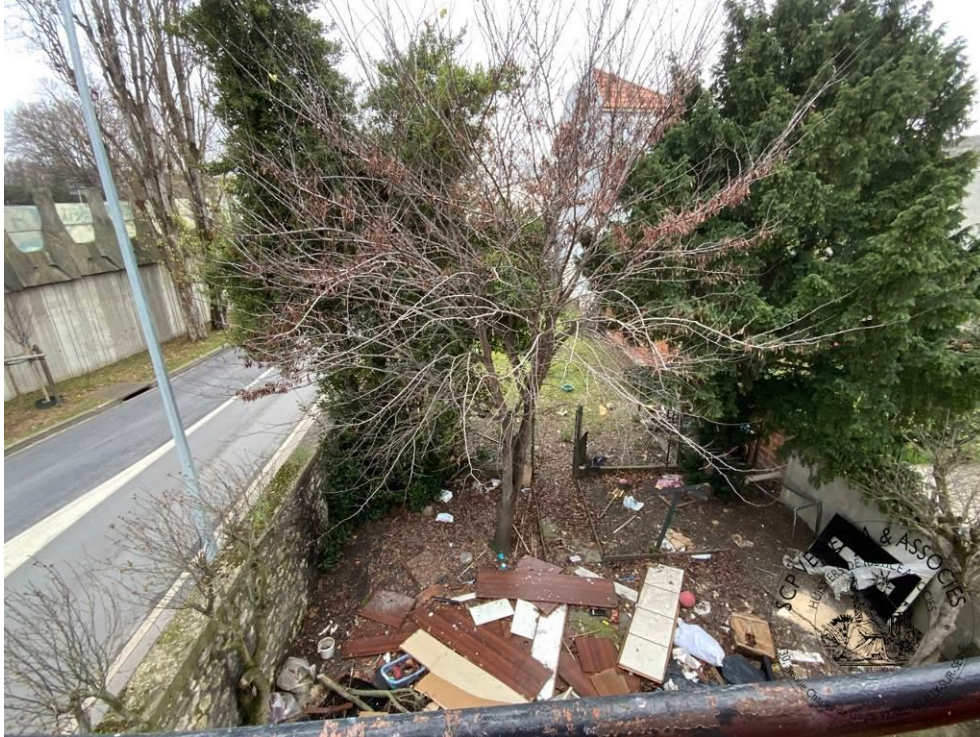
Photographie n°30.

Depuis le premier étage, puis de la cage d'escalier, je prends un cliché photographique du jardin en façade arrière.

Le jardin est clos de murs.

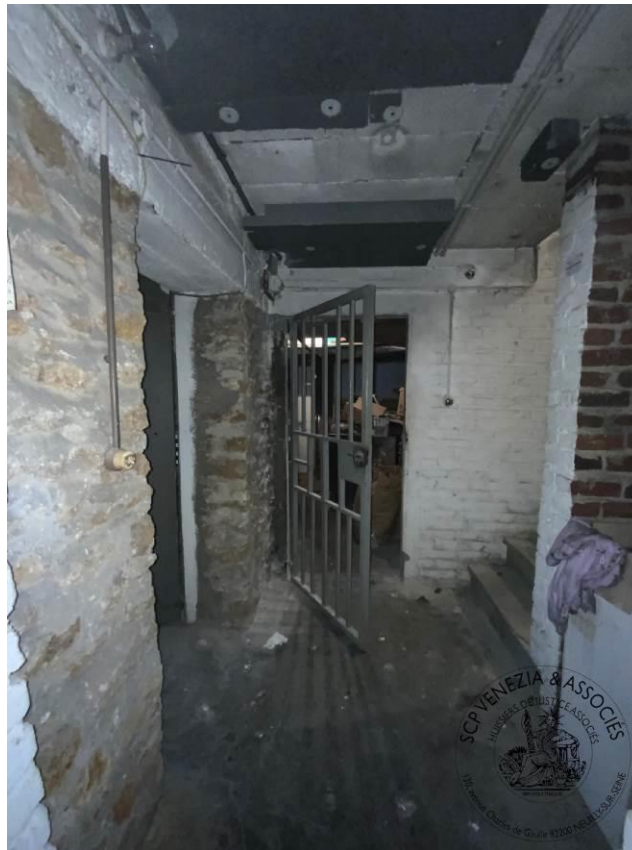
Photographie n°34.

Les murs sont montés en meulière jointoyée, et les cloisons en briques.

Le sol est matérialisé par une dalle béton.

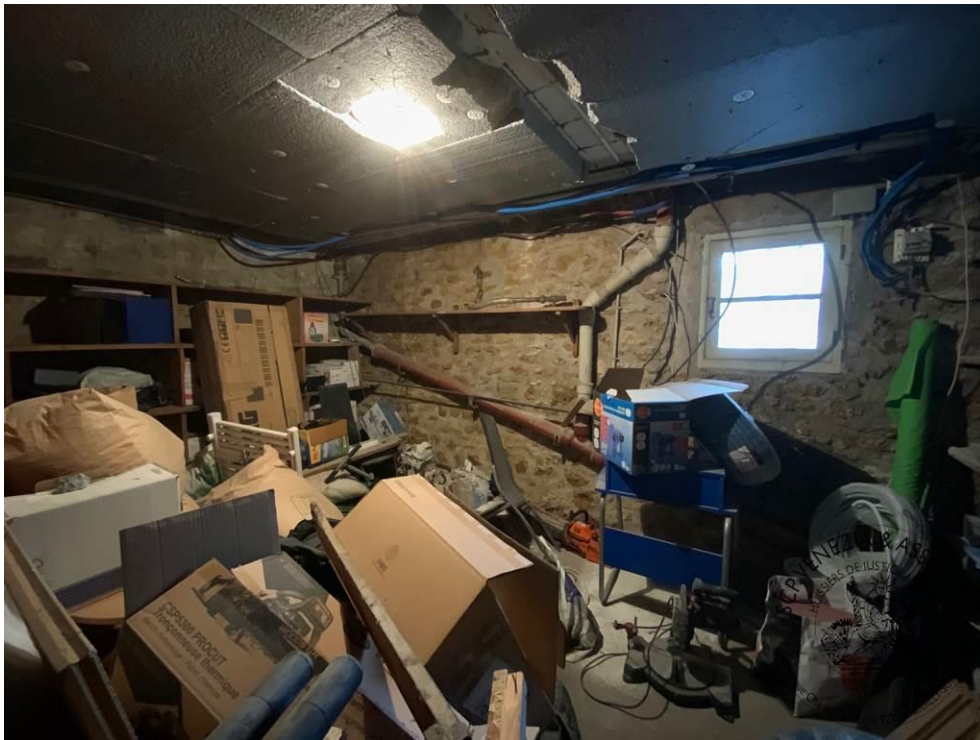
Photographie n°38.

- Des colonnes d'évacuation d'eau ;
- Une porte d'accès en bois peint.

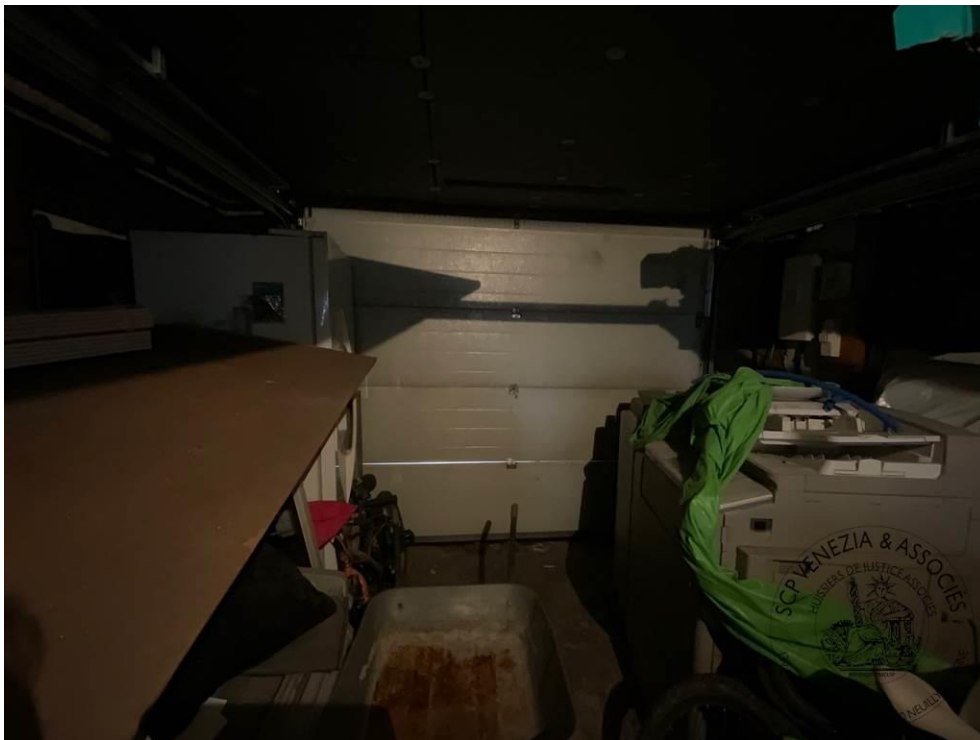
Photographie n°39.

- Une porte de garage quatre panneaux, porte séquentielle d'un aspect récent ;
- Le tableau électrique récent ;
- Le disjoncteur ;
- Le compteur Linky ;
- Une porte d'accès métallique à claire-voie, équipé d'un verrou à targette extérieur.

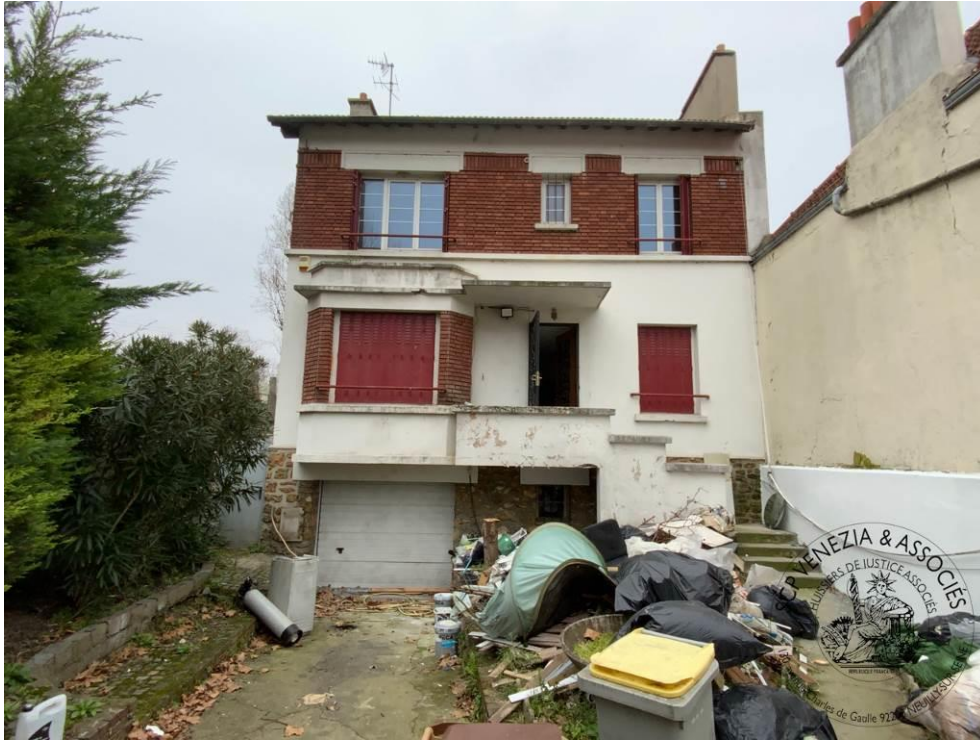
Photographie n°41.

Je prends un cliché photographique de la façade sur rue, coté Seine. Au pied du pignon de gauche, il existe une porte métallique d'accès au jardin sur l'arrière.

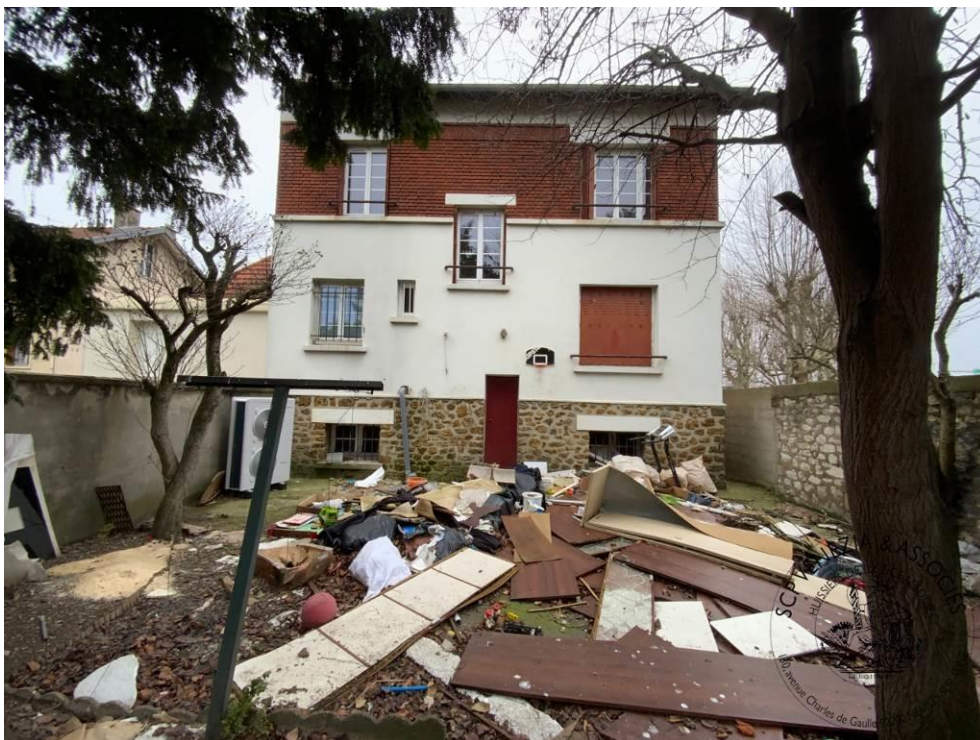
Photographie n°42.

Je prends un cliché photographique de la façade arrière.

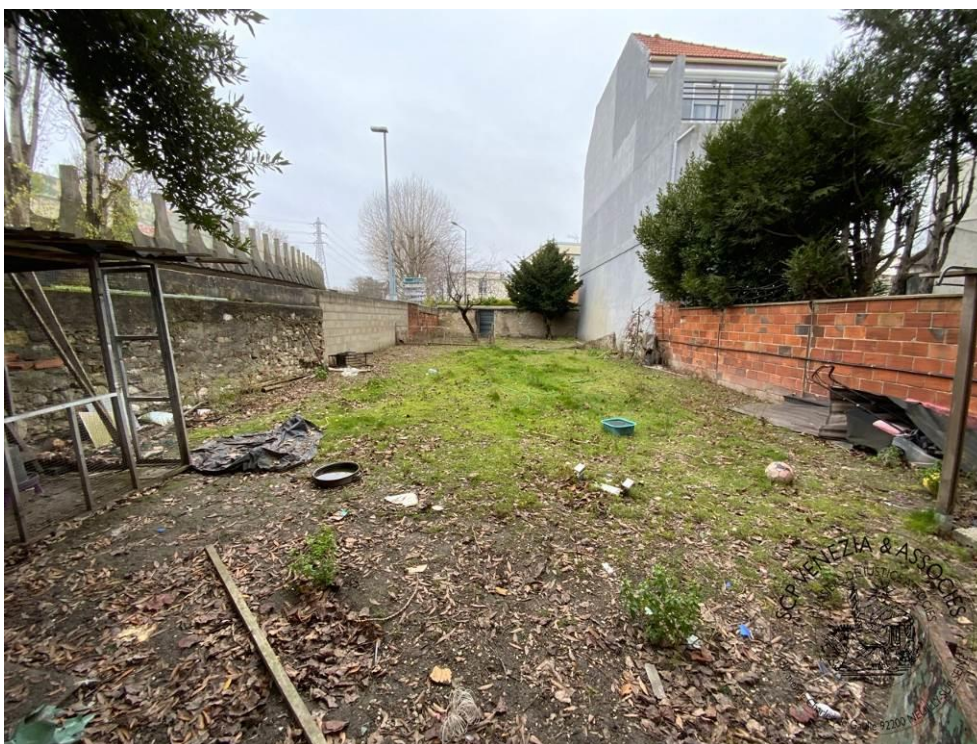
Photographie n°43.

Je prends un cliché photographique du jardin, à l'extrémité duquel se trouve une porte piétonne d'accès à la rue des Augustins.
