PROCES VERBAL DESCRIPTIF DE BIEN

EXPEDITION (CHEBANCA ! SPA /EPOUX BARRETT)
Bien immobilier : Jardins de Saint Benoit – 11220 SAINT LAURENT DE
LA CABRERISSE – LOT 94

PROCES VERBAL DESCRIPTIF

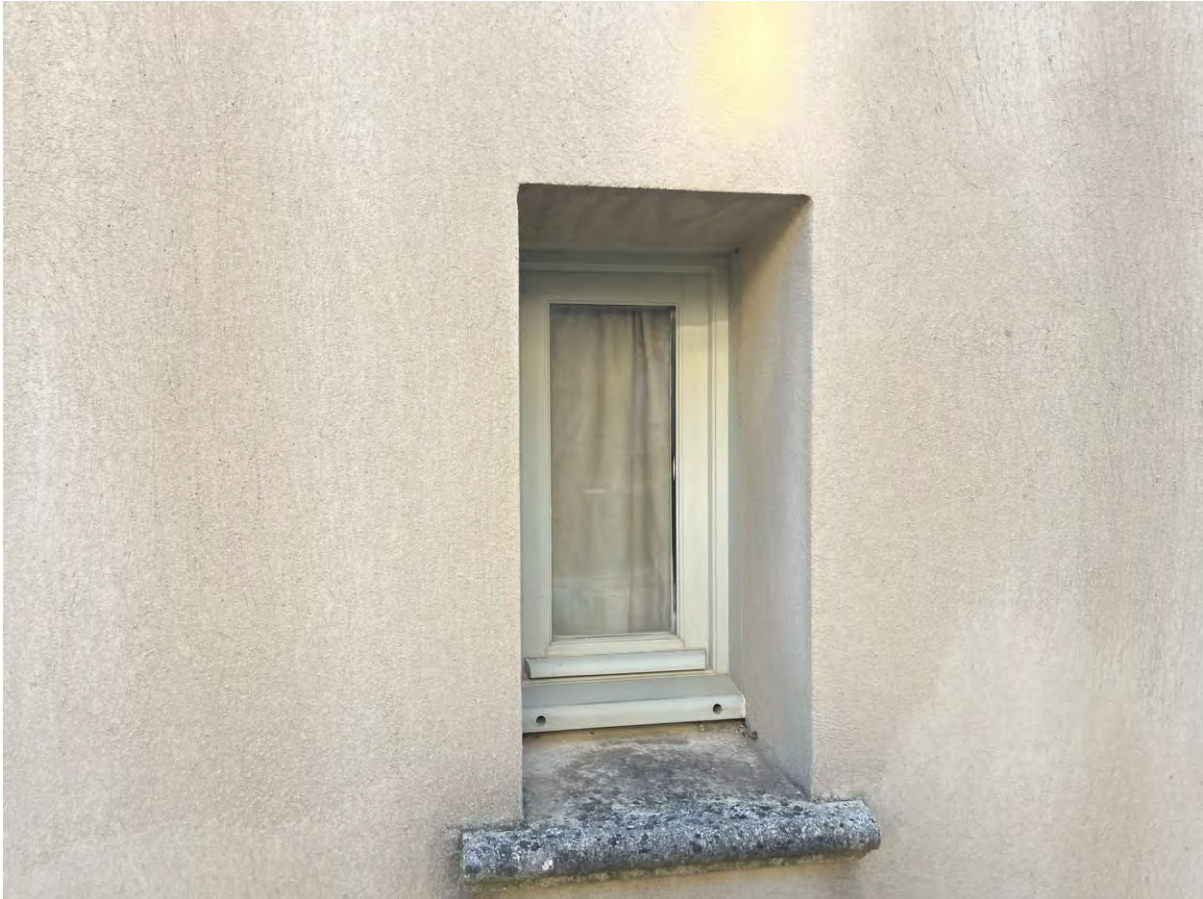
La façade est d'apparence, en bon état général, je ne constate aucun dommage structurel visible. L'enduit est dans un état correct. Des traces d'humidité superficielles sont visibles à proximité du sol et des traces de coulures sombres au niveau des fenêtres.

La porte d'entrée est en mauvais état, pour sa face externe, le bois est abimé en bas de cette dernière. Elle s'ouvre, se ferme et se verrouille parfaitement. Le vitrage est en bon état. La face interne de la porte est en dans un état correct.

La peinture des volets est dégradée.

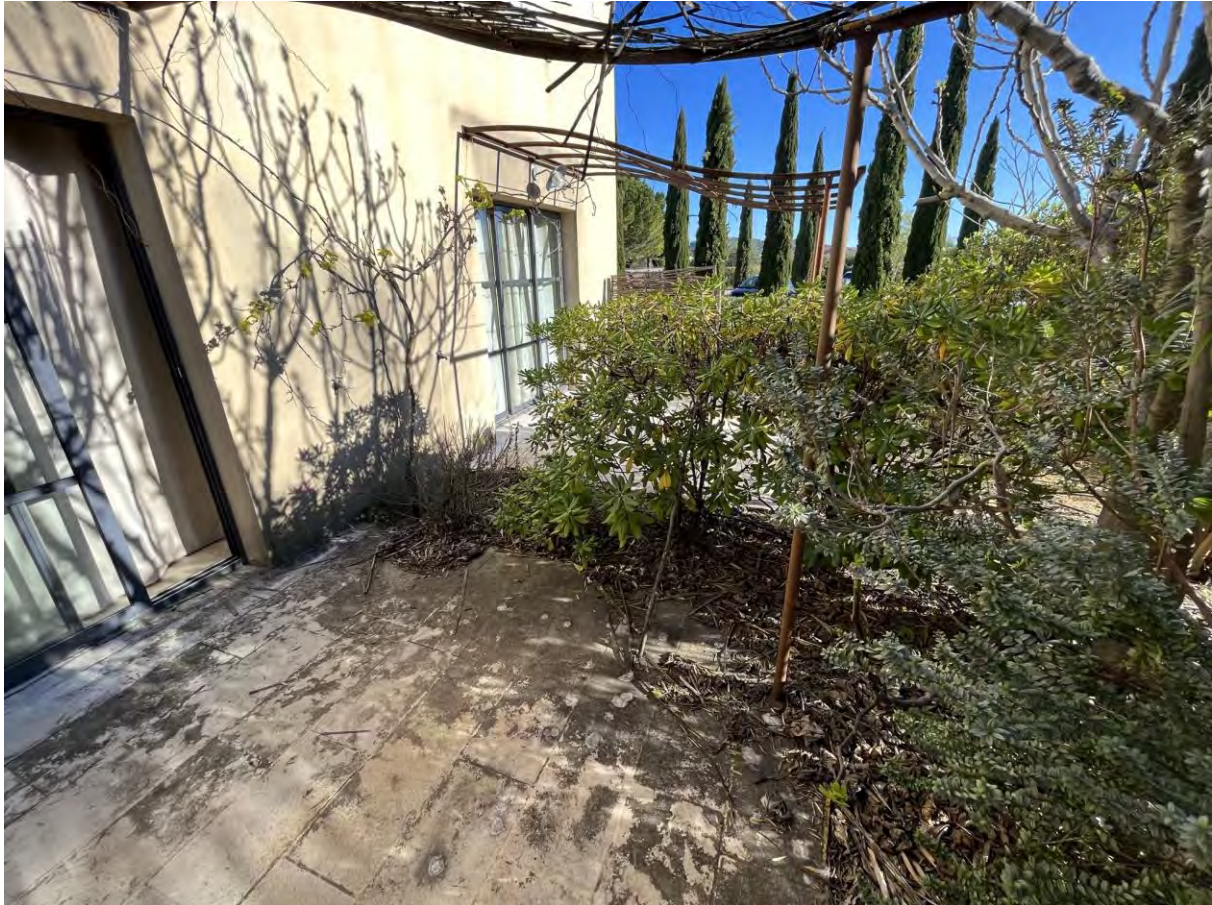
Le carrelage de la terrasse est dans un mauvais état. Il mériterait un profond nettoyage.

Le sol du jardinet est composé de gravillon maintenu dans un mauvais état d'entretien, de nombreuses mauvaises herbes, feuilles mortes et plantations sauvages sont visibles.

Le jardinet est isolé des lots voisins et des allées par des paravents en bois et des haies végétalisées **composées de plusieurs essences d'arbres et arbustes**. L'ensemble est maintenu dans un mauvais état d'entretien.
