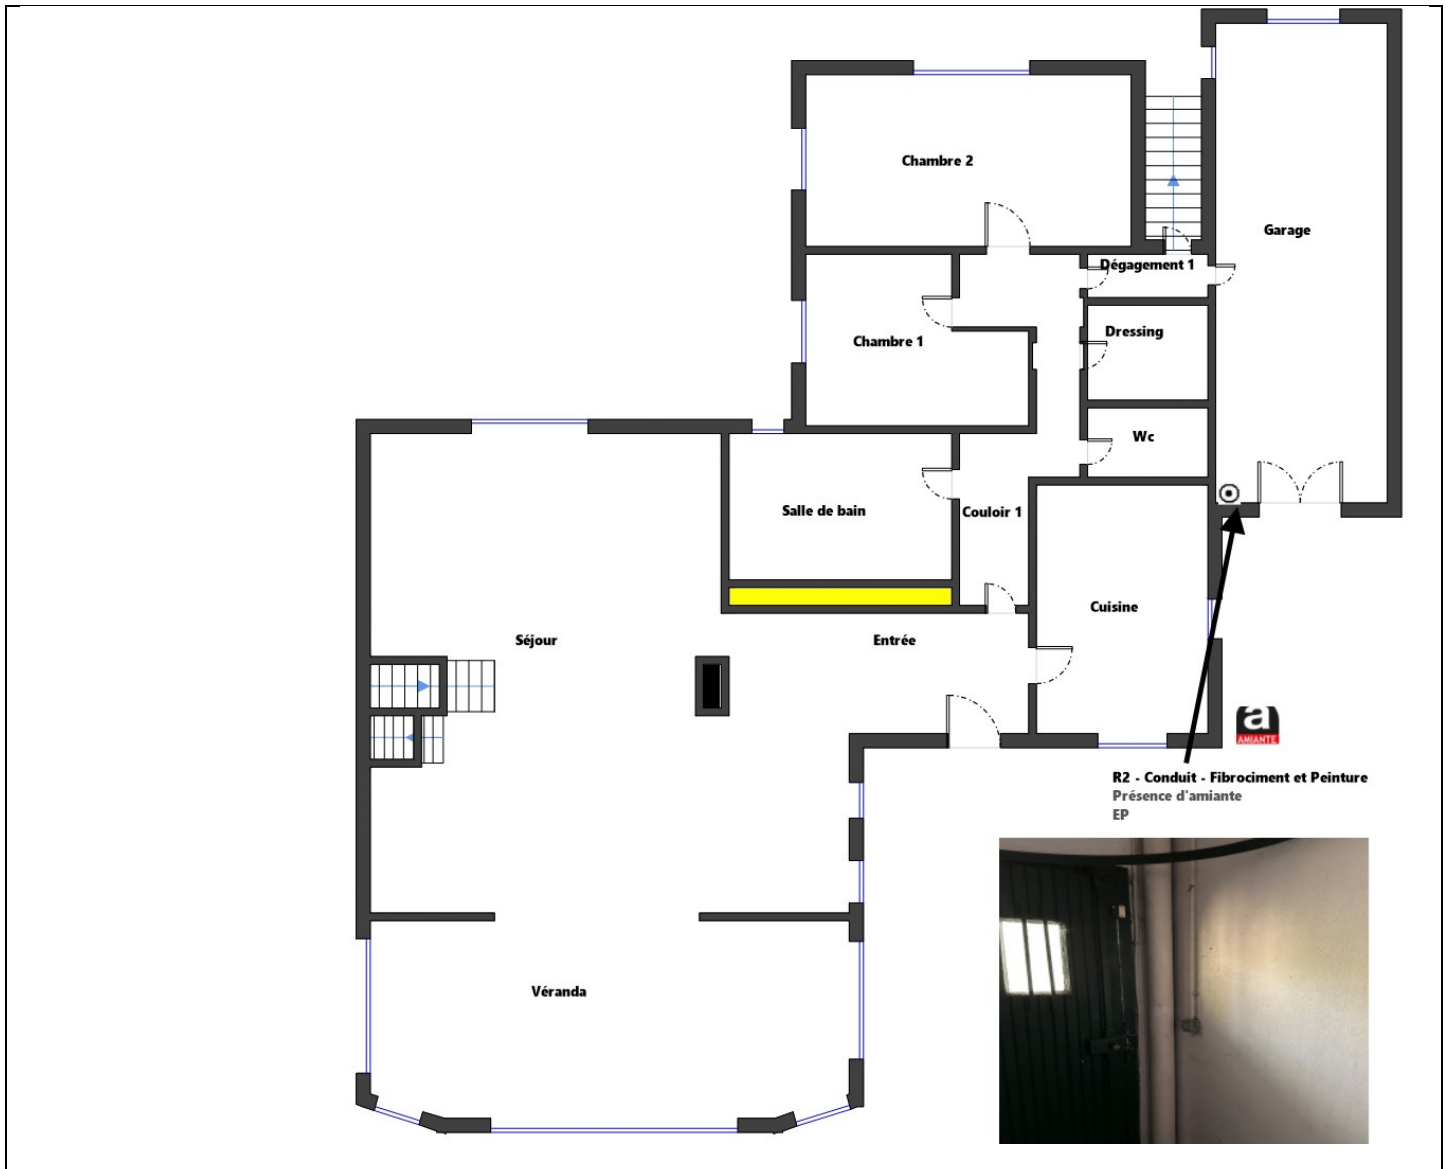
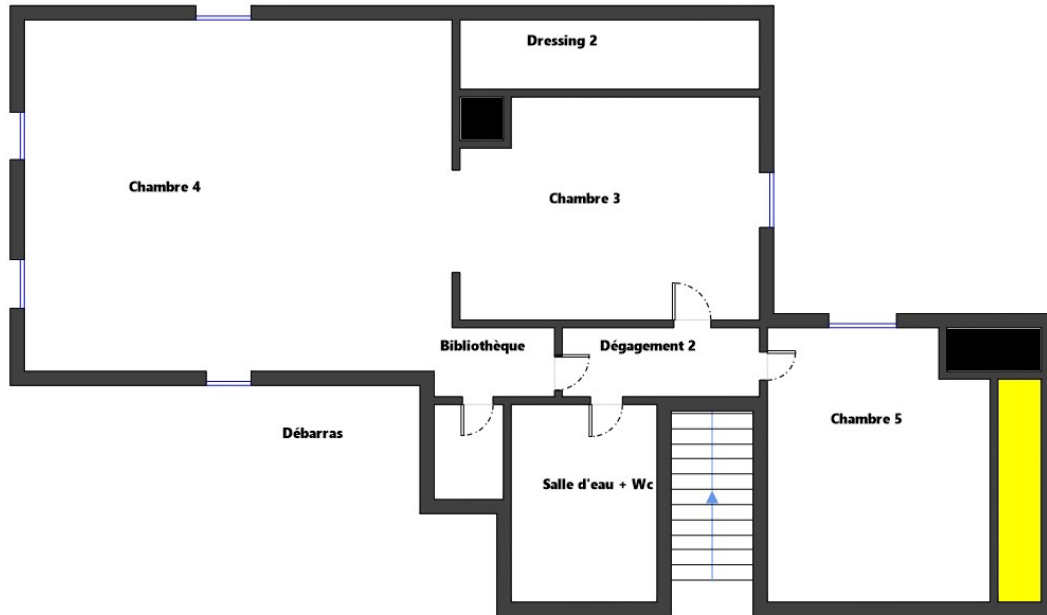
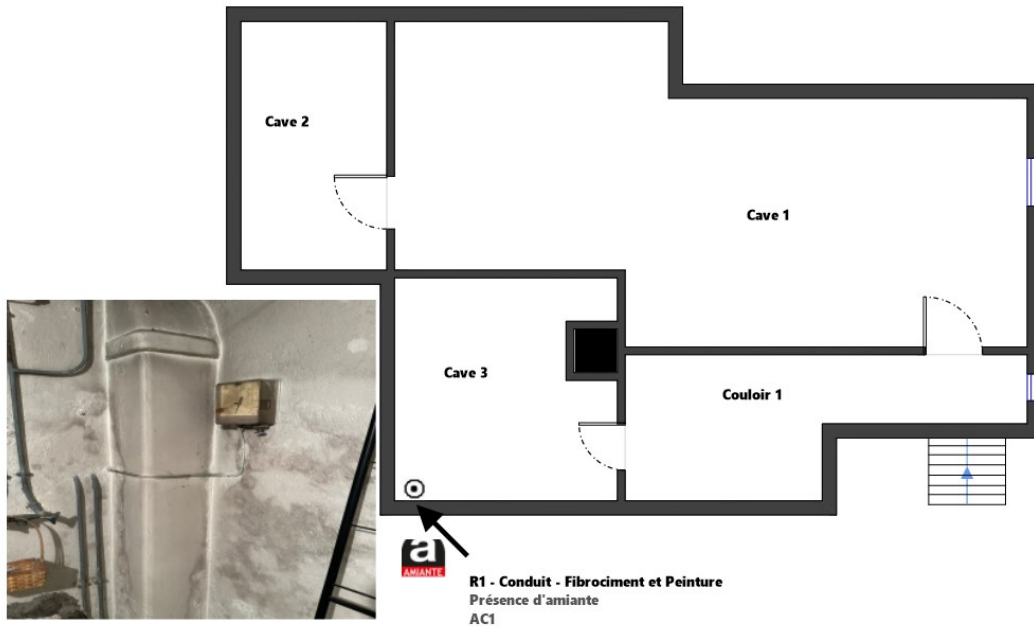
7.1 ANNEXE - SCHEMA DE REPERAGE

Localisation	Identifiant - Description	Conclusion (justification)	Etat de conservation** et préconisations*	Photo
Sous-Sol - Cave 3	<p><u>Identifiant:</u> R1  <u>Description:</u> Conduit - Fibrociment et Peinture  <u>Liste selon annexe.13-9 du CSP:</u> B</p>	Présence d'amiante (Sur jugement de l'opérateur)	<p>Matériau dégradé (étendue ponctuelle)</p> <p><b>Résultat</b> AC1**</p> <p><b>Préconisation :</b> Il est recommandé de réaliser une action corrective de premier niveau.</p>

Rez de chaussée - Garage	<p><u>Identifiant:</u> R2  <u>Description:</u> Conduit - Fibrociment et Peinture  <u>Liste selon annexe.13-9 du CSP:</u> B</p>	Présence d'amiante (Sur jugement de l'opérateur)	<p>Matériau non dégradé</p> <p><b>Résultat</b> EP**</p> <p><b>Préconisation :</b> Il est recommandé de réaliser une évaluation périodique.</p>

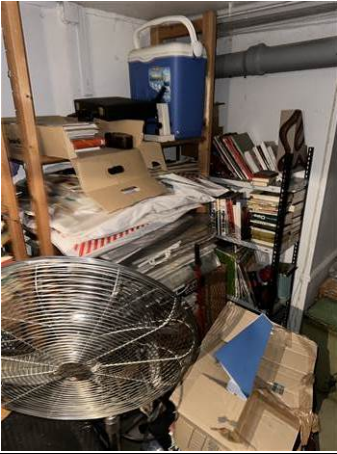
Photo n° Encobrement Partiel des pieces  
Localisation : 1er étage - Bibliothèque + Débarras + Sous-Sol - Cave 1 et Cave 2  
Ouvrage : Murs de la pieces  
Description : Encobrement Partiel des pieces

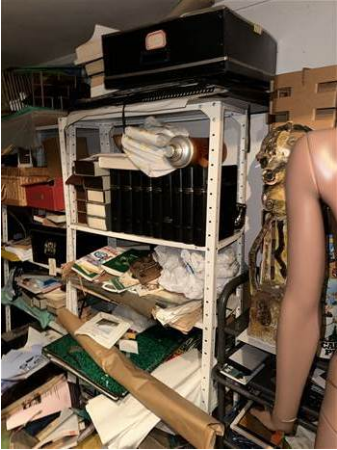
Photo n° Encobrement Partiel des pieces  
Localisation : 1er étage - Bibliothèque + Débarras + Sous-Sol - Cave 1 et Cave 2  
Ouvrage : Murs de la pieces  
Description : Encobrement Partiel des pieces

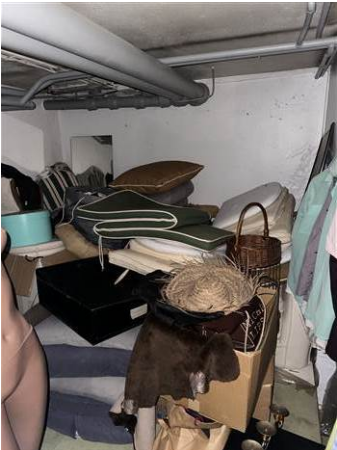
Photo n° Encobrement Partiel des pieces  
Localisation : 1er étage - Bibliothèque + Débarras + Sous-Sol - Cave 1 et Cave 2  
Ouvrage : Murs de la pieces  
Description : Encobrement Partiel des pieces

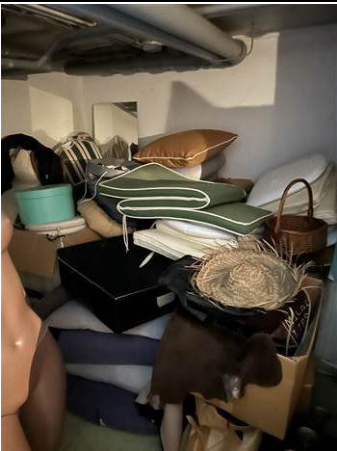
Photo n° Encobrement Partiel des pieces  
Localisation : 1er étage - Bibliothèque + Débarras + Sous-Sol - Cave 1 et Cave 2  
Ouvrage : Murs de la pieces  
Description : Encobrement Partiel des pieces

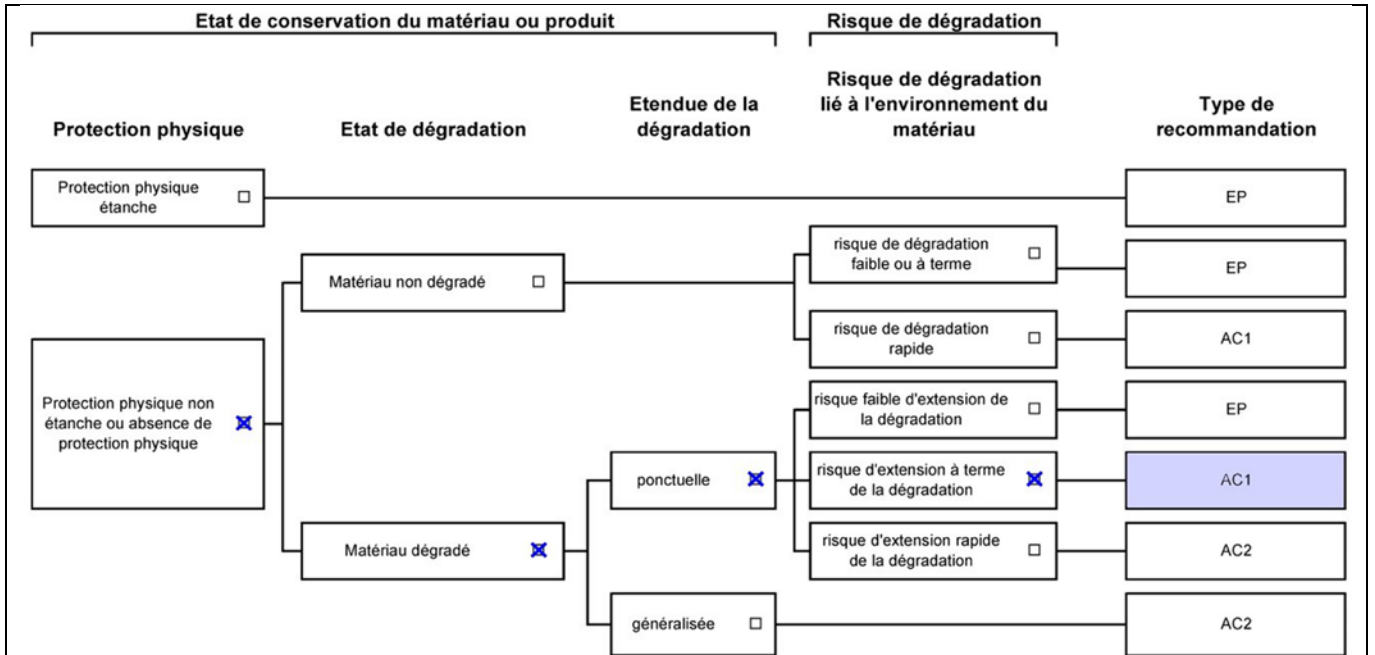
**Dossier n° 2023-8088-LEONARD**  
**Date de l'évaluation : 09/06/2023**  
**Bâtiment / local ou zone homogène : Sous-Sol - Cave 3**  
**Identifiant Matériau : R1**  
**Matériau : Conduit - Fibrociment et Peinture**  
**Résultat AC1 : Il est recommandé de réaliser une action corrective de premier niveau.**
