PROCES-VERBAL DE DESCRIPTION

Certifie m'être transporté ce jour, à 9 heures 30, sur le territoire de la Commune de Curciat Dongalon (Ain), 213 route des Grands Prés, Le Bas Bourg, à l'effet de dresser un procès-verbal de description des biens immobiliers précités appartenant à Monsieur [REDACTED].

Le bâti correspond à un ancien corps de ferme, de type bressan, en très mauvais état.

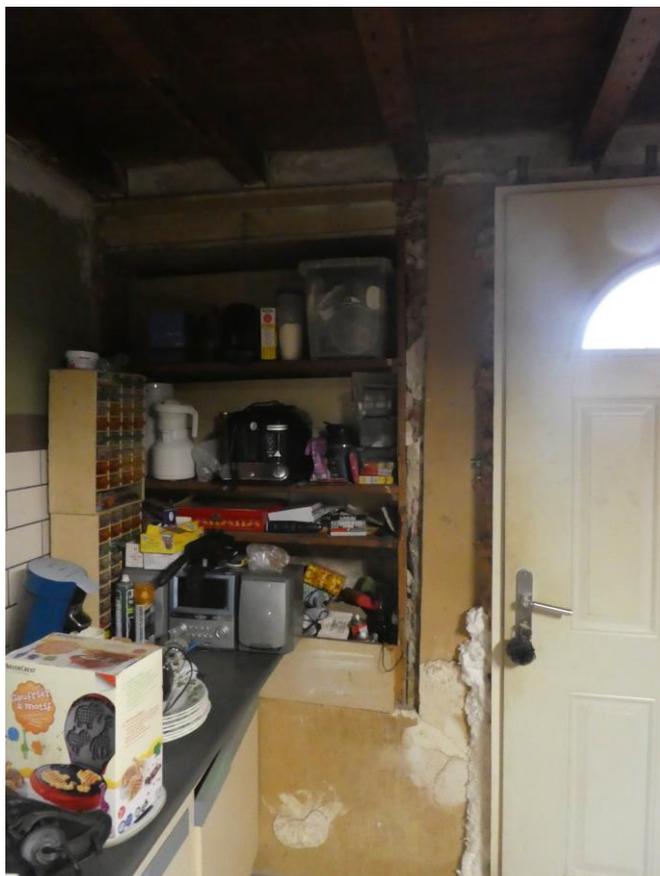
Le sol est couvert de carrelage de céramique.

Les murs sont élevés en plaques de placoplâtre, laissées brutes.

Le plafond est constitué du plancher supérieur, sur poutres maîtresses.

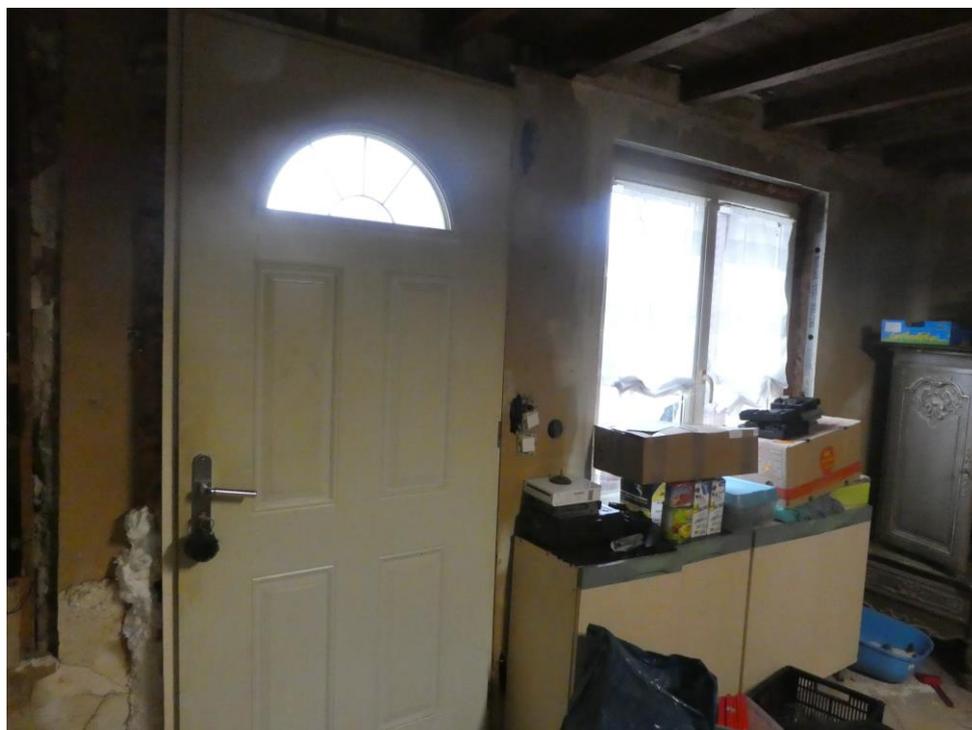
L'installation électrique comprend une arrivée de deux fils au plafond, et un réseau de prises de sol.

Le jour se fait sur l'extérieur, en orientation Est, par une fenêtre PVC, à deux battants, fermée par des persiennes métalliques.

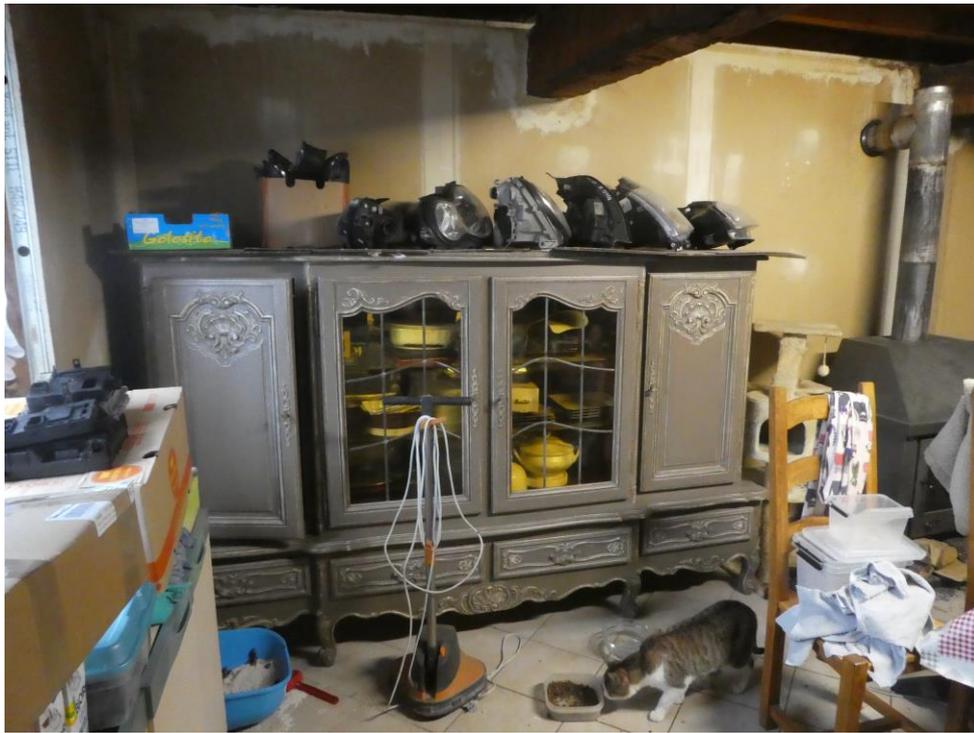
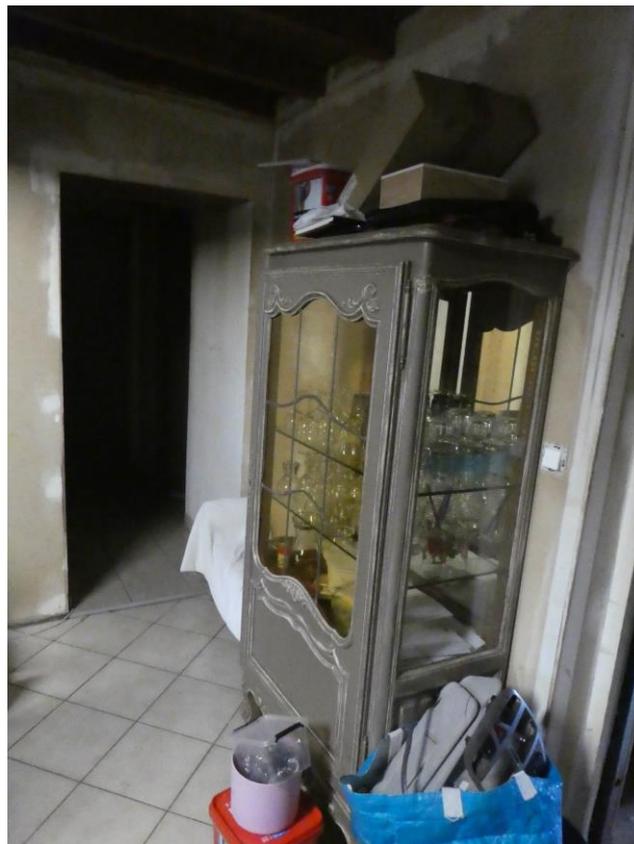
Au droit de l'accès, dans le pignon Nord-Est, se trouve une colonne de rangement.

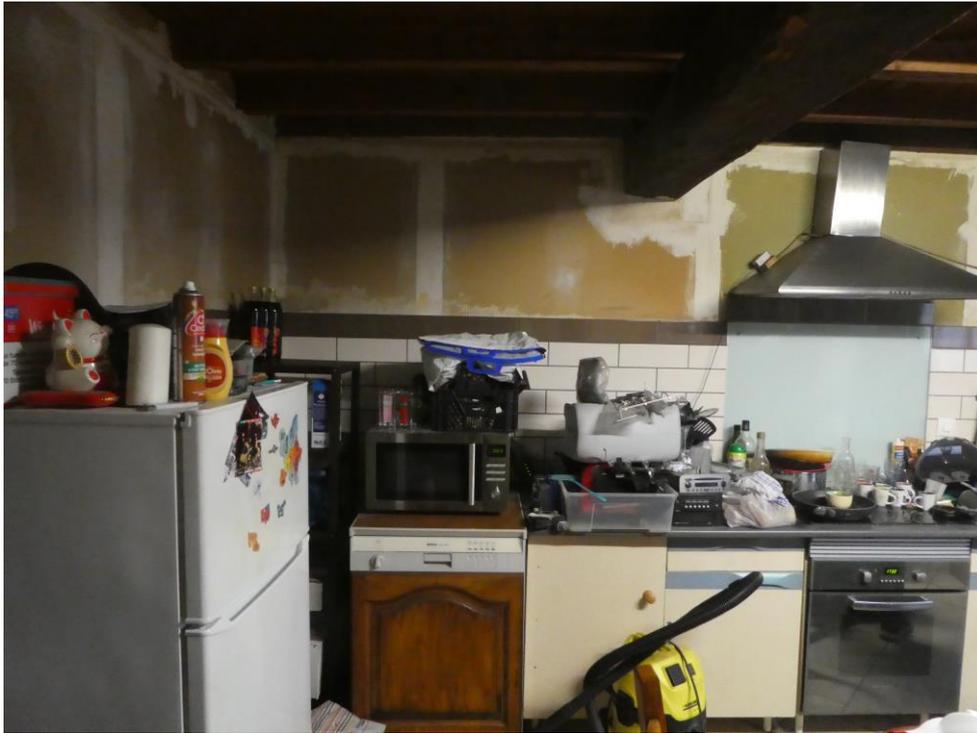
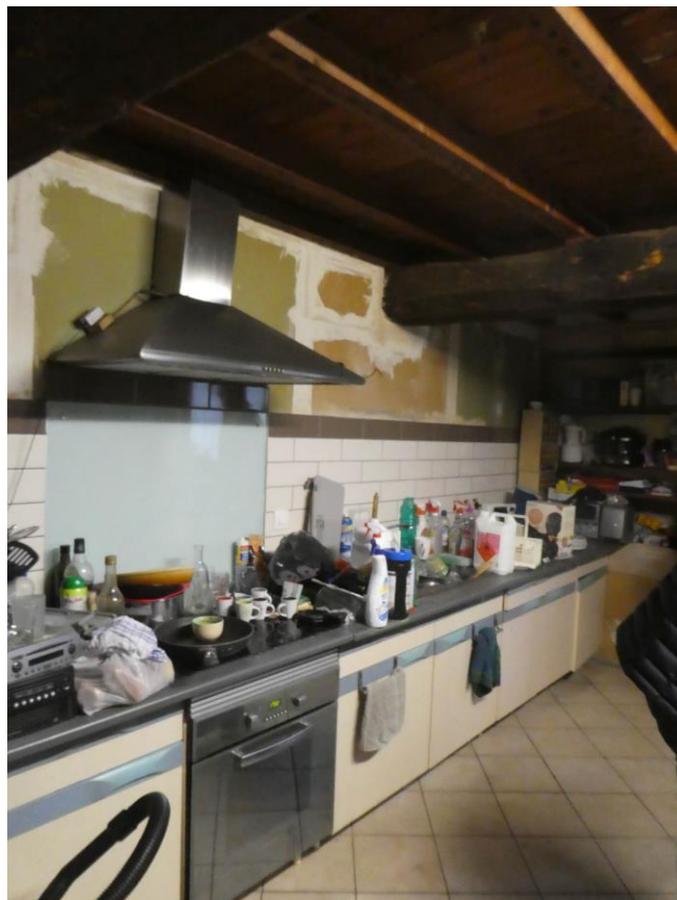
Le long du pan de mur orienté au Nord se trouvent les éléments de cuisine.

L'élévation du mur est partiellement couverte de lignes de carreaux de faïence.

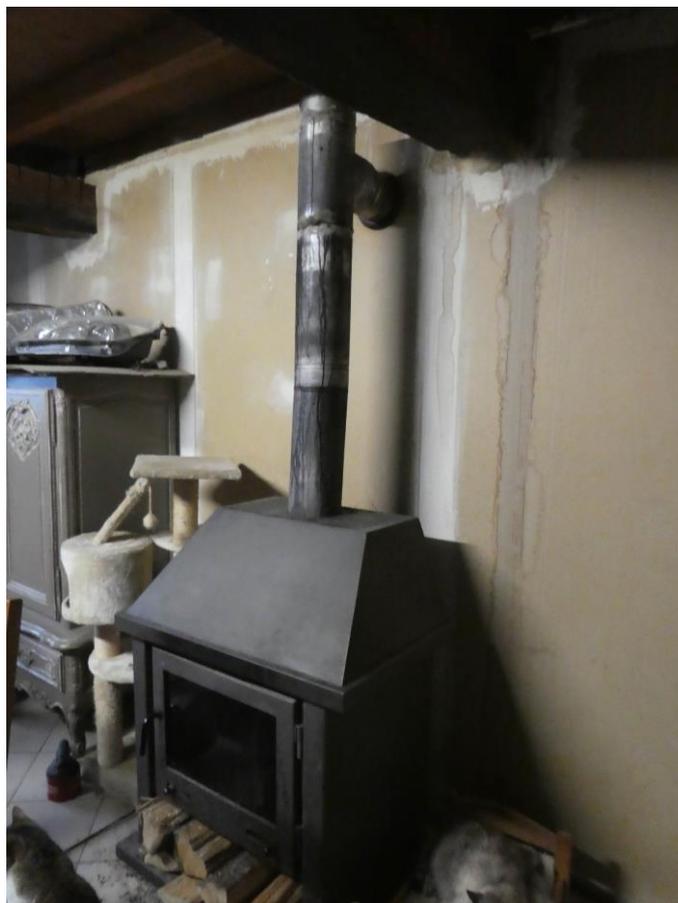
Dans cette pièce, se trouve un insert bois. Ce dernier est l'unique système de chauffage de la maison.

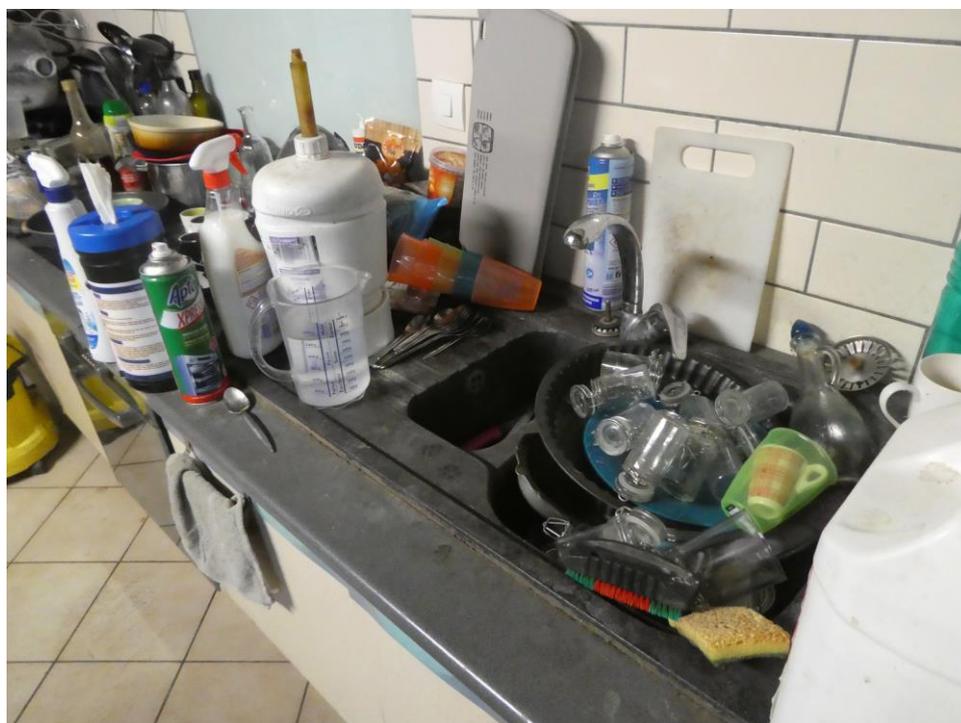
L'installation sanitaire comprend un évier, un bac, avec égouttoir à gauche, avec arrivée d'eau chaude - eau froide par robinetterie mélangeur.

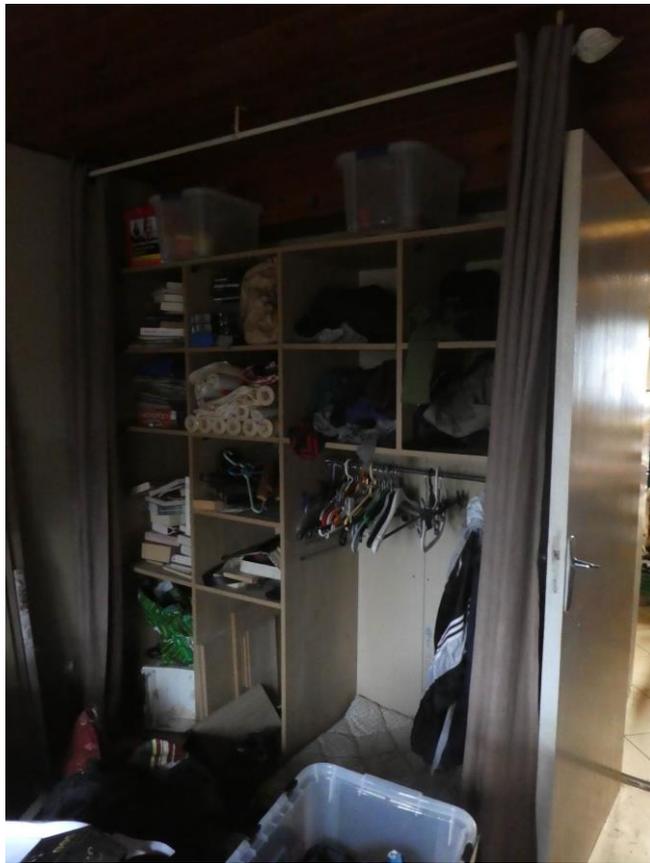
Dans le prolongement, en direction de l'Ouest, se trouve le bureau.

La séparation est assurée par une porte de type Novopan.

Le sol est couvert d'un parquet flottant.

Les murs sont laissés à l'état brut de plaques de placo-plâtre.

Le plafond est couvert de frissette.

Le jour se fait sur l'extérieur, à l'Ouest, par une fenêtre haute, deux battants, à cadre PVC.

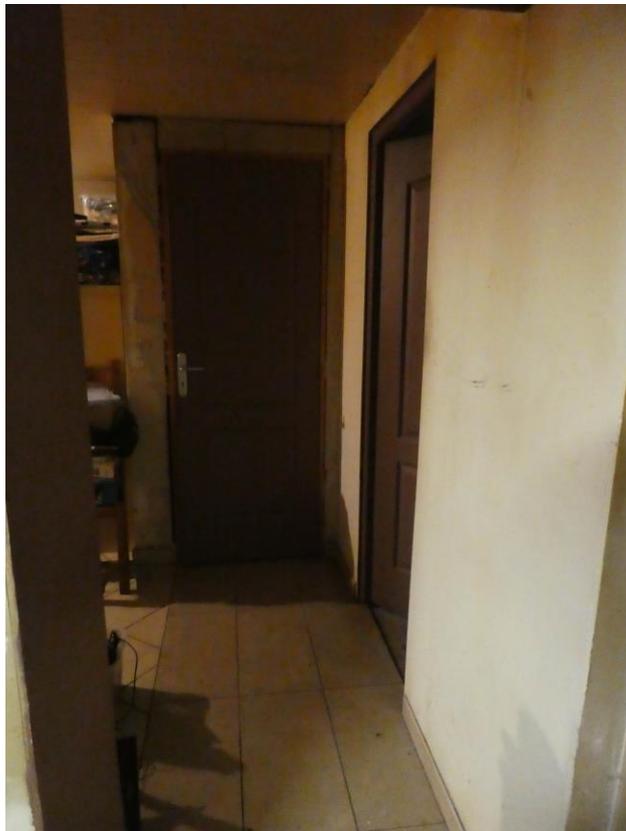
L'installation électrique comprend une arrivée de deux fils au plafond, et un réseau de prises de sol.
La pièce dispose, dans son pignon Nord-Est, d'un élément de rangement.
De retour dans la cuisine, dans le pignon Sud-Ouest, se trouve l'accès à la chambre.
Ce dernier est ouvert.

Le sol est couvert de carreaux de céramique.

Les murs sont recouverts de plaques de placoplâtre enduites.

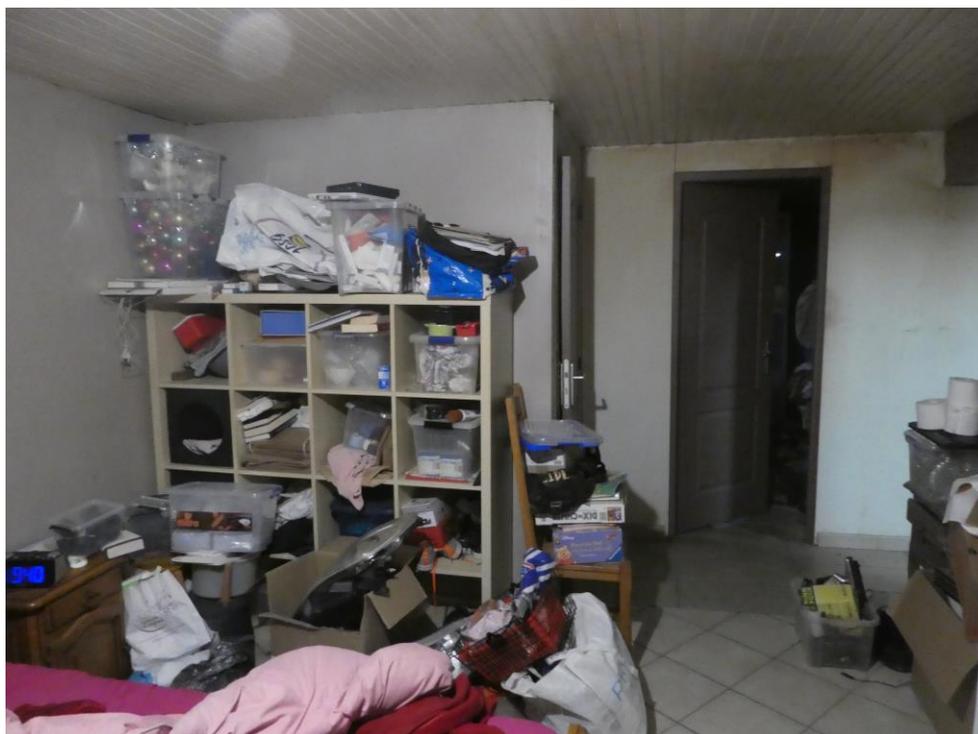
Le jour se fait sur l'extérieur, à l'Est, par une fenêtre haute, deux battants, double vitrage, fermée par des persiennes métalliques.

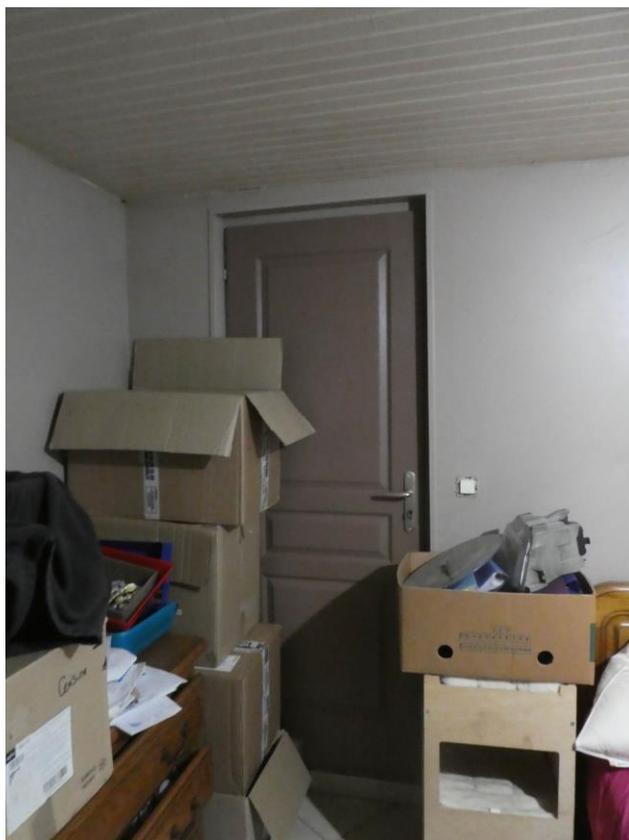
Dans le pignon Sud-Est de la pièce, se trouve une porte à panneaux peinte, laquelle ouvre sur les garages adjacents au Sud.

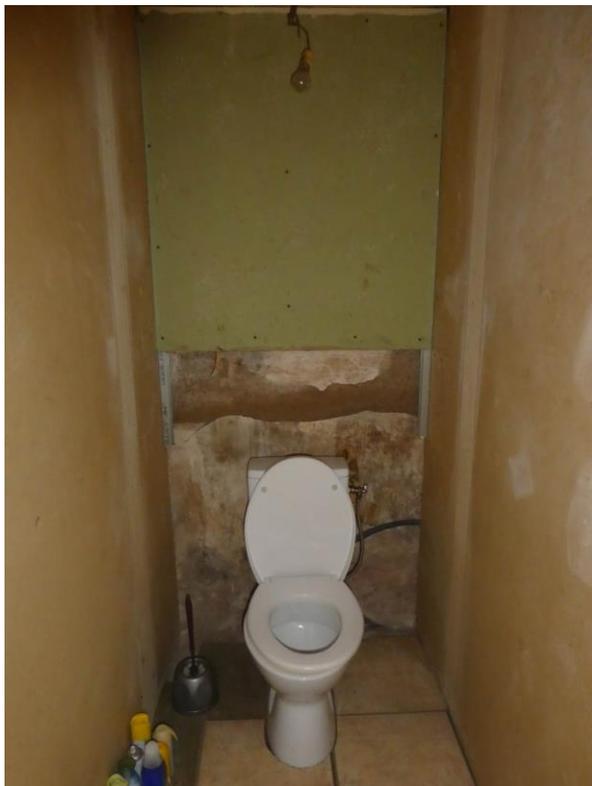
Dans le pignon Sud-Ouest de la pièce, se trouvent les toilettes.

L'accès se fait par une porte à panneaux peinte.

Le sol est couvert de carreaux de céramique.

Les murs sont laissés à l'état brut d'élévations de placoplâtre.
