Résumé de l'expertise n° F2024-0300-

Adresse :..... **15 AVENUE CHARLES DE GAULLE
114 RUE DE LA BARRIERE**

Commune :..... **19000 TULLE**

Date du repérage :..... **27/06/2024**

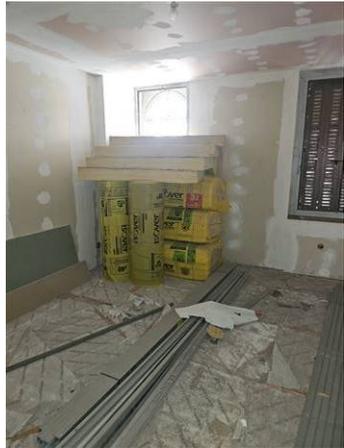
Localisation	Description	Photo
3ÈME ÉTAGE - Pièce 2	Sol : bois Mur A, B, C, D : Plâtre Plafond : Plâtre Fenêtre C : Bois et Peinture Porte A : Bois et Peinture

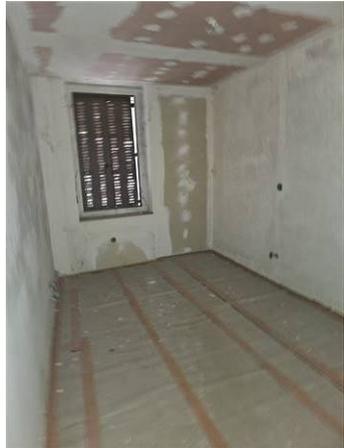
3ÈME ÉTAGE - Pièce 3	Sol : bois Mur A, B, C, D : Plâtre Plafond : Plâtre Fenêtre C : Bois et Peinture Porte A : Bois et Peinture

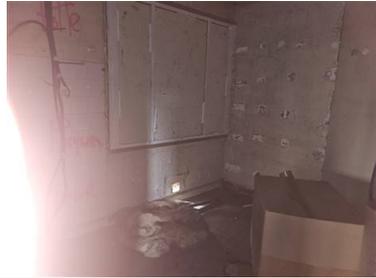
3ÈME ÉTAGE - Pièce 4	Sol : bois Mur A, B, C, D : Plâtre Plafond : Plâtre Porte A : Bois et Peinture
