PROCES VERBAL DE DESCRIPTION

Me suis ce jour rendu 34 Chemin de la Voirie des Trèfles 93270 SEVRAN, afin de dresser un procès-verbal de description de l'ensemble immobilier cadastré section BM numéro 74 ;

Il s'agit d'une maison individuelle située 34 chemin de la Voirie des Trèfles à SEVRAN (Seine-Saint-Denis-93270), cadastrée section BM n° 74 pour une contenance de 5 ares 73 centiares.

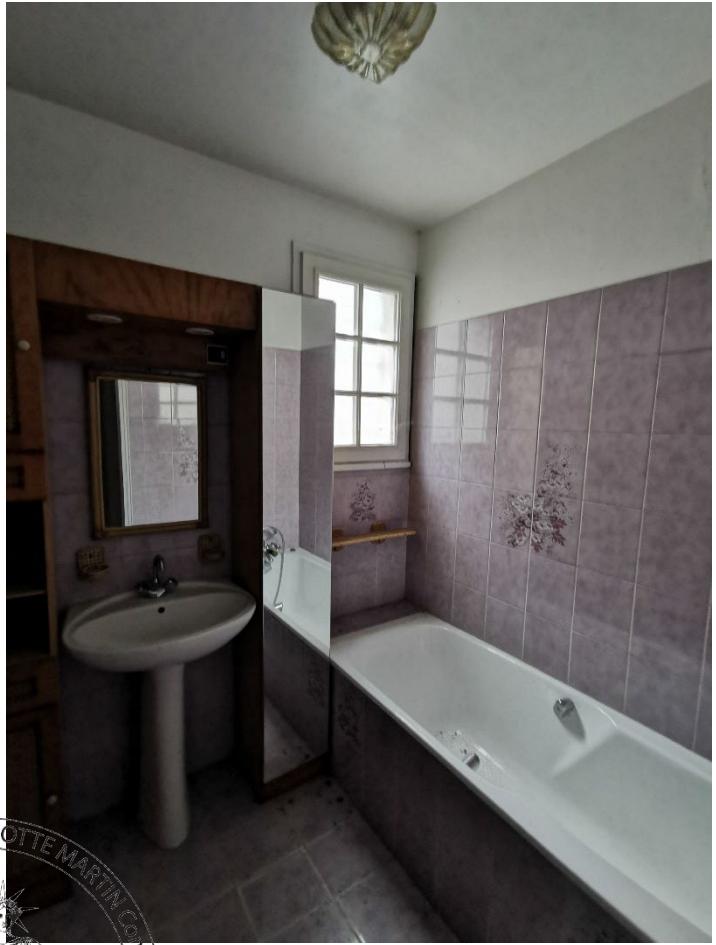
Photo n° 41

La salle de bain est munie d'un lavabo et d'une baignoire, tous deux à l'état d'usage. La faïence est à l'état d'usage, la peinture du plafond et des murs est hors d'usage, le sol en carrelage est à l'état d'usage. Le meuble entourant le lavabo et le miroir au-dessus de ce derniers sont à l'état d'usage (photos n° 41 à 43).

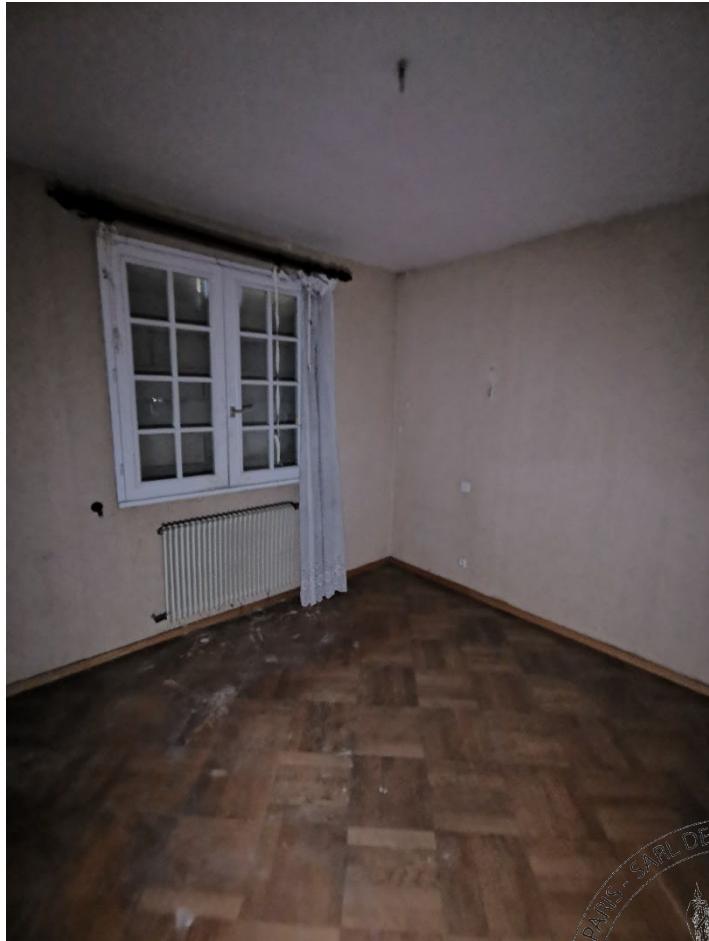
Photo n° 44

Le papier peint est hors d'usage, la peinture du plafond est très sale, le parquet est très sale mais à l'état d'usage. Je constate la présence d'un placard dont les portes sont recouvertes d'un miroir (photos n° 44 à 46).

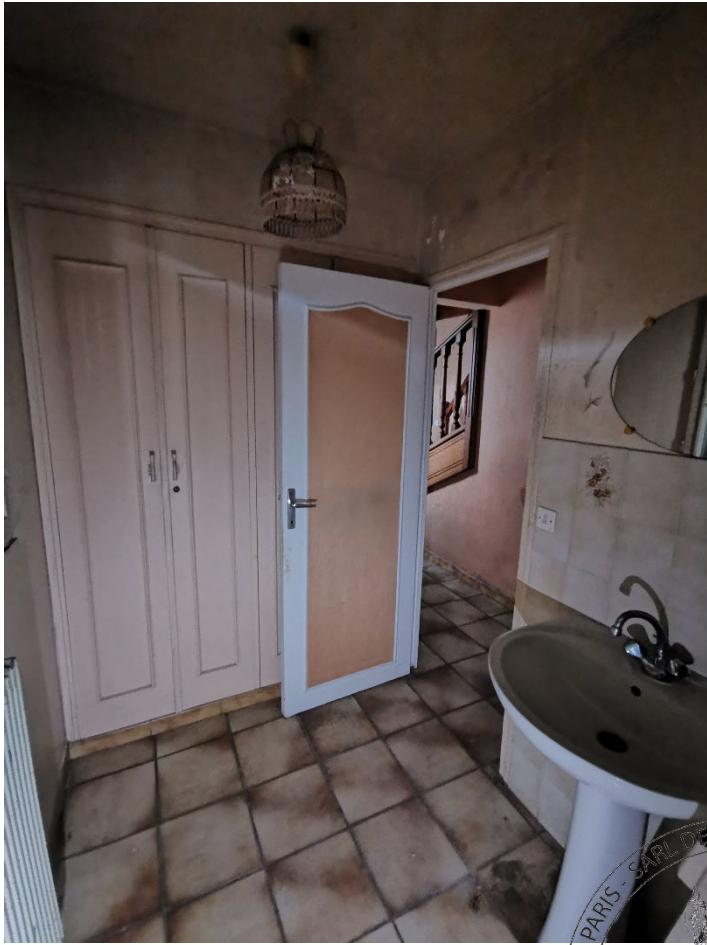
Photo n° 48

La peinture des murs et du plafond est hors d'usage, la faïence autour du lavabo est à l'état d'usage, le carrelage au sol est à l'état d'usage. La pièce est pourvu de deux placards avec portes en bois, la peinture de l'ensemble est hors d'usage (photos n° 48 à 50).

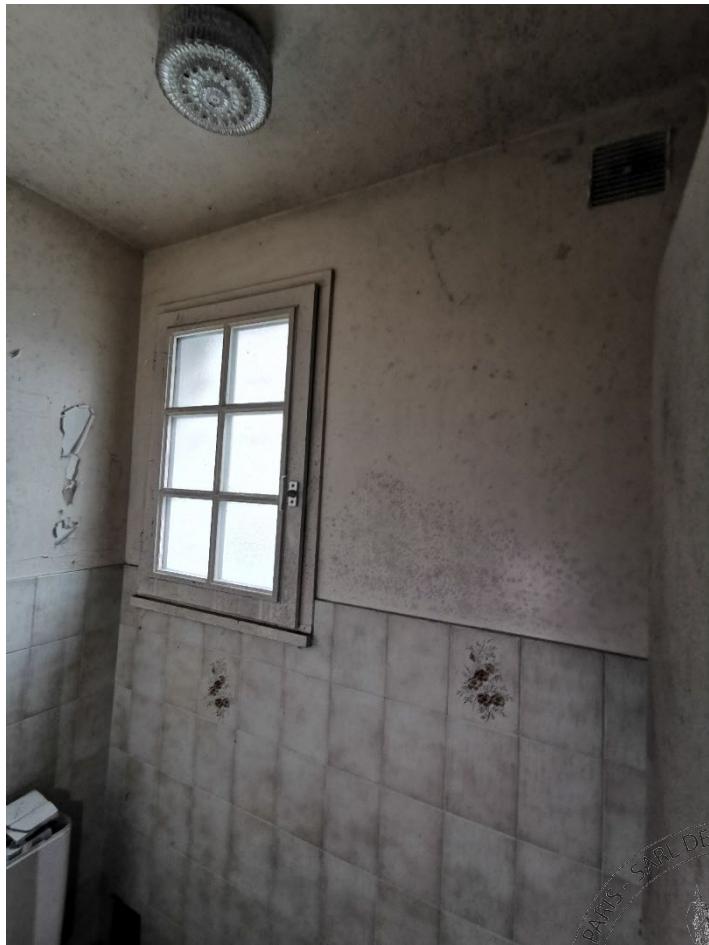
Photo n° 52

La peinture des murs et du plafond est hors d'usage, la faïence est à l'état d'usage, le sol en carrelage est à l'état d'usage, le toilette est hors d'usage (photos n° 51 et 52).

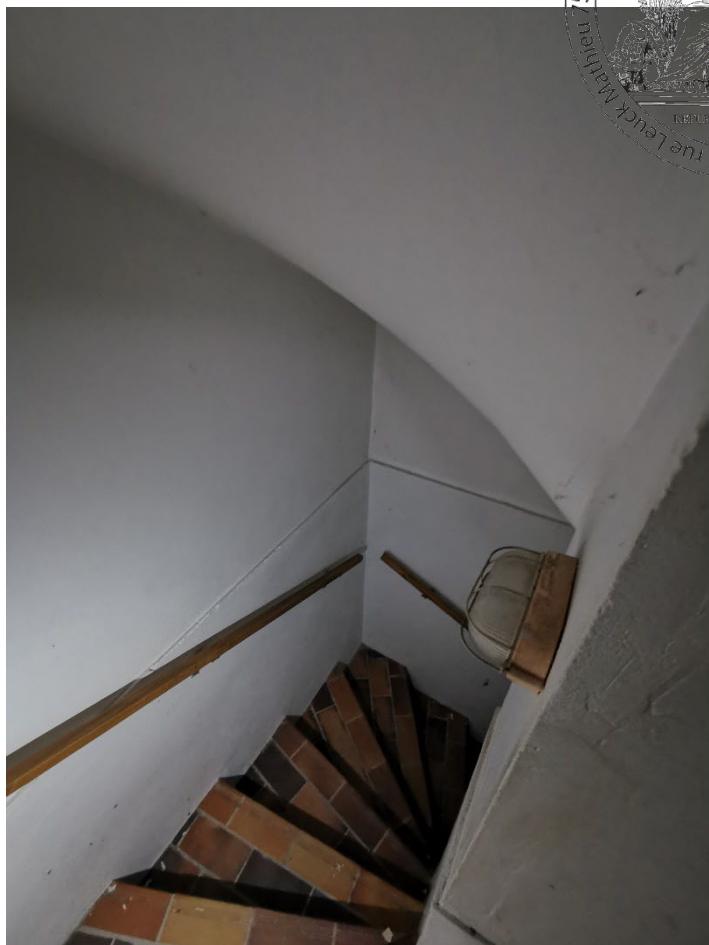
Photo n° 54

On y accède par un escalier couvert de carrelage en bon état, la peinture des murs de l'escalier est sale, les rampes sont en bon état (photos n° 54 à 56).

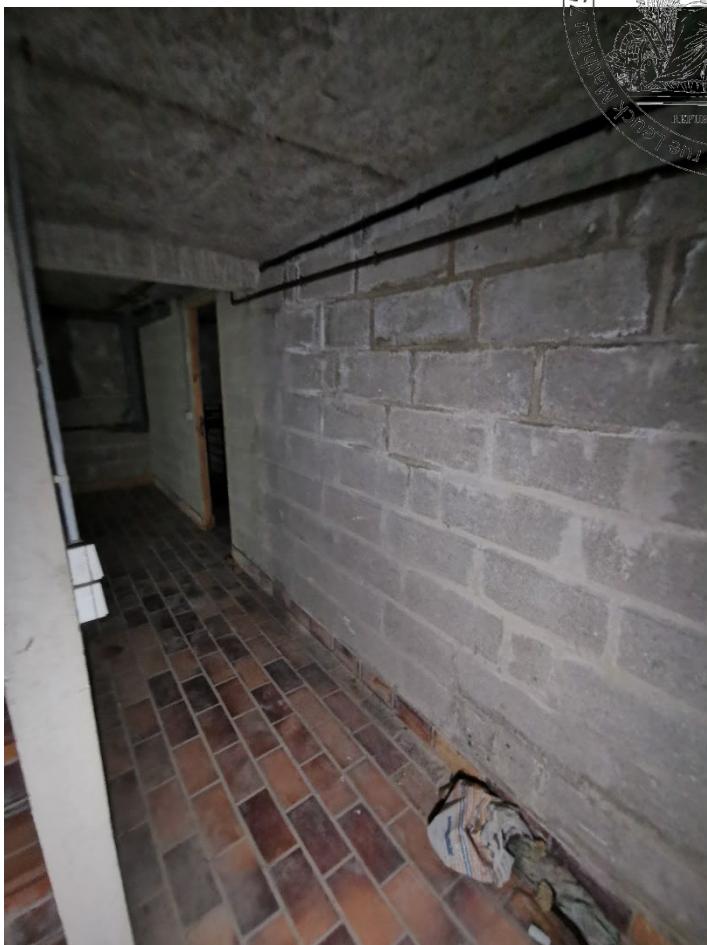
Photo n° 58

En me dirigeant à droite en bas de l'escalier, je constate la présence du disjoncteur de la maison, le sol en carrelage est à l'état d'usage, les murs sont en parpaings à l'état brut (photo n° 58).

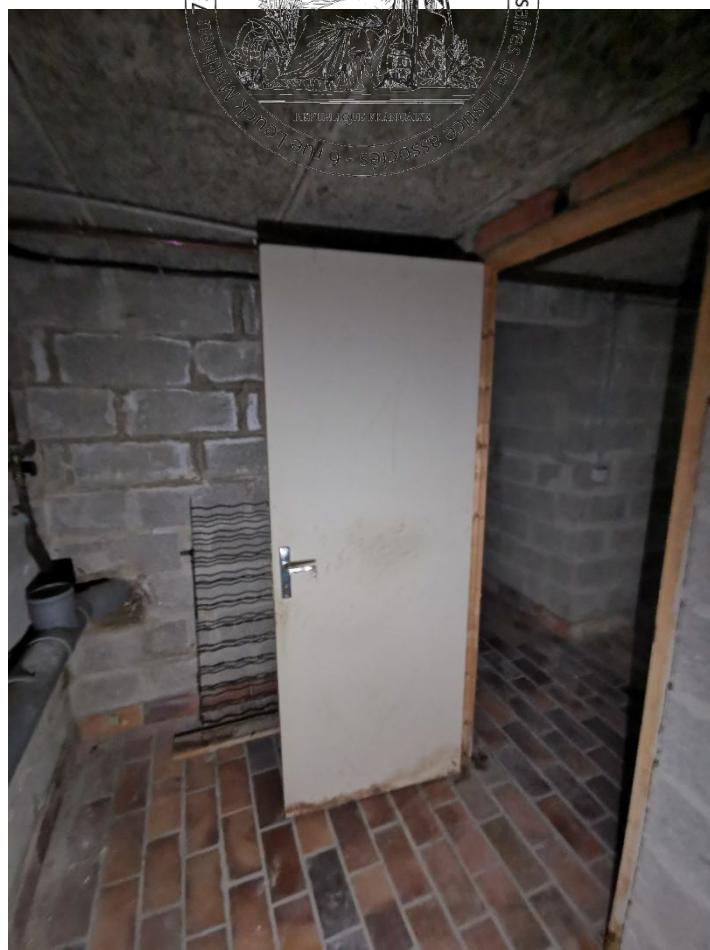
Photo n° 62

Sur la droite en longeant le couloir (photo n° 59) se trouve une petite pièce munie de râteliers à bouteilles (photos n° 61 à 63) intitulée « cave » sur le schéma du géomètre-expert.

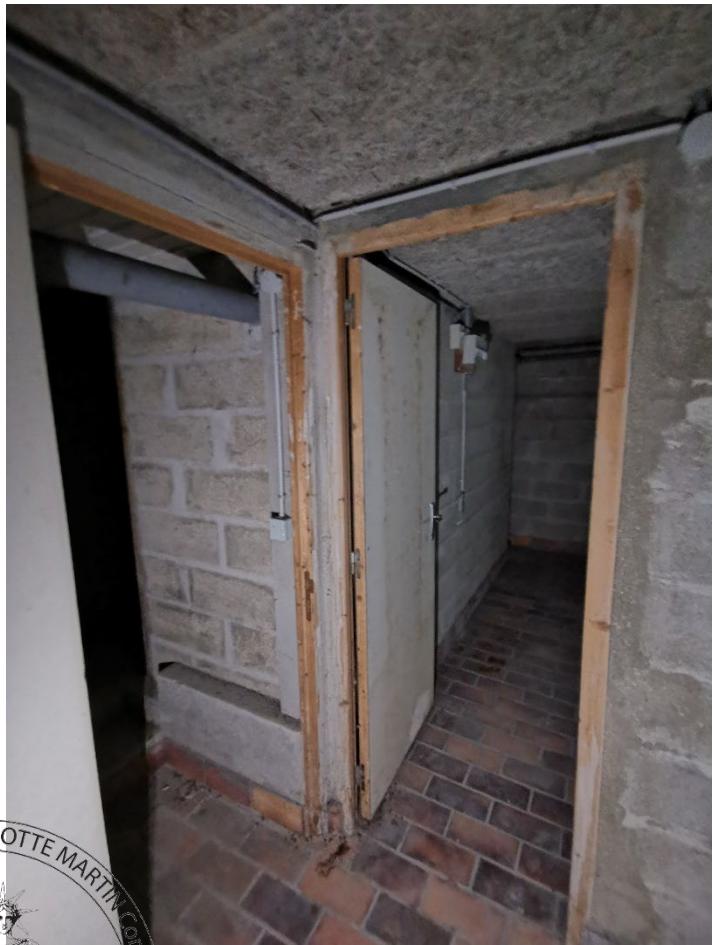
Photo n° 76

En me dirigeant vers la droite en bas de l'escalier, je constate la présence d'un dégagement sous l'escalier (photo n° 76). S'en suit une petite pièce laquelle comporte le tableau électrique et la chaudière. Le sol en carrelage est à l'état d'usage et est muni d'un siphon (photos n° 77 à 81) (« pièce 3 » sur le schéma du géomètre-expert).

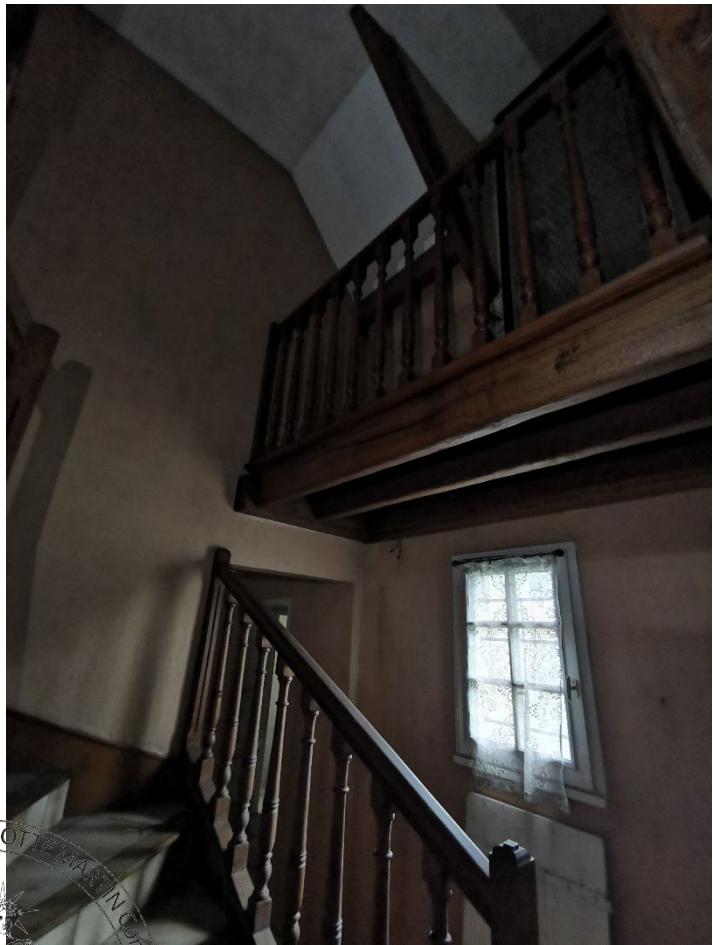
Photo n° 88

Les rambardes en bois sont à l'état d'usage, les marches en carrelage dont le nez est recouvert de bois sont à l'état d'usage, les plinthes en bois sont à l'état d'usage, le papier peint de la cage d'escalier est hors d'usage (photos n° 88 à 93).
