PROVENCE DIAG'EXPERT

Résumé de l'expertise n° 25GOG/2606-0335

Adresse : **99, avenue de la Vallée des Baux**

Commune : **13520 MAUSSANE LES ALPILLES**

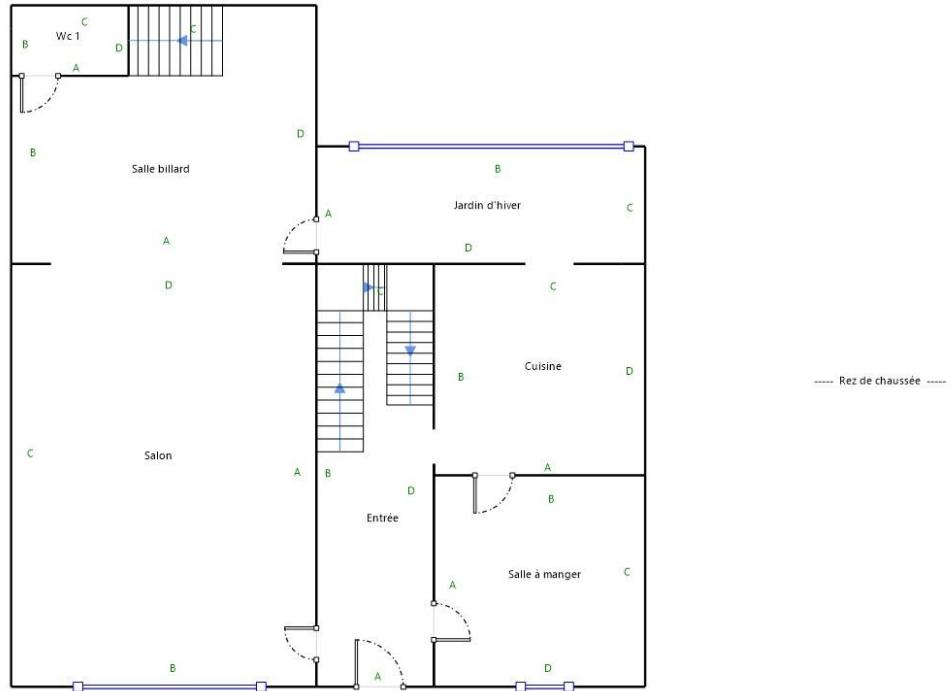
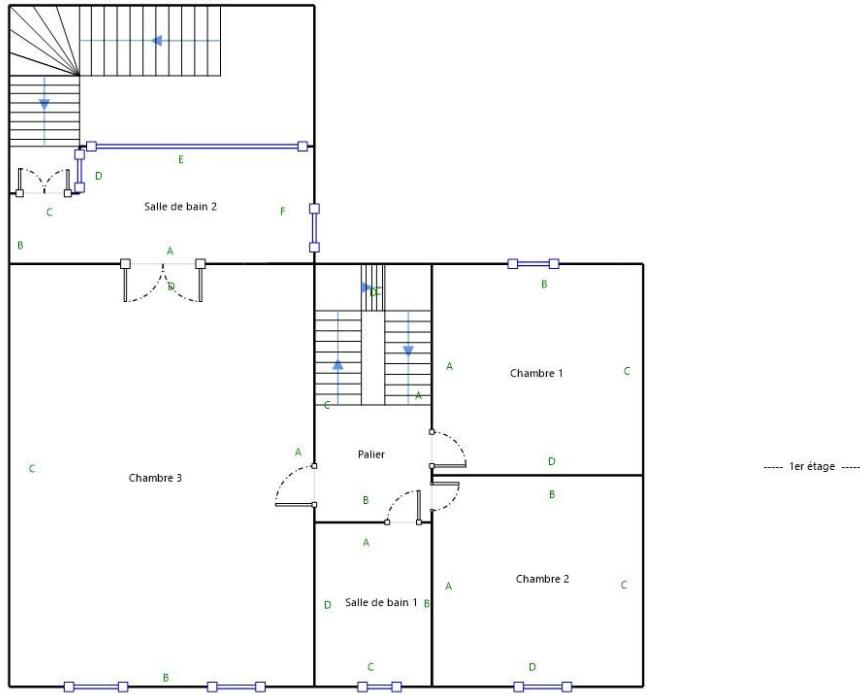
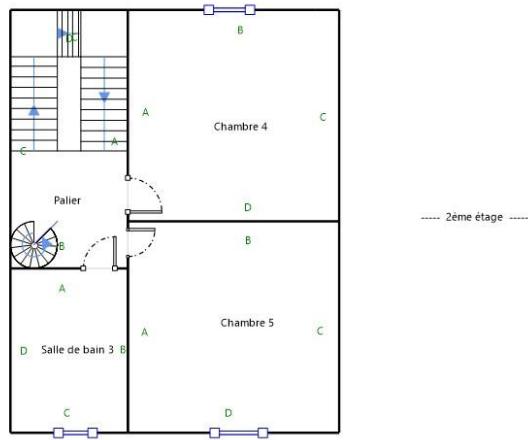
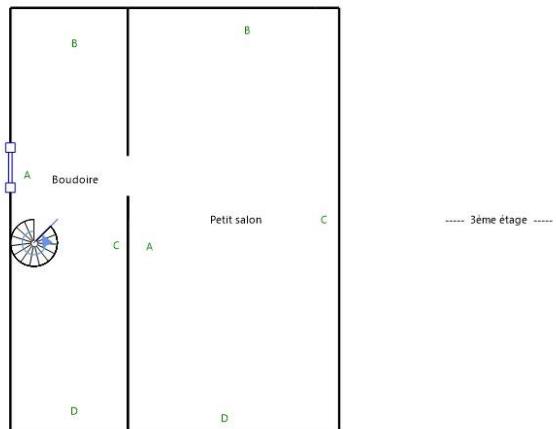
7.1 - Annexe - Schéma de repérage

ZPSO-001 - Plaques en fibres-ciment (y compris plaques « sous tuiles »)
Susceptible de contenir de l'amiante
EP
