AGIR POUR LE LOGEMENT
DIAGNOSTIQUEURS

Document de synthèse

Dossier n° : SA21/08/0438

Adresse : Le Maine Bareau
16310 VITRAC ST VINCENT

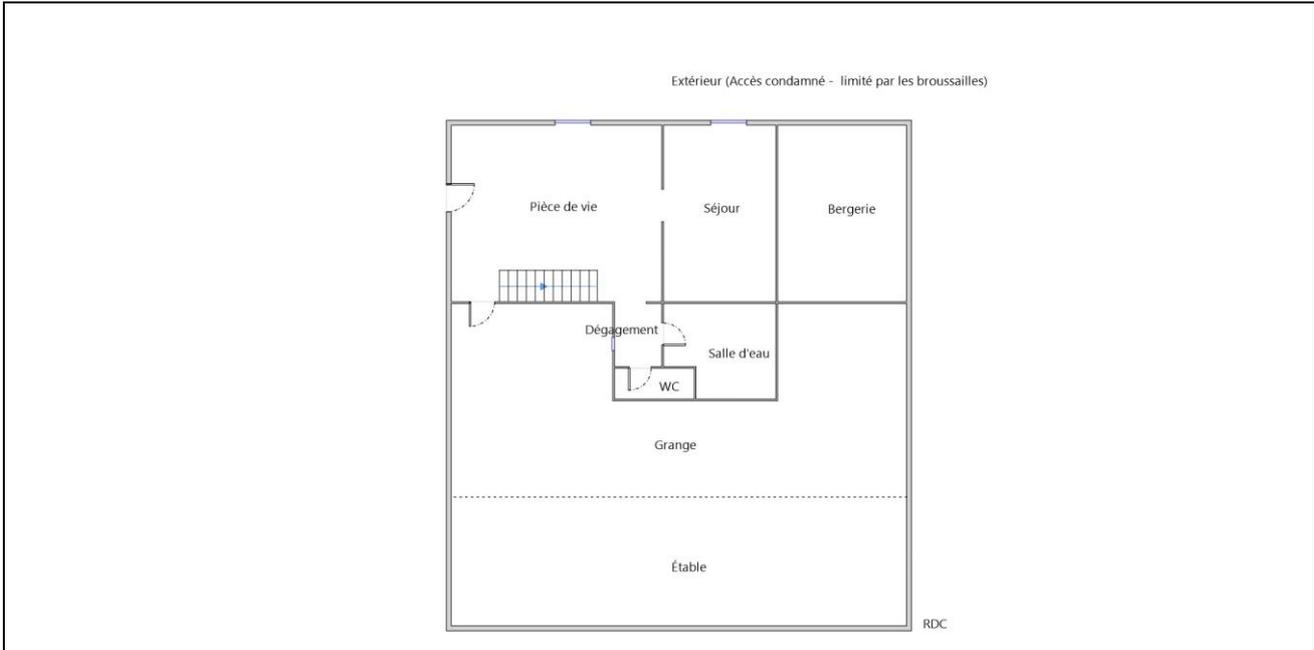
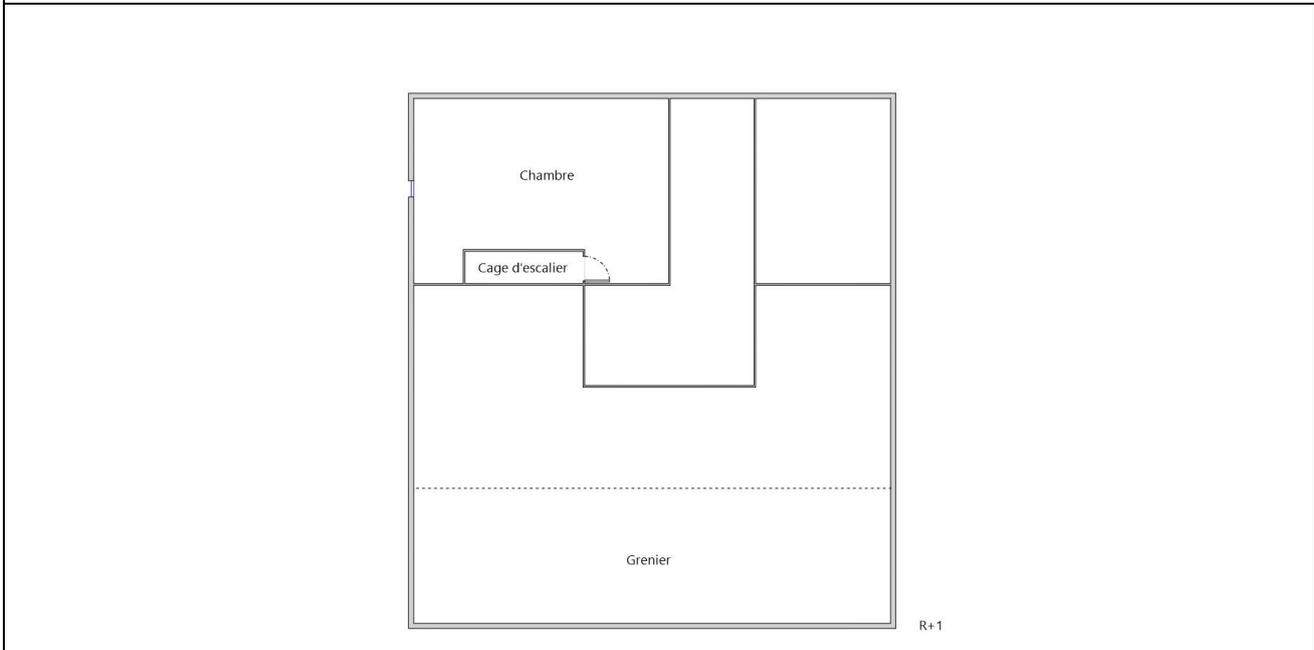
Tableau récapitulatif des surfaces des lots annexes :

Parties de l'immeuble bâtis visitées	Superficie habitable	Surface au sol
