Rapport de mission de repérage des matériaux et produits contenant de l'amiante pour l'établissement du constat établi à l'occasion de la vente d'un immeuble bâti (Listes A et B de l'annexe 13-9 du Code de la Santé publique)

Numéro de dossier : 22/IMO/8101/MOS
Date du repérage : 19/10/2022

Adresse	Rue : 110 rue du Cressonnier Bât., escalier, niveau, appartement n°, lot n°: , Lot numéro Non communiqué Code postal, ville : .02510 ETREUX
Périmètre de repérage : Logement, extérieur
Type de logement : Fonction principale du bâtiment : Date de construction : Habitation (maison individuelle) Avant 1949

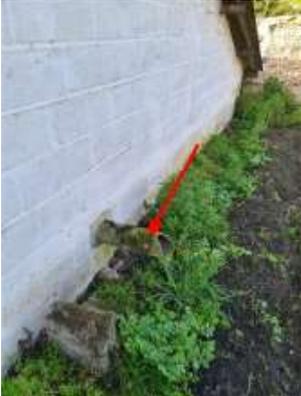
Localisation	Identifiant + Description	Conclusion (justification)	Etat de conservation** et préconisations*	Photo
Dépendance	<p>Identifiant: M001 Description: Plaques en fibres-ciment (y compris plaques « sous tuiles ») Liste selon annexe.13-9 du CSP: B</p>	Présence d'amiante (sur jugement de l'opérateur)	<p>Matériau non dégradé</p> <p>Résultat EP**</p> <p>Préconisation : Il est recommandé de réaliser une évaluation périodique.</p> <p>Recommandation : Voir les Mesures d'ordre général – Obligations réglementaires</p>

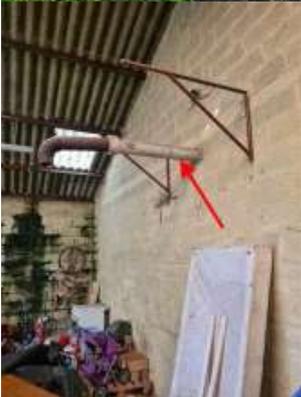
<p>Identifiant: M003 Description: Conduit en fibres-ciment Liste selon annexe.13-9 du CSP: B</p>	Présence d'amiante (sur jugement de l'opérateur)	<p>Matériau dégradé (étendue ponctuelle)</p> <p>Résultat EP**</p> <p>Préconisation : Il est recommandé de réaliser une évaluation périodique.</p> <p>Recommandation : Voir les Mesures d'ordre général – Obligations réglementaires</p>

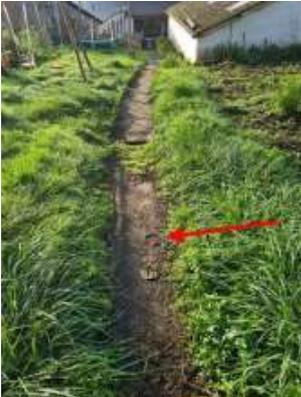
Localisation	Identifiant + Description	Justification	Etat de conservation et préconisations	Photo
Jardin	<p>Identifiant: M002 Description: Parties planes ou relevés : complexes asphaltés</p>	Refus du propriétaire	<p>Matériau non dégradé</p> <p>Résultat EP**</p> <p>Préconisation : Il est recommandé de réaliser une évaluation périodique.</p> <p>Recommandation : Voir les Mesures d'ordre général – Obligations réglementaires</p>

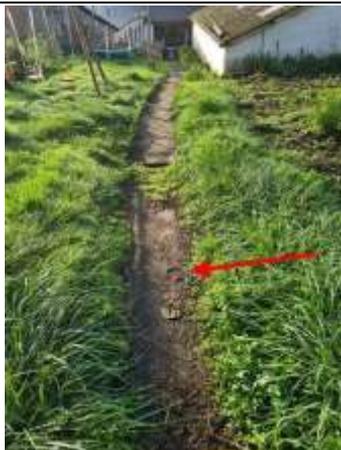
Photo n° PhA001
Localisation : Jardin
Ouvrage : 1 - Couvertures, Toitures, Terrasses et étanchéités - Étanchéité de toiture terrasse
Partie d'ouvrage : Parties planes ou relevés : complexes asphaltés
Description : Parties planes ou relevés : complexes asphaltés

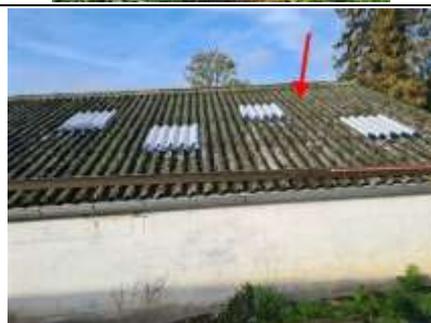
Photo n° PhA002
Localisation : Dépendance
Ouvrage : 1 - Couvertures, Toitures, Terrasses et étanchéités - Plaques ondulées et planes
Partie d'ouvrage : Plaques en fibres-ciment (y compris plaques « sous tuiles »)
Description : Plaques en fibres-ciment (y compris plaques « sous tuiles »)

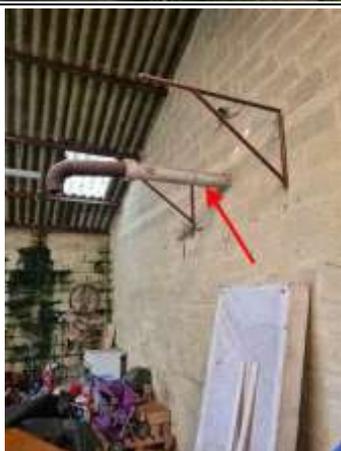
Photo n° PhA003
Localisation : Dépendance
Ouvrage : 6 - Conduits et accessoires intérieurs - Conduits de fluides (air, eau, vapeur, fumée, échappement, autres fluides)
Partie d'ouvrage : Conduit en fibres-ciment
Description : Conduit en fibres-ciment
