DPE Diagnostic de performance énergétique (logement)

N°ADEME : 2259E0742834W
Etabli le : 08/04/2022
Valable jusqu'au : 07/04/2032

Adresse : **3/5 rue la haut Appartement extérieur**
59177 SAINS-DU-NORD

Type de bien : Appartement
Année de construction : Avant 1948
Surface habitable : **80,9 m²**

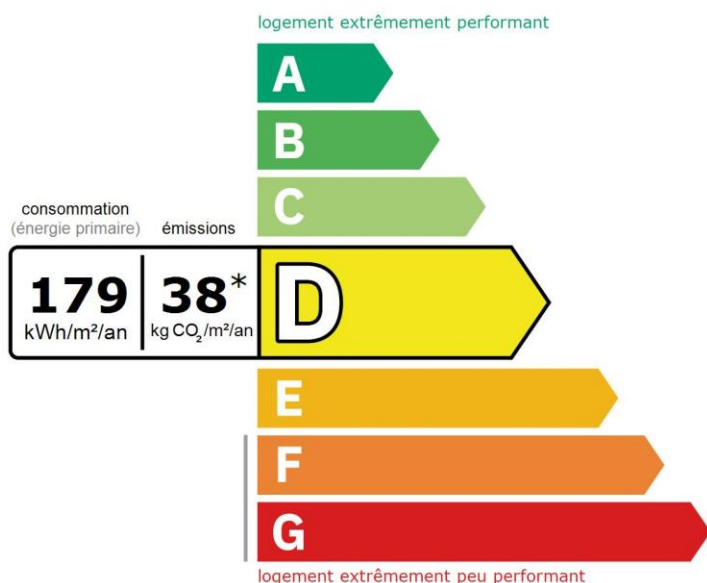
Performance énergétique et climatique

Le niveau de consommation énergétique dépend de l'isolation du logement et de la performance des équipements. Pour l'améliorer, voir pages 4 à 6

Ce logement émet 3 132 kg de CO₂ par an, soit l'équivalent de 16 226 km parcourus en voiture.

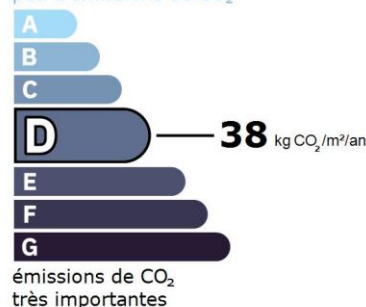
Le niveau d'émissions dépend principalement des types d'énergies utilisées (bois, électricité, gaz, fioul, etc.)

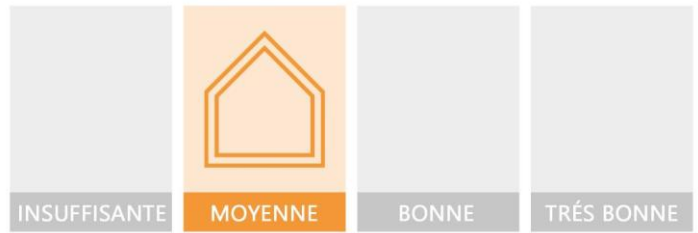
Performance de l'isolation

Murs	Mur en briques pleines simples d'épaisseur 34 cm avec un doublage rapporté donnant sur l'extérieur	bonne

Plancher bas	Dalle béton donnant sur un terre-plein	insuffisante

Toiture/plafond	Combles aménagés sous rampants donnant sur l'extérieur (combles aménagés) Plafond structure inconnu (sous combles perdus) donnant sur un comble faiblement ventilé	moyenne

Portes et fenêtres	Portes-fenêtres battantes pvc, double vitrage avec lame d'argon 16 mm sans protection solaire Fenêtres battantes pvc, double vitrage avec lame d'argon 16 mm sans protection solaire	moyenne

Plafond	Isolation des plafonds par l'extérieur. ▲ Travaux à réaliser en lien avec la copropriété	R > 7,5 m ² .K/W

Plancher	Isolation des planchers sous chape flottante. Avant d'isoler un plancher, vérifier qu'il ne présente aucune trace d'humidité. ▲ Travaux à réaliser en lien avec la copropriété	R > 3,5 m ² .K/W

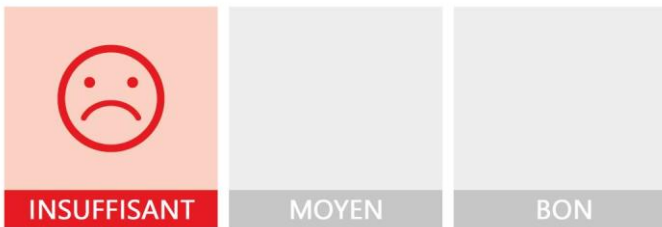
Confort d'été (hors climatisation)*

Les caractéristiques de votre logement améliorant le confort d'été :

logement traversant

toiture isolée

Équipez les fenêtres de votre logement de volets extérieurs ou brise-soleil.

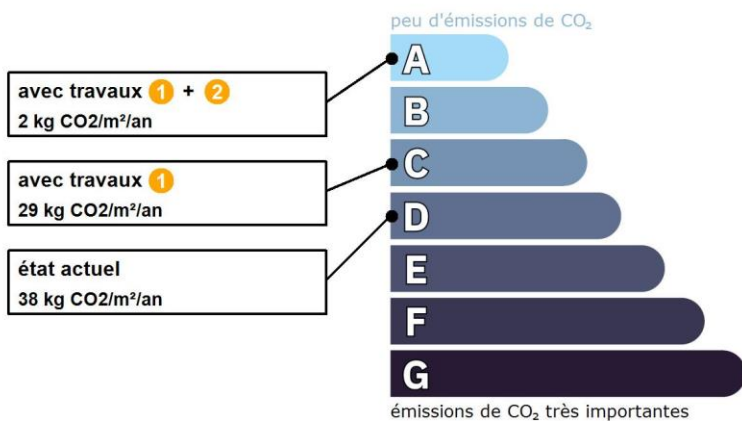
Dont émissions de gaz à effet de serre
