Résumé de l'expertise n° 220040-40

Adresse : **18 rue de l'Industrie**

Commune : **51000 CHALONS EN CHAMPAGNE**

DPE Diagnostic de performance énergétique (logement)

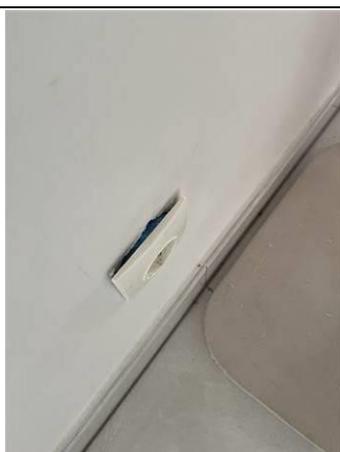
Photo PhEle001

Libellé de l'anomalie : B7.3 a L'Enveloppe d'au moins un matériel est manquante ou détériorée.

Remarques : Présence de matériel électrique en place dont l'enveloppe présente des détériorations ; Faire intervenir un électricien qualifié afin de remplacer les matériels présentant des détériorations

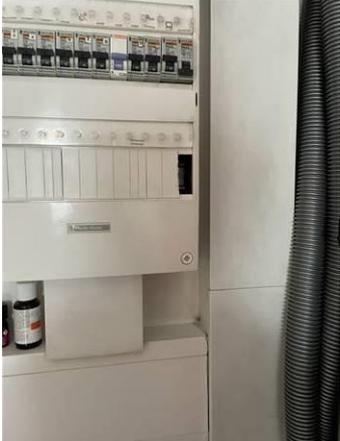
<p>Photo PhEle002 Libellé de l'anomalie : B7.3 e L'installation électrique comporte au moins un dispositif de protection avec une partie active nue sous tension accessible. Remarques : Présence de dispositif de protection de matériel électrique présentant des parties actives nues sous tension ; Faire intervenir un électricien qualifié afin de remplacer les matériels présentant des parties actives nues sous tension</p>

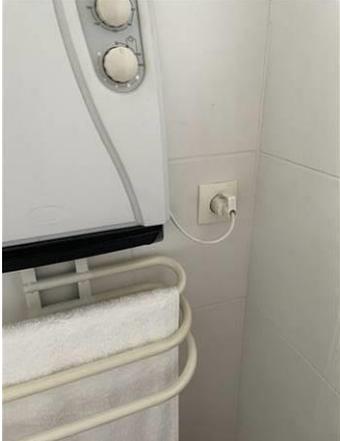
<p>Photo PhEle003 Libellé de l'anomalie : B8.3 b L'installation comporte au moins un matériel électrique inadapté à l'usage. Remarques : Présence de matériel électrique inadapté à l'usage ; Faire intervenir un électricien qualifié afin de remplacer les matériels inadaptés par du matériel autorisé</p>

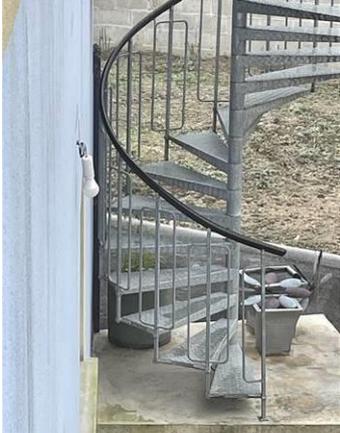
<p>Photo PhEle004 Libellé de l'anomalie : B8.3 e Au moins un conducteur isolé n'est pas placé sur toute sa longueur dans un conduit, une goulotte ou une plinthe ou une huisserie, en matière isolante ou métallique, jusqu'à sa pénétration dans le matériel électrique qu'il alimente. Remarques : Présence de conducteurs électriques non protégés mécaniquement ; Faire intervenir un électricien qualifié afin d'installer des protections mécaniques sur les conducteurs non protégés</p>
