PROCES-VERBAL DE DESCRIPTION

**PROCES VERBAL DE DESCRIPTION
DES BIENS A SAISIR**

Sur la commune de SAINT-JEAN-AUX-BOIS (08220), 8 Grand Rue ;

Un immeuble à usage d'habitation principale type maison individuelle d'une surface loi CARREZ de 140,60 m² comprenant :

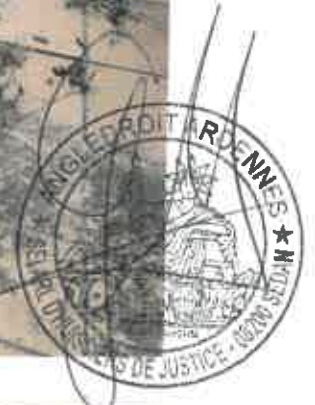
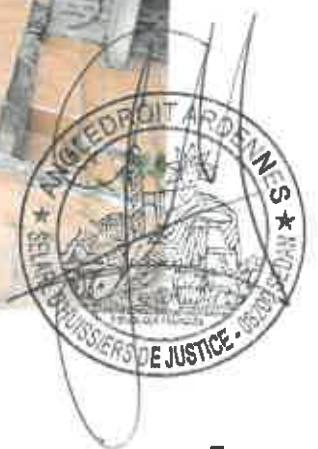
A l'arrière se trouve une terrasse carrelée.
Les carreaux sont à l'état d'usage voir en mauvais état.

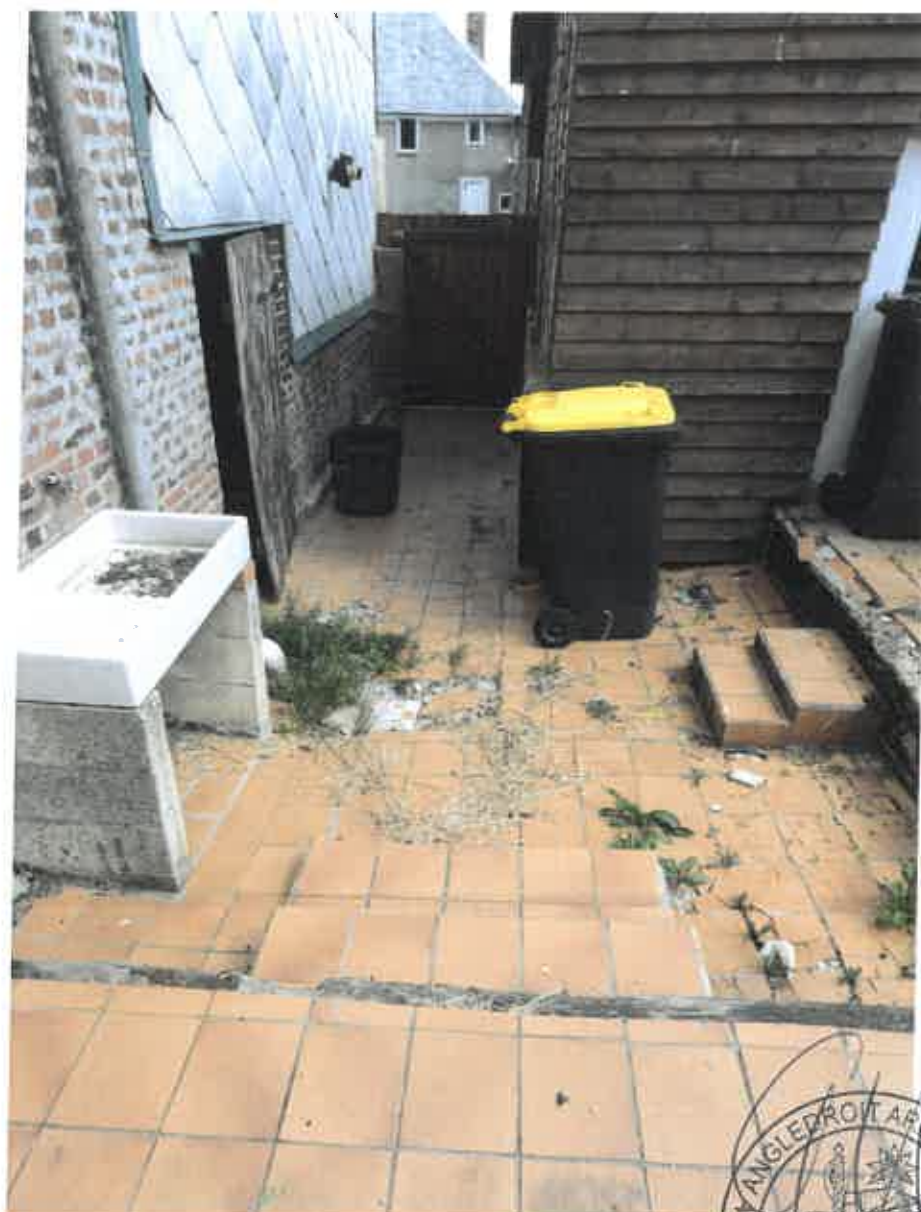
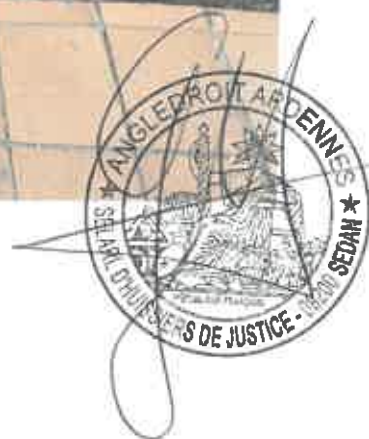
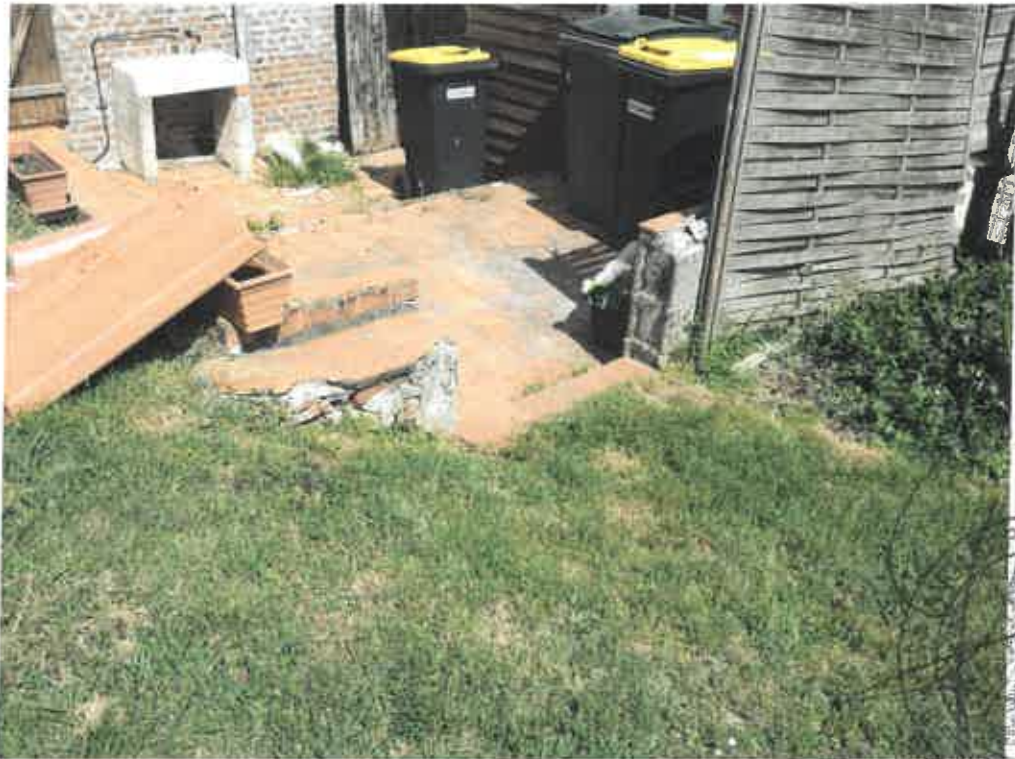
Présence d'un évier posé sur trois parpaings de chaque côté.

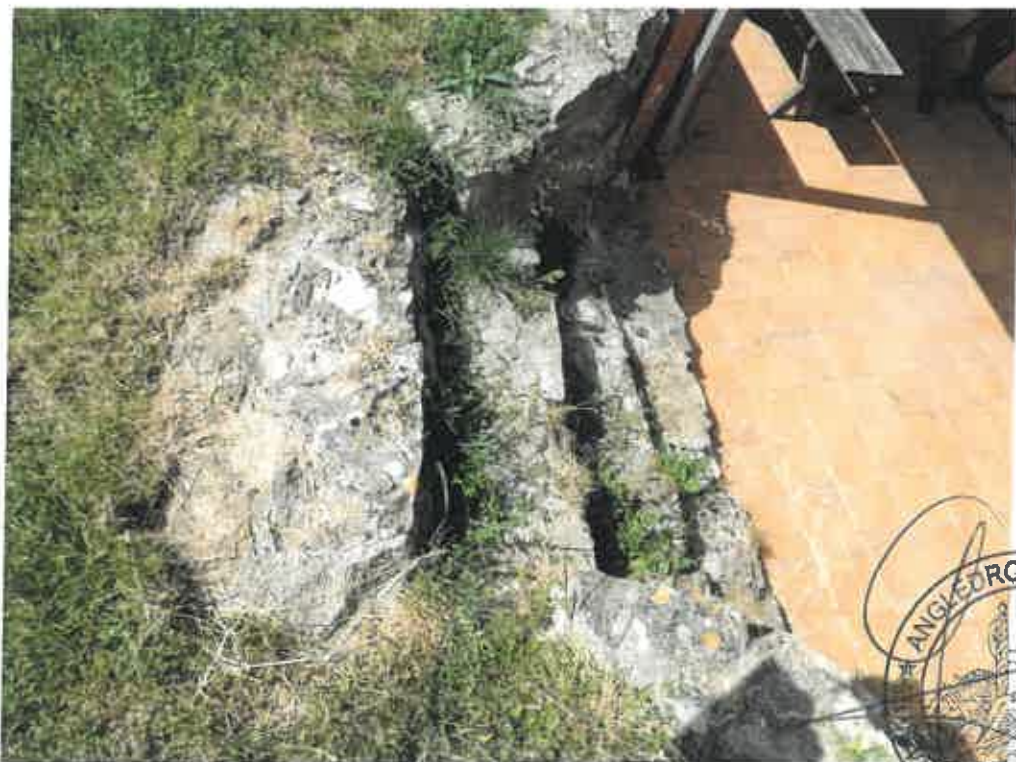
Présence d'un terrain en herbe.

On y accède depuis la terrasse en utilisant un petit escalier composé de trois marches en béton brut.

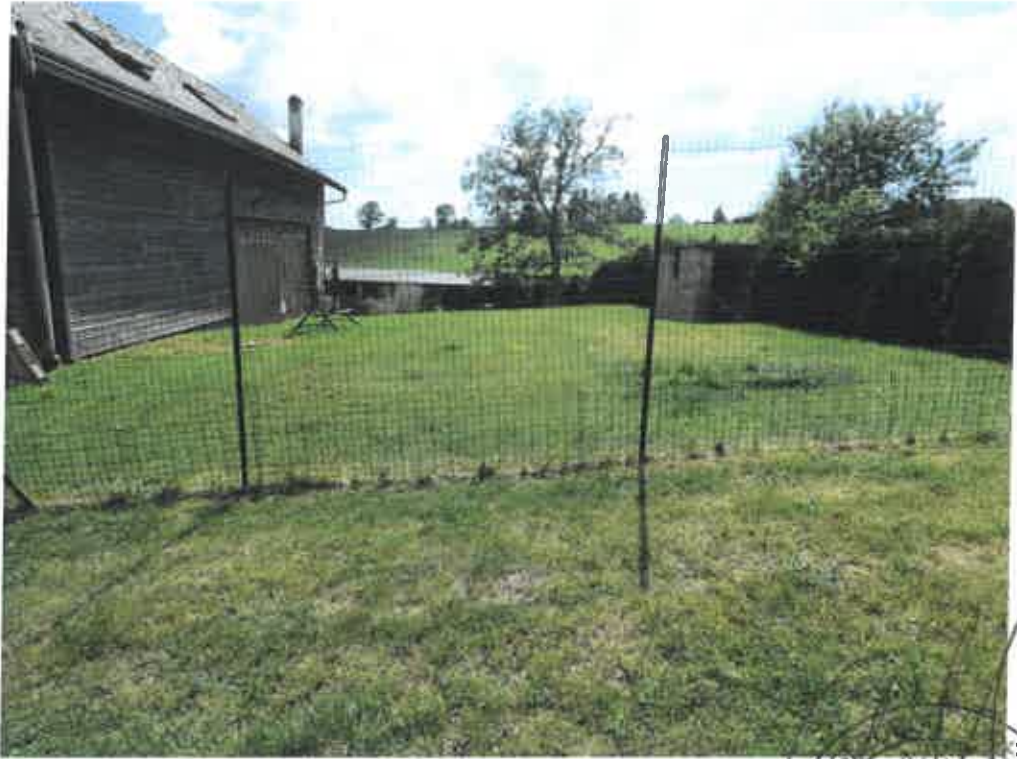
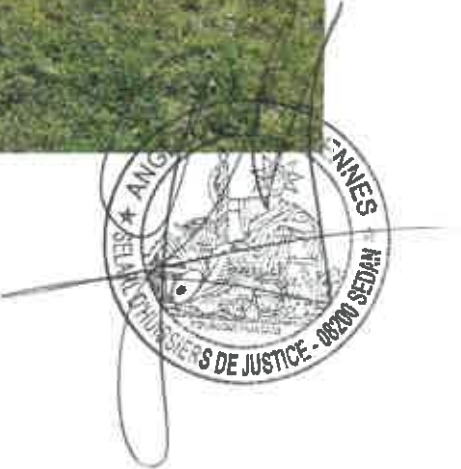
Présence d'un grillage en bon état général de structure.

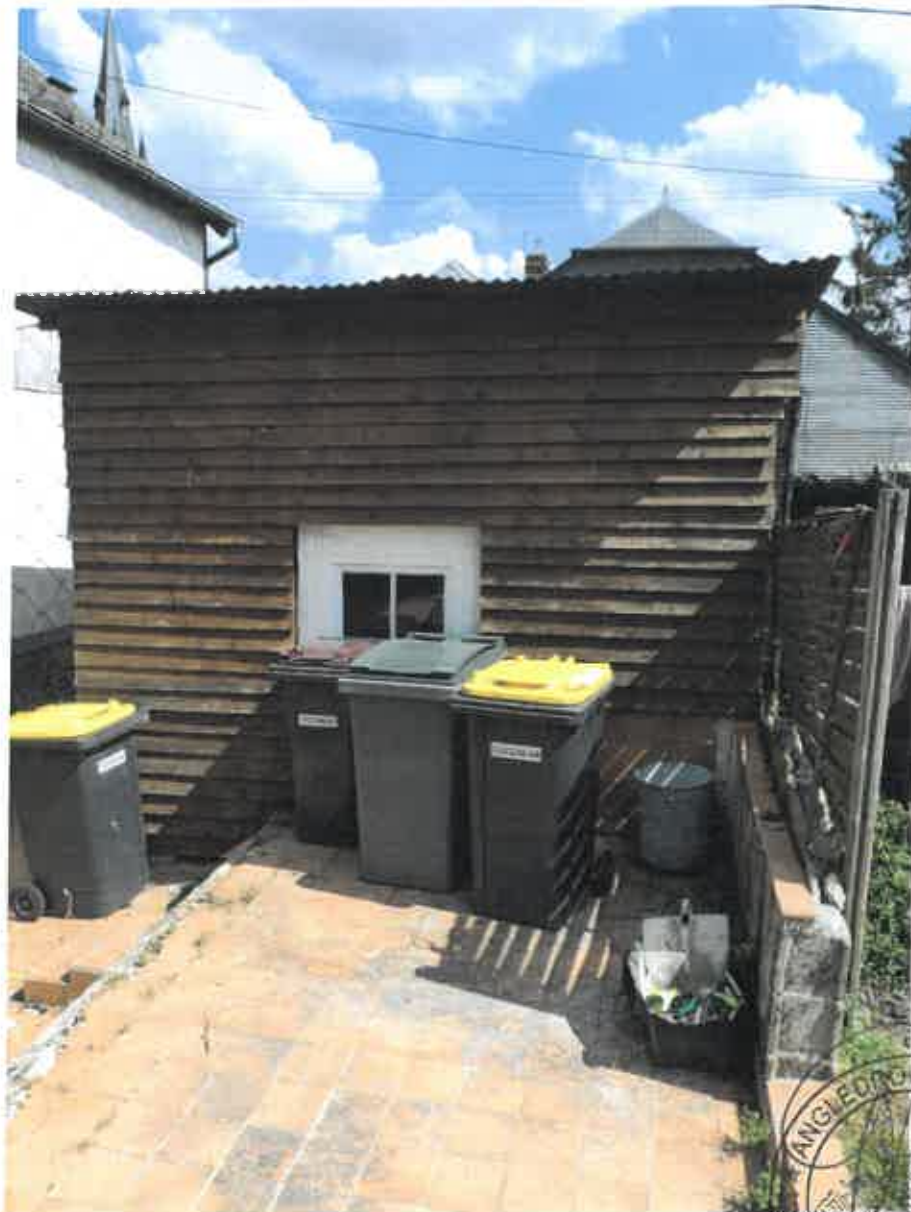
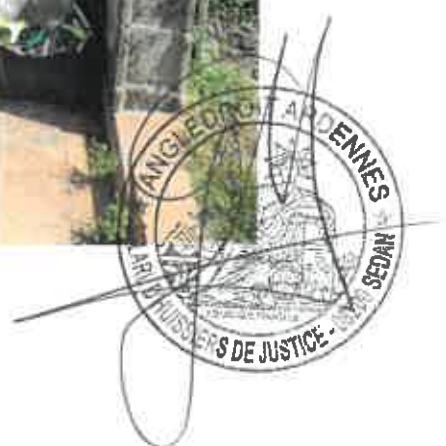
Présence également d'une remise à côté de la terrasse.

L'extérieur des murs est recouvert d'un bardage en bois.

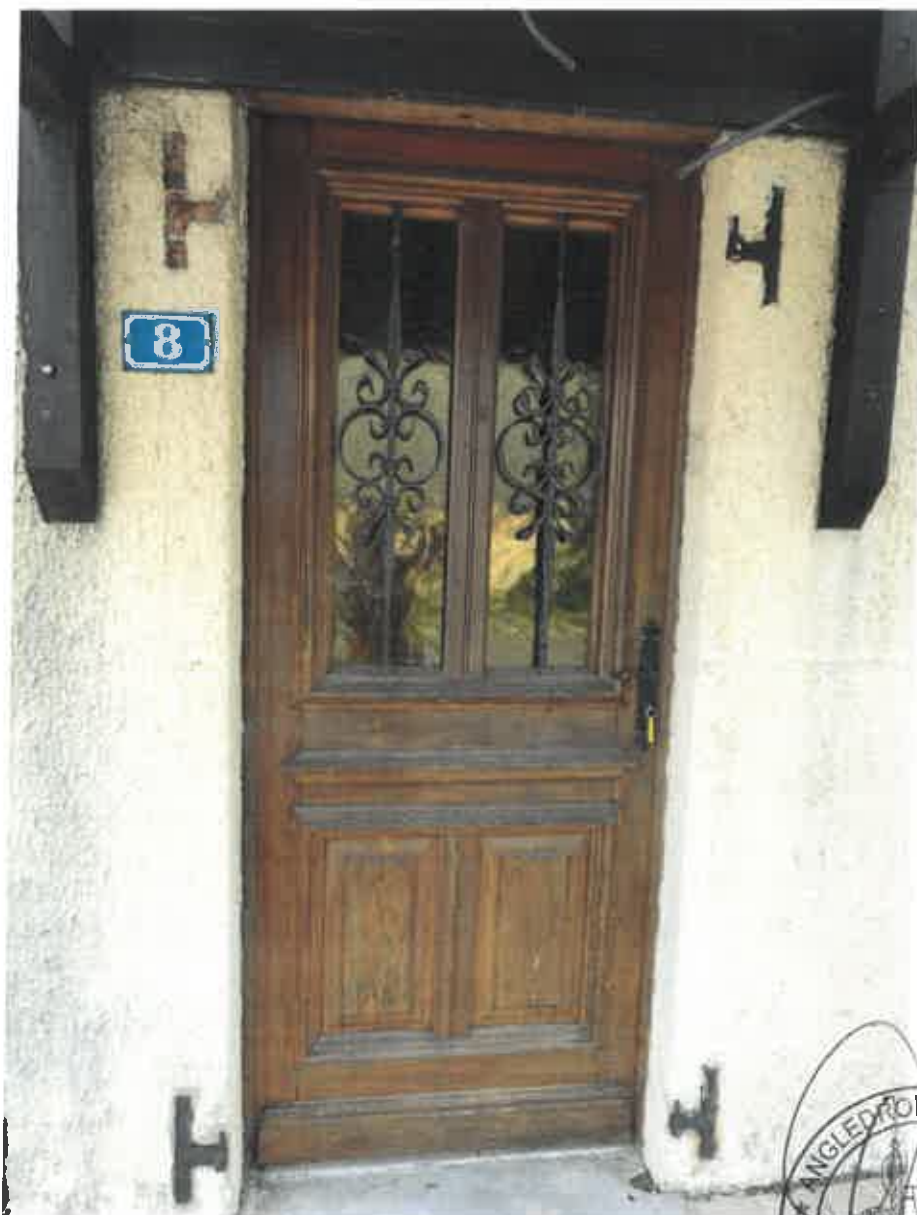
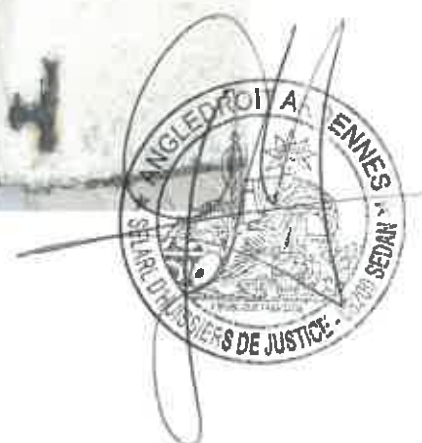
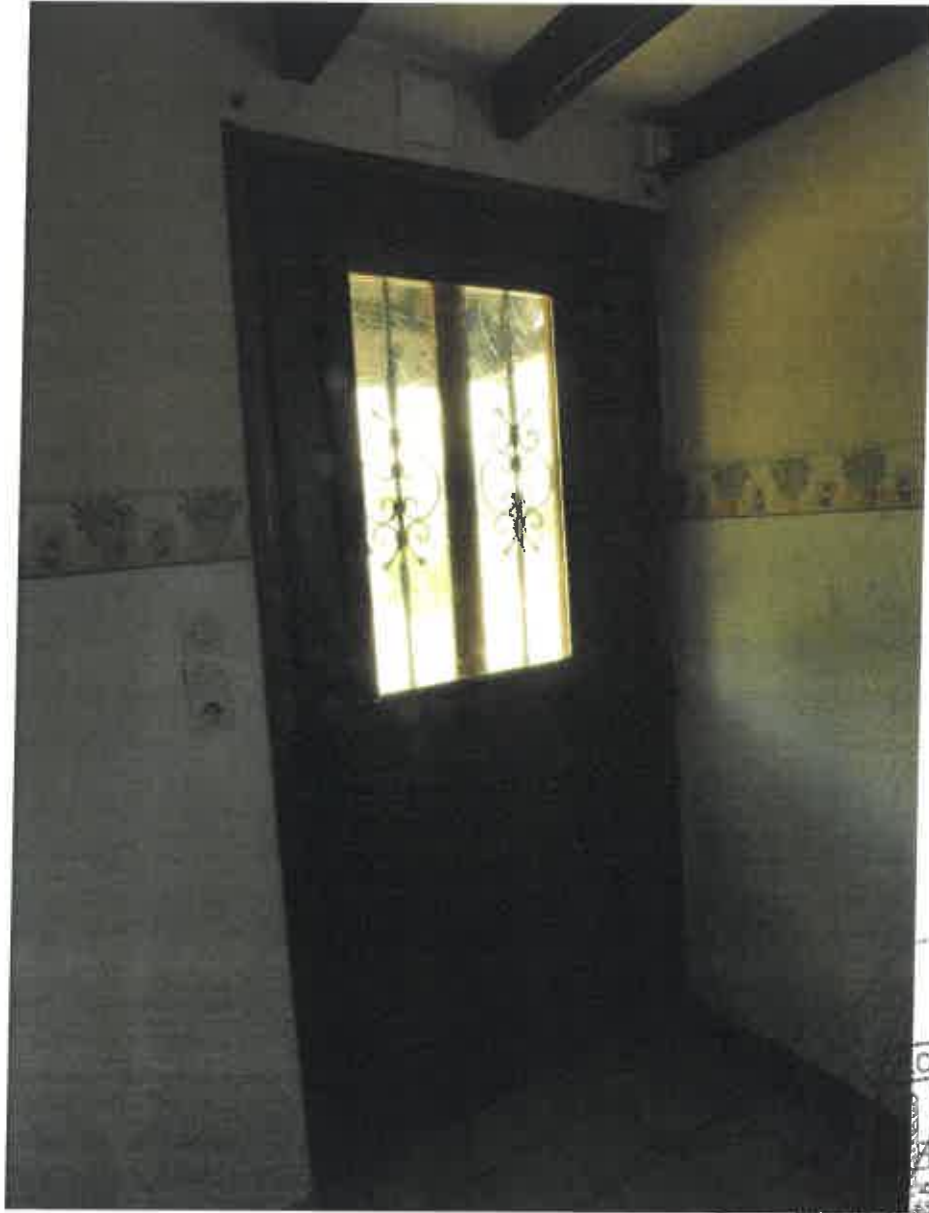
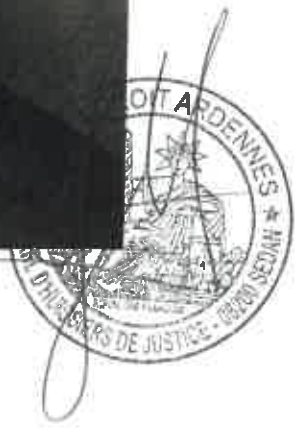
La porte d'entrée est en bois avec une partie centrale vitrée. Elle est en bon état général de structure et comporte une clé.

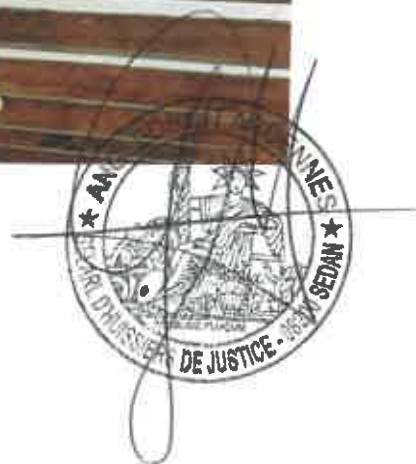
Le revêtement de sol est un carrelage. Il comporte de nombreuses tâches.

Les murs sont recouverts d'une tapisserie en état moyen. Un pan de mur est composé de briques rouges.

Le plafond est couvert de peinture en moyen état.

L'éclairage est assuré par quatre points lumineux au plafond sans douille.

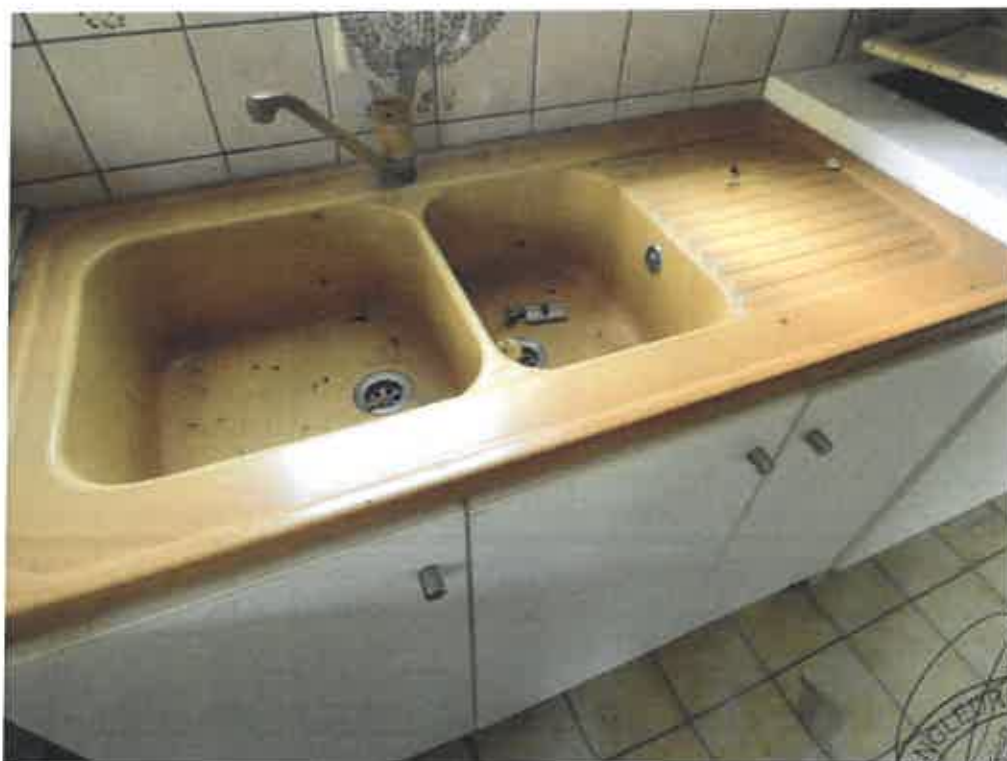
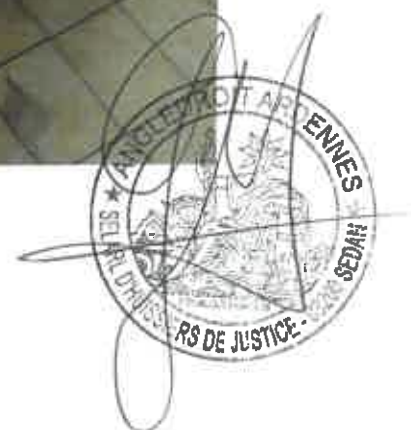
Les équipements de plomberie se composent d'un évier deux bacs en grès avec un égouttoir encastré. Ce dernier comporte un mitigeur.

Absence de bouchon et de chaînette.

Présence d'un relevé carrelé au-dessus entre l'évier. Il est en bon état général de structure.

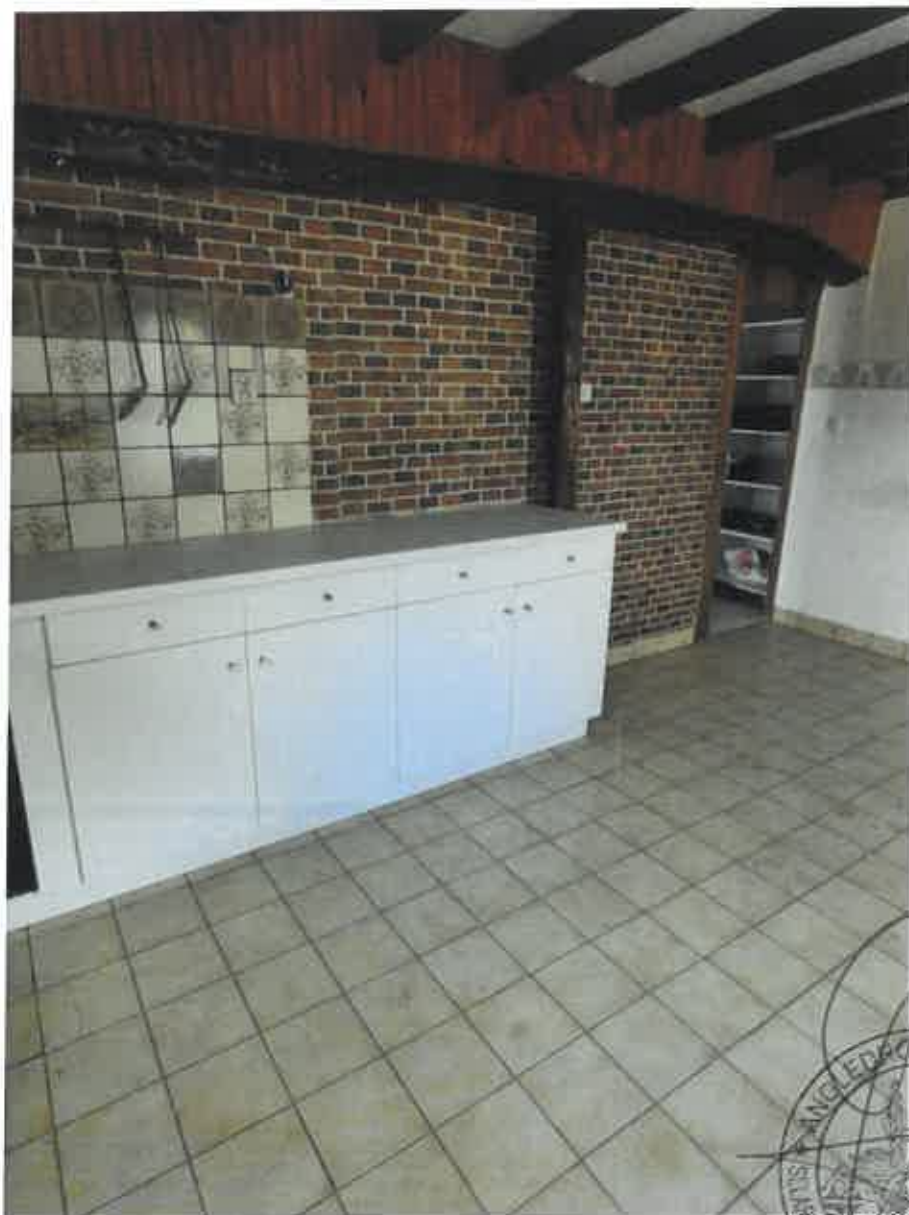
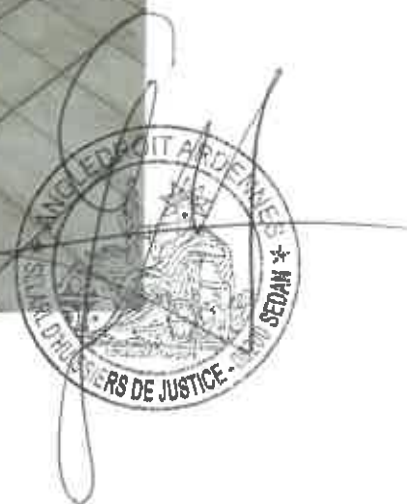
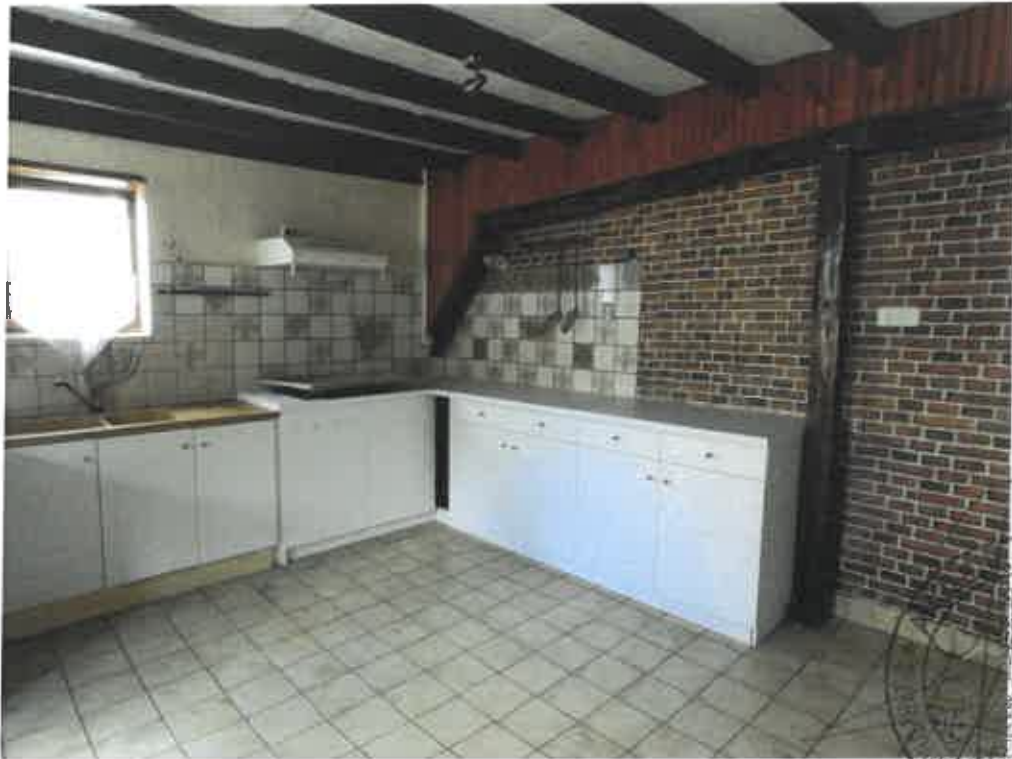
Présence de meubles de cuisine comportant des portes pivotantes et des tiroirs. Ils sont en bon état général de structure.

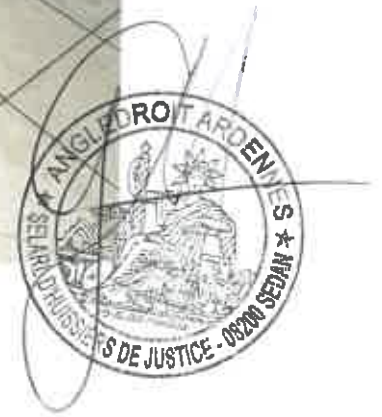
Les murs sont recouverts de tapisserie en moyen état. La tapisserie se décolle à certains endroits.

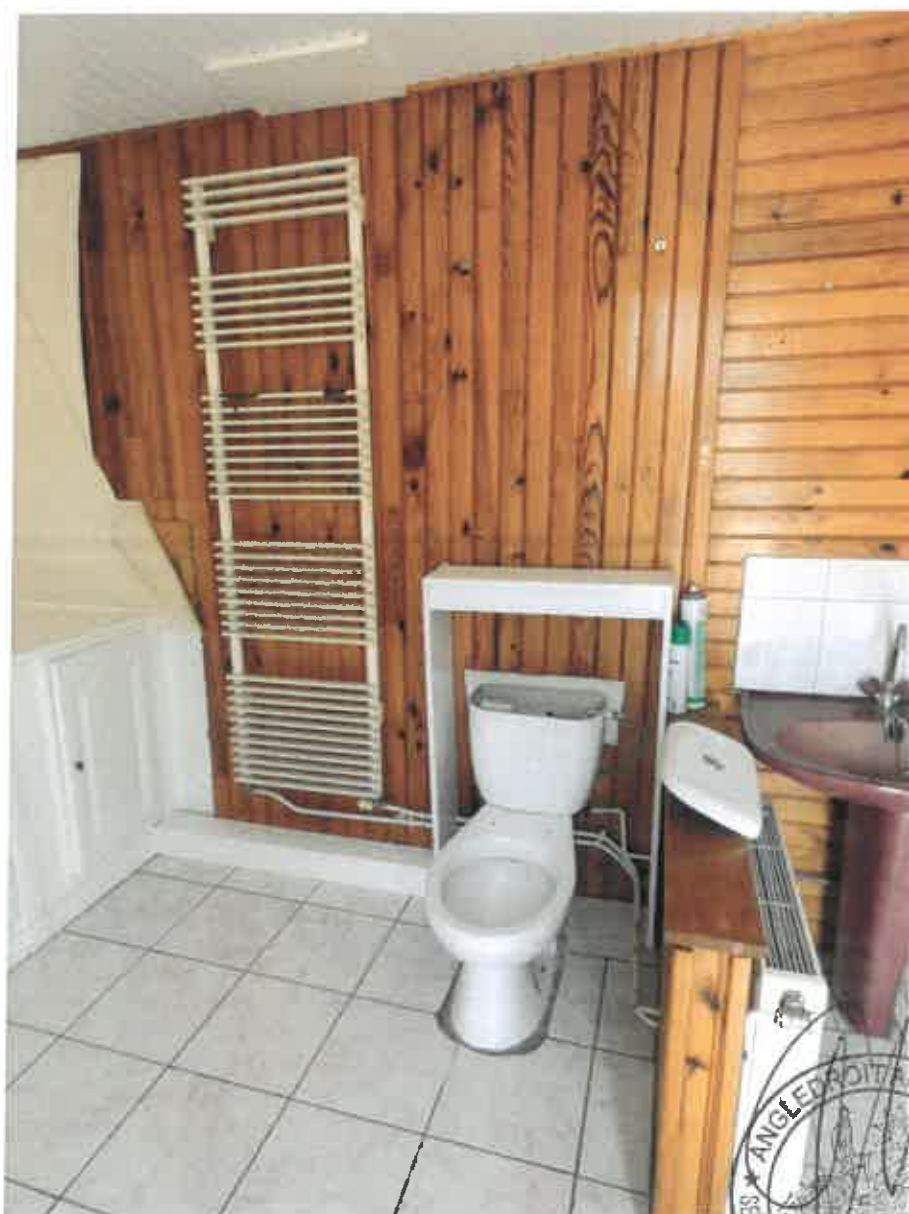
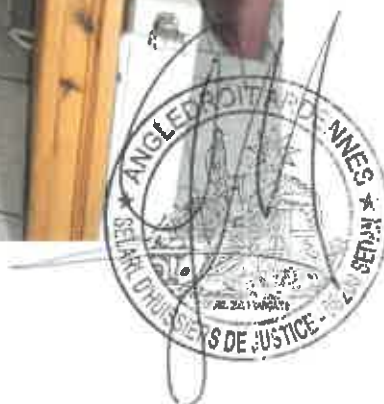
**Je note la présence d'un toilette en bon état général de structure.
Absence d'abattant et de lunette.**

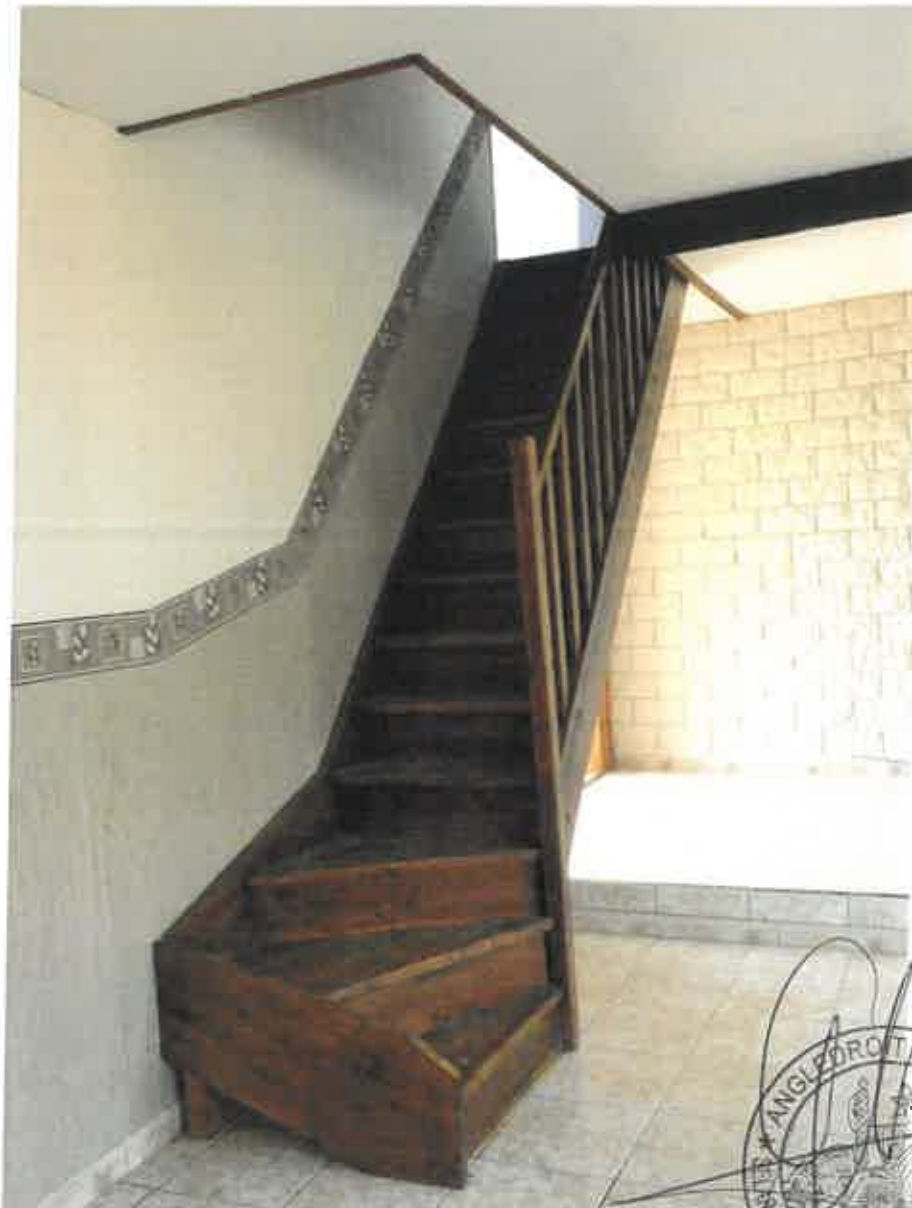
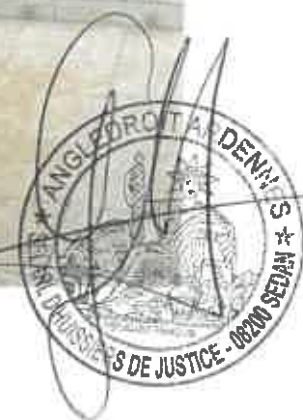
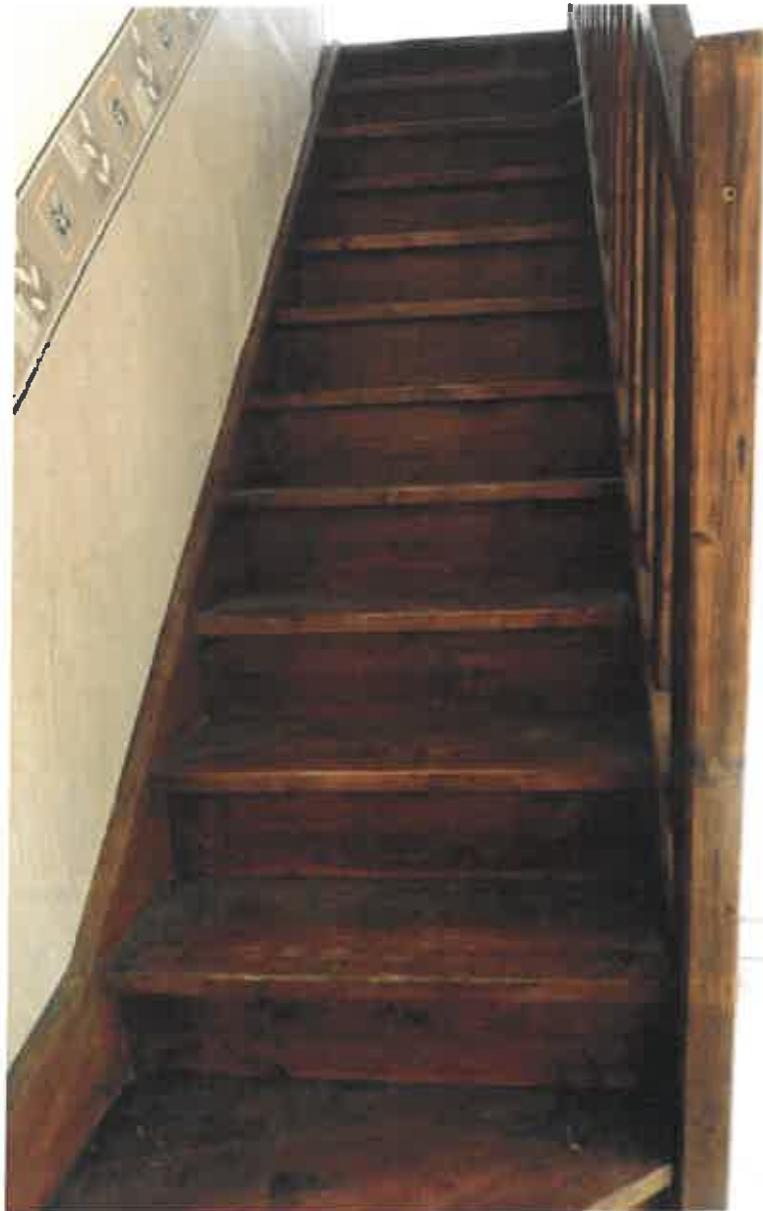
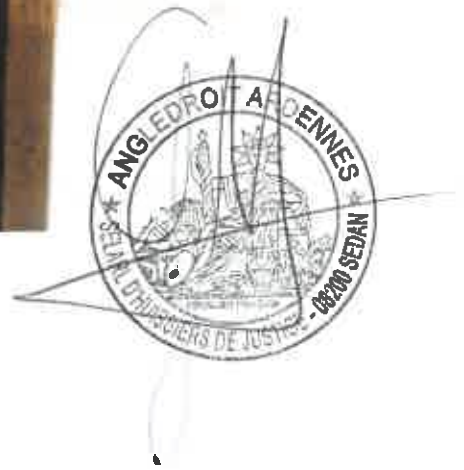
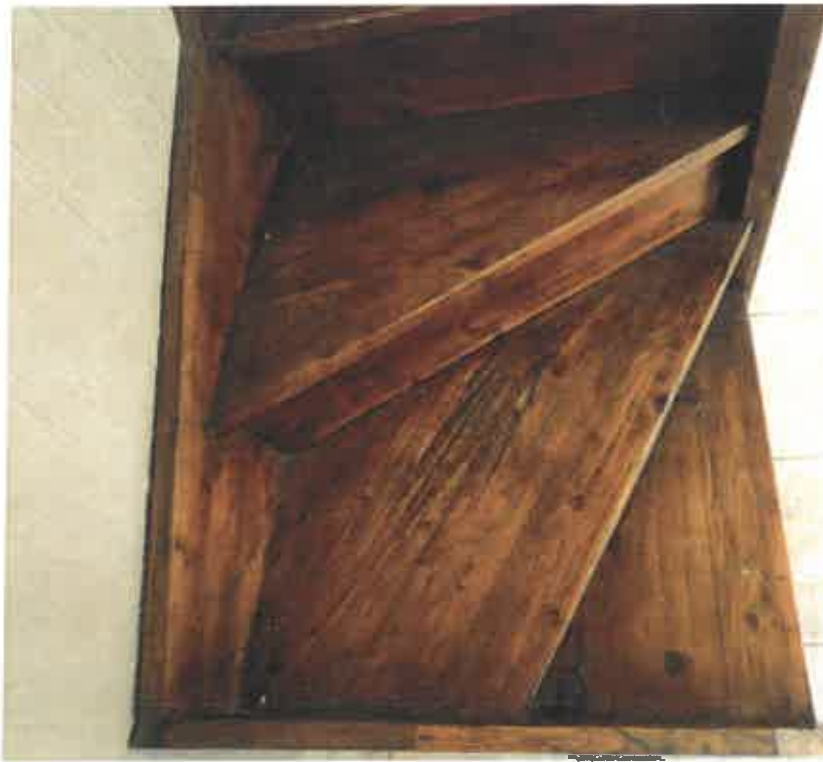
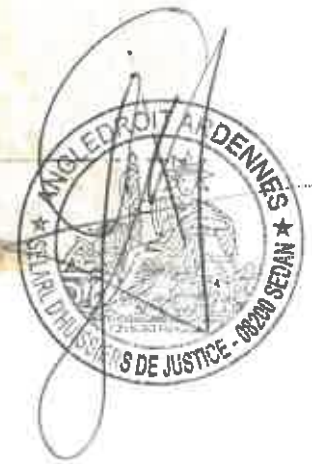
Les marches sont usées.

La rampe d'escalier est en bois. Absence de rampe au niveau du mur recouvert de tapisserie.

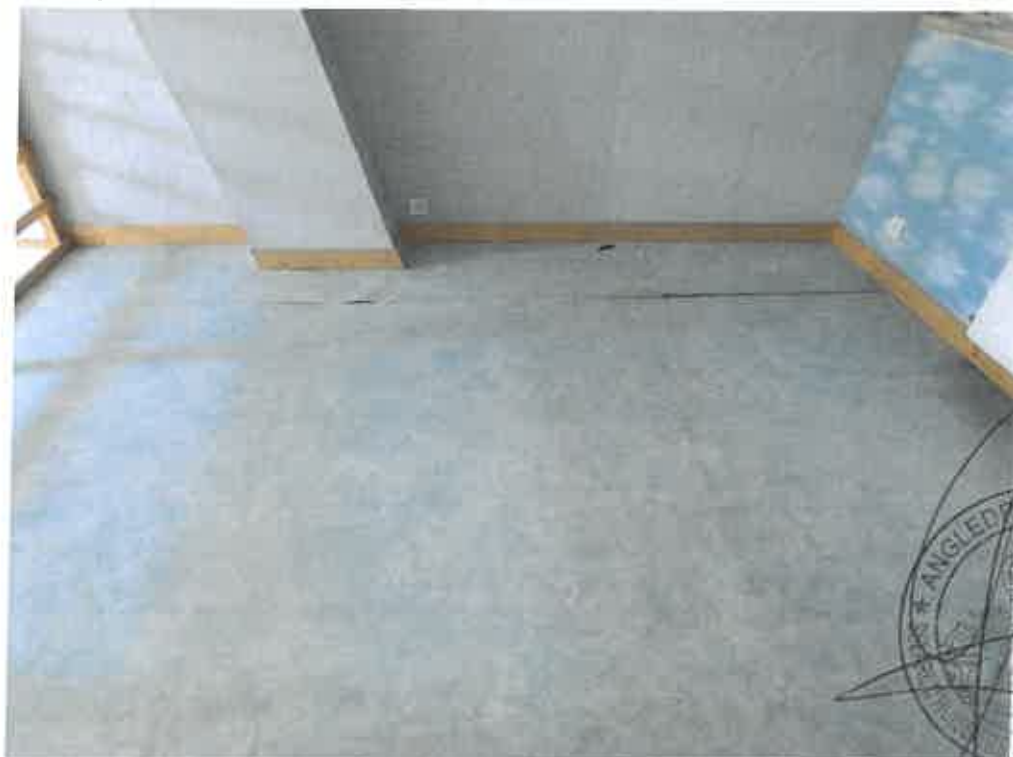
Les murs sont couverts d'une tapisserie. La tapisserie est en moyen état. Elle est décollée à plusieurs endroits voir arrachée.

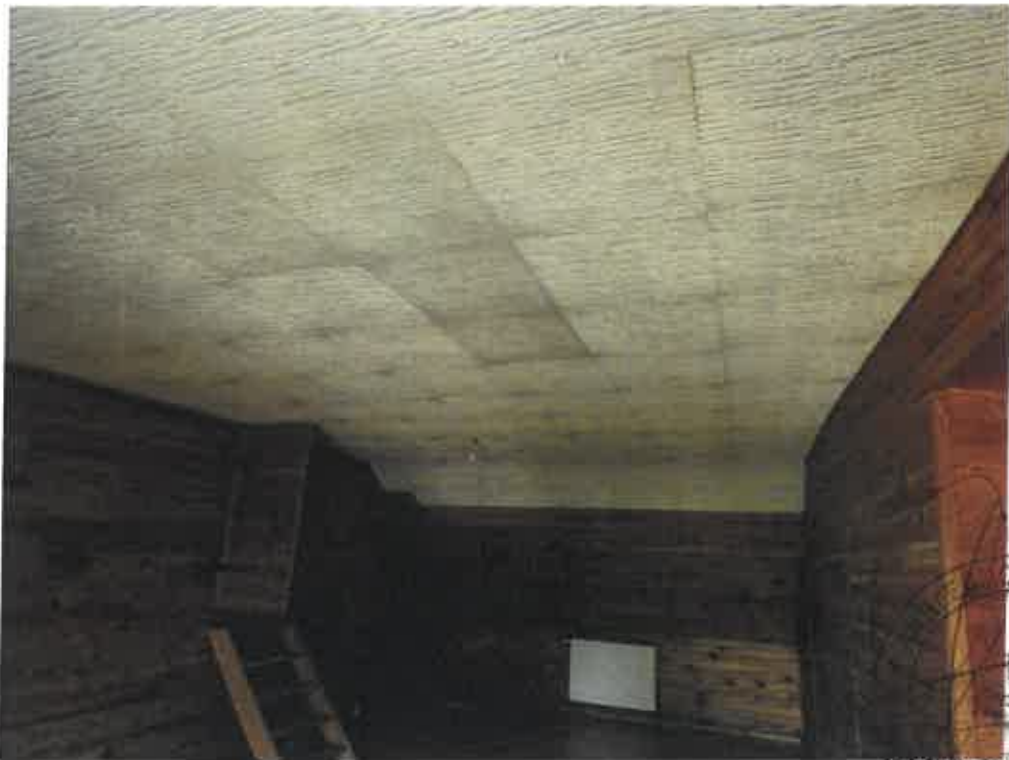
Le plafond est composé de dalles polystyrènes en moyen état.

Traces noirâtres à de nombreux endroits.

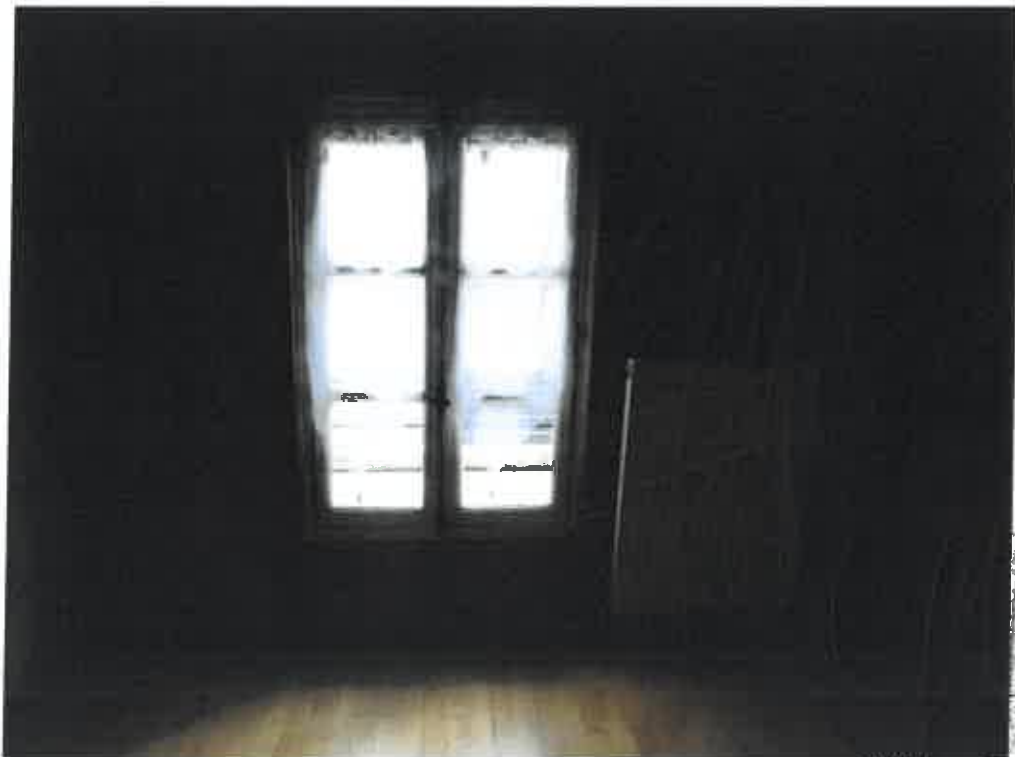
La porte d'accès à cette pièce est en bon état général de structure.
Présence de barre de seuil en bois.

Les murs sont recouverts de tapisserie en moyen état.

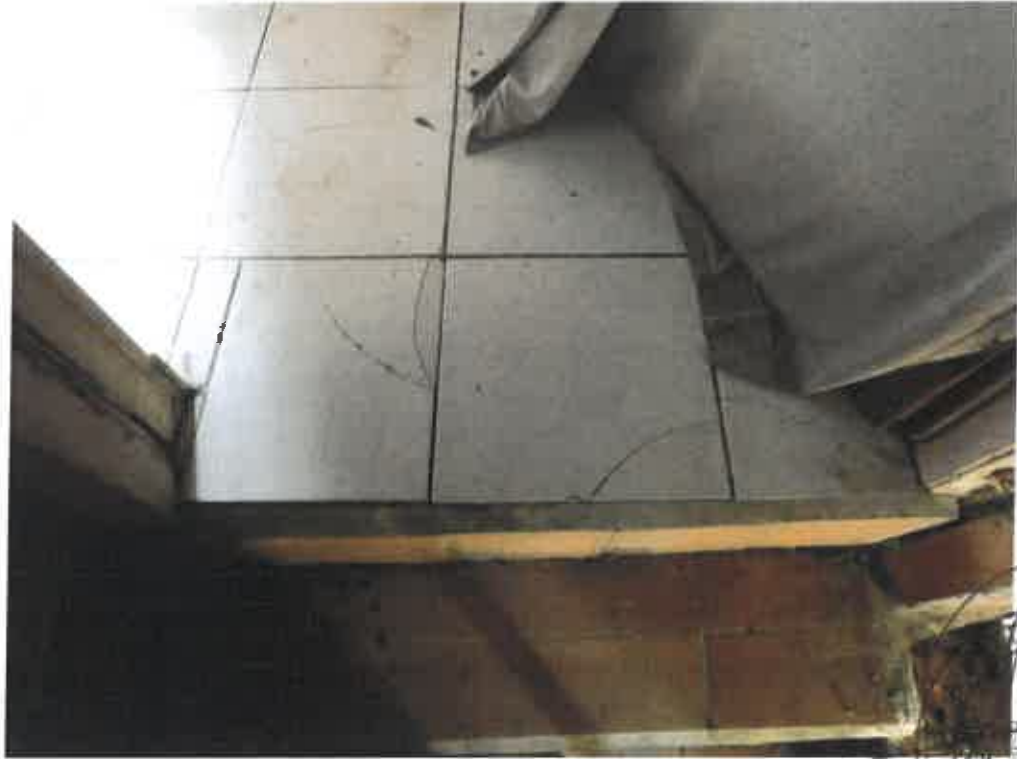
**Le revêtement de sol est un carrelage en mauvais état.
Plusieurs carreaux sont fissurés.**

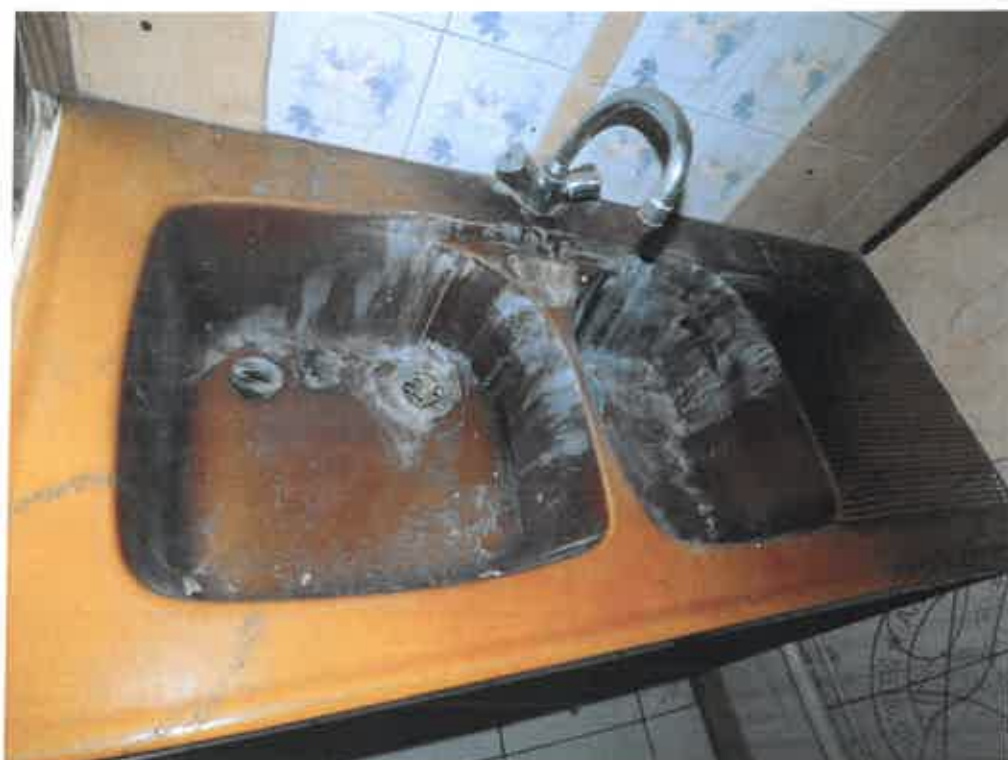
**Présence d'un évier double cuve avec égouttoir en grès en mauvais état.
Il comporte un mélangeur.
Présence d'un relevé carrelé.**
